외관조사망도 번호
U6_영곡터널_509(28k646~28k659)

호남고속선 영곡터널_509(28.646~28.659km, S509)

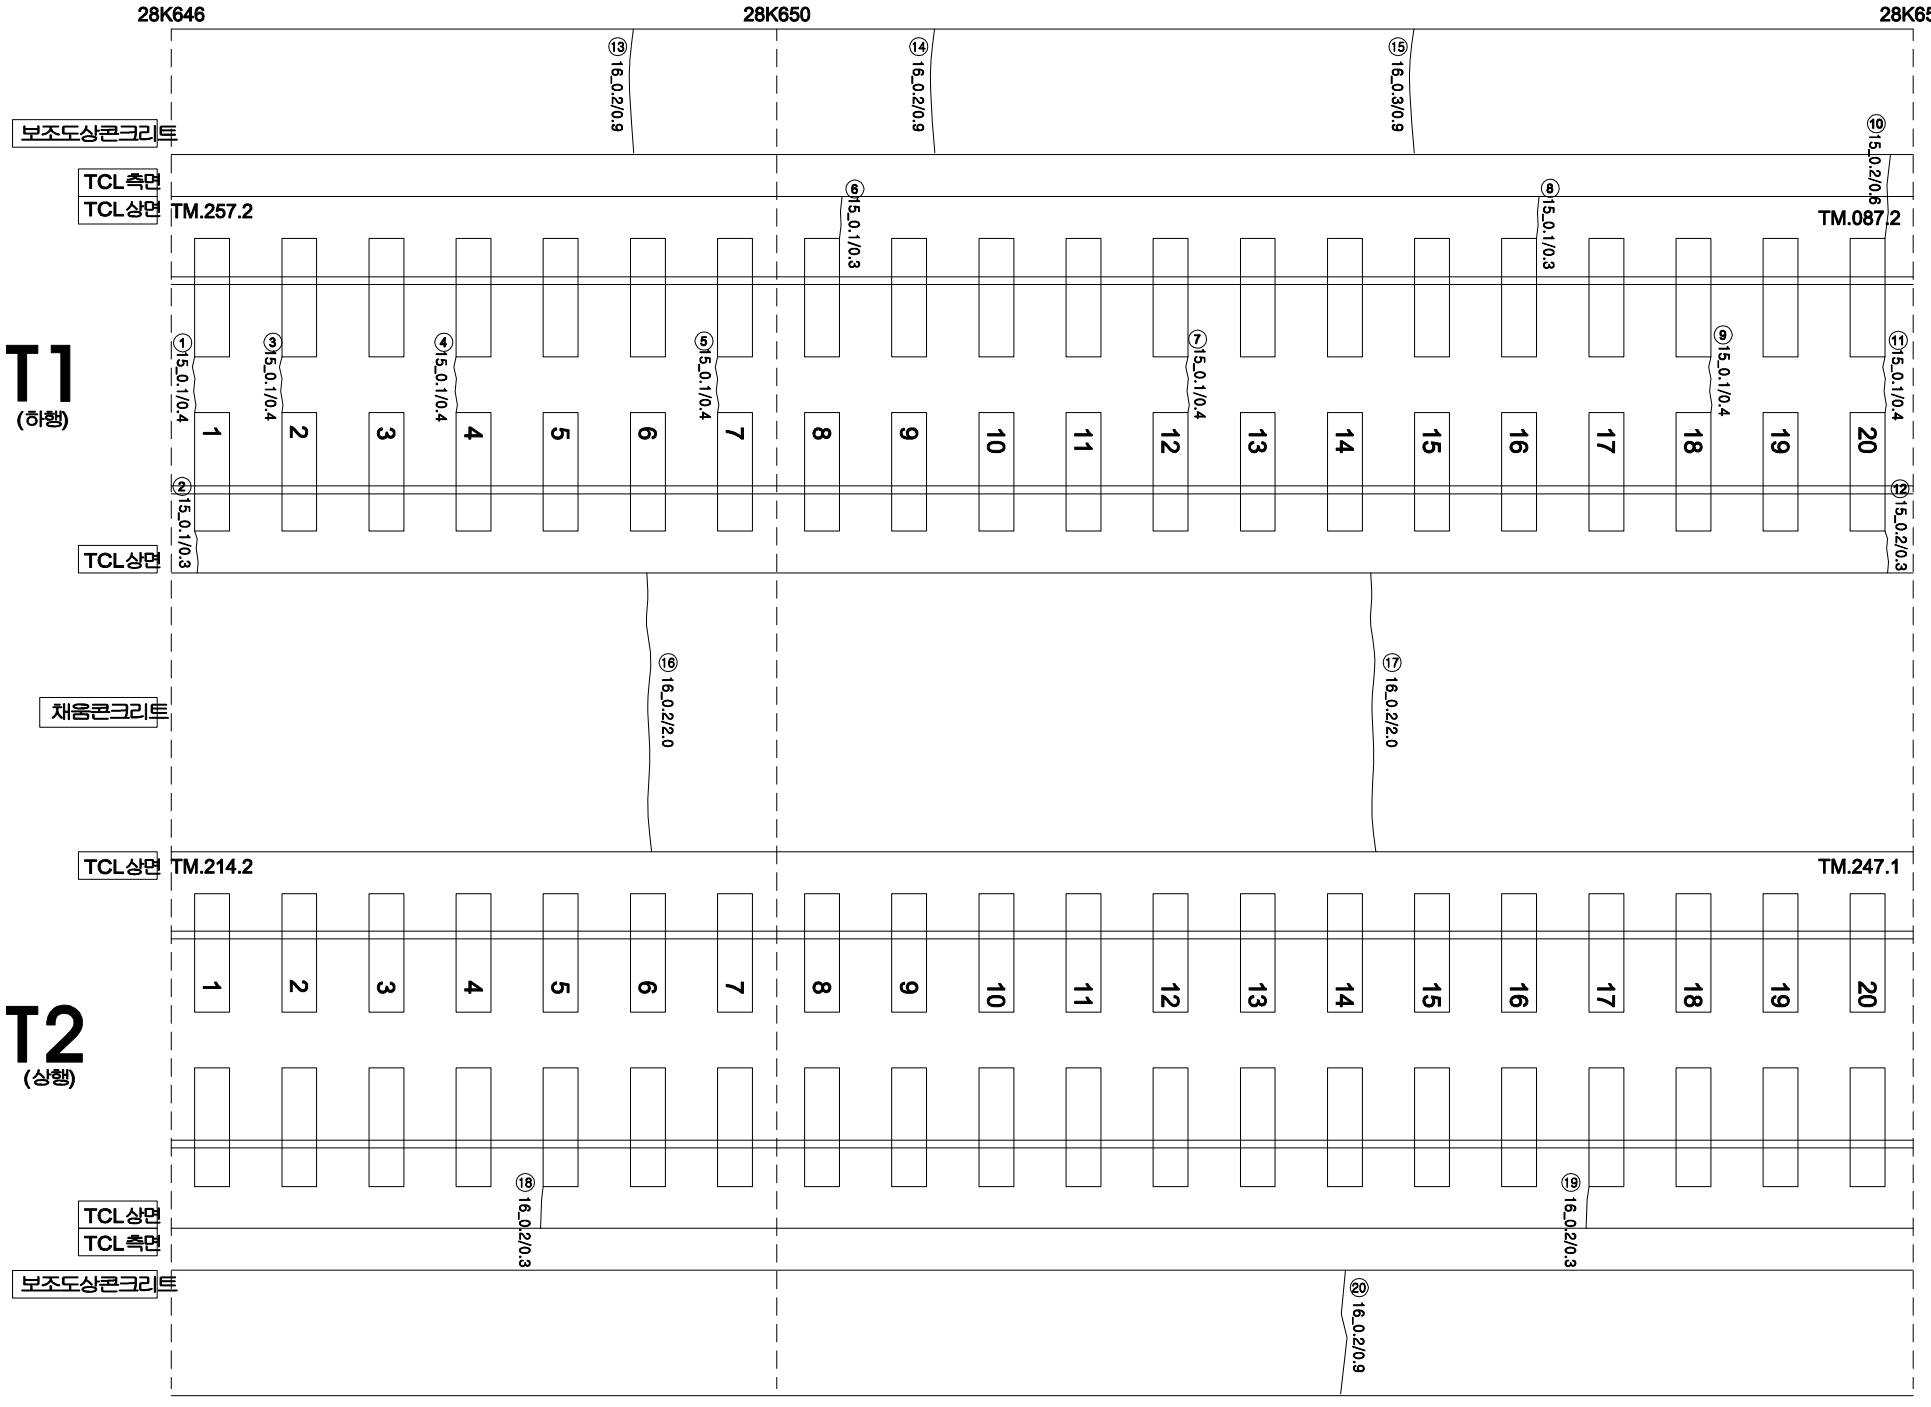
연번	손상	폭		연장		비고	연번	손상	폭		연장		비고
1	균열	0.1	㎜	0.4	m		56						
2	균열	0.1	㎜	0.3	m		57						
3	균열	0.1	㎜	0.4	m		58						
4	균열	0.1	㎜	0.4	m		59						
5	균열	0.1	㎜	0.4	m		60						
6	균열	0.1	㎜	0.3	m		61						
7	균열	0.1	㎜	0.4	m		62						
8	균열	0.1	㎜	0.3	m		63						
9	균열	0.1	㎜	0.4	m		64						
10	균열	0.2	㎜	0.6	m		65						
11	균열	0.1	㎜	0.4	m		66						
12	균열	0.2	㎜	0.3	m		67						
13	균열	0.2	㎜	0.9	m		68						
14	균열	0.2	㎜	0.9	m		69						
15	균열	0.3	㎜	0.9	m		70						
16	균열	0.2	㎜	2.0	m		71						
17	균열	0.2	㎜	2.0	m		72						
18	균열	0.2	㎜	0.3	m		73						
19	균열	0.2	㎜	0.9	m		74						
20	균열	0.2	㎜	0.3	m		75						
21							76						
22							77						
23							78						
24							79						
25							80						
26							81						
27							82						
28							83						
29							84						
30							85						
31							86						
32							87						
33							88						
34							89						
35							90						
36							91						
37							92						
38							93						
39							94						
40							95

41							96						
42							97						
43							98						
44							99						
45							100						
46							101						
47							102						
48							103						
49							104						
50							105						
51							106						
52							107						
53							108						
54							109						
55							110
