외관조사망도 번호
G13_영곡터널_토공노반_1 (28.752~28.760)

호남고속선 영곡터널_토공노반_1 (28.752~28.760, L=10m)

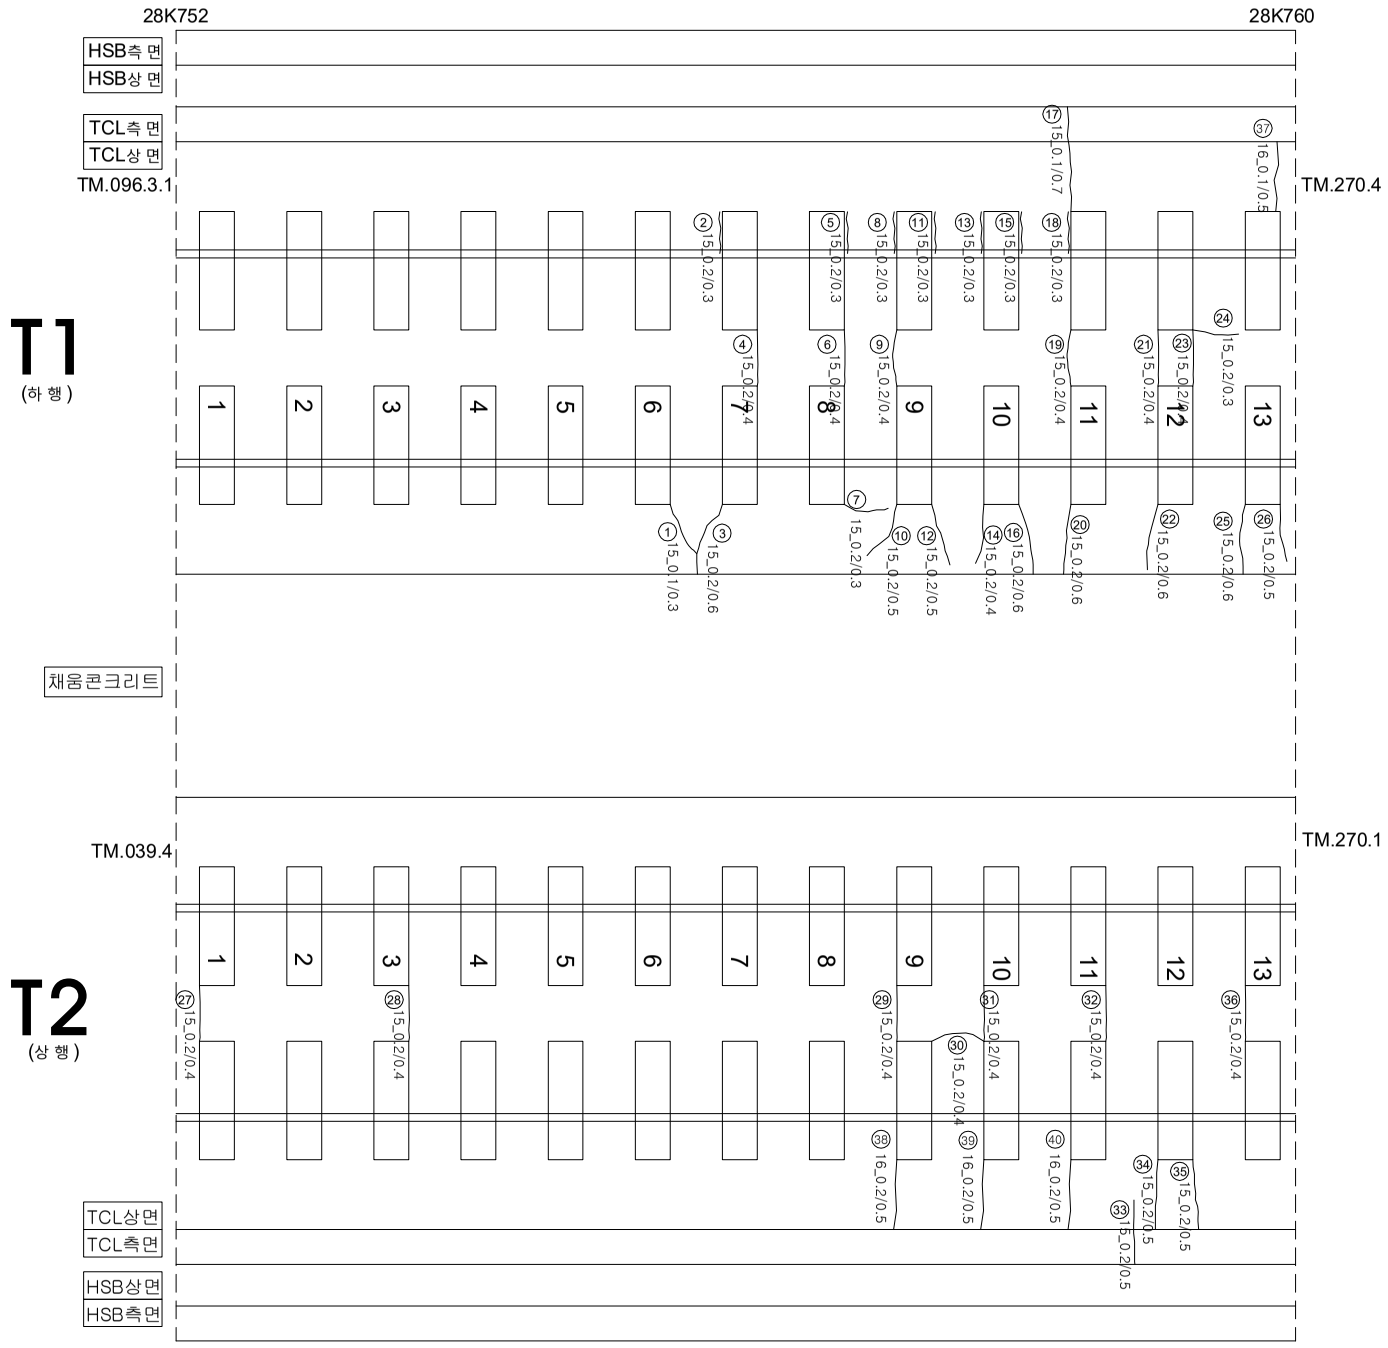
연번	손상	폭		연장		비고	연번	손상	폭		연장		비고
1	균열	0.1	mm	0.3	m		56						
2	경계부 균열	0.2	mm	0.3	m		57						
3	균열	0.2	mm	0.6	m		58						
4	균열	0.2	mm	0.4	m		59						
5	경계부 균열	0.2	mm	0.3	m		60						
6	균열	0.2	mm	0.4	m		61						
7	균열	0.2	mm	0.3	m		62						
8	경계부 균열	0.2	mm	0.3	m		63						
9	균열	0.2	mm	0.4	m		64						
10	균열	0.2	mm	0.5	m		65						
11	경계부 균열	0.2	mm	0.3	m		66						
12	균열	0.2	mm	0.5	m		67						
13	균열	0.2	mm	0.3	m		68						
14	균열	0.2	mm	0.4	m		69						
15	경계부 균열	0.2	mm	0.3	m		70						
16	균열	0.2	mm	0.6	m		71						
17	균열	0.1	mm	0.7	m		72						
18	경계부 균열	0.2	mm	0.3	m		73						
19	균열	0.2	mm	0.4	m		74						
20	균열	0.2	mm	0.6	m		75						
21	균열	0.2	mm	0.4	m		76						
22	균열	0.2	mm	0.6	m		77						
23	균열	0.2	mm	0.4	m		78						
24	균열	0.2	mm	0.3	m		79						
25	균열	0.2	mm	0.6	m		80						
26	균열	0.2	mm	0.5	m		81						
27	균열	0.2	mm	0.4	m		82						
28	균열	0.2	mm	0.4	m		83						
29	균열	0.2	mm	0.4	m		84						
30	균열	0.2	mm	0.4	m		85						
31	균열	0.2	mm	0.4	m		86

32	균열	0.2	mm	0.4	m		87						
33	균열	0.2	mm	0.5	m		88						
34	균열	0.2	mm	0.5	m		89						
35	균열	0.2	mm	0.5	m		90						
36	균열	0.2	mm	0.4	m		91						
37	균열	0.1	mm	0.5	m		92						
38	균열	0.2	mm	0.5	m		93						
39	균열	0.2	mm	0.5	m		94						
40	균열	0.2	mm	0.5	m		95						
41							96						
42							97						
43							98						
44							99						
45							100						
46							101						
47							102						
48							103						
49							104						
50							105						
51							106						
52							107						
53							108						
54							109						
55							110
