외관조사망도 번호
G13_영곡터널_토공노반_2(28.760~28.770)

호남고속선 영곡터널_토공노반_2 (28.760~28.770, L=10m)

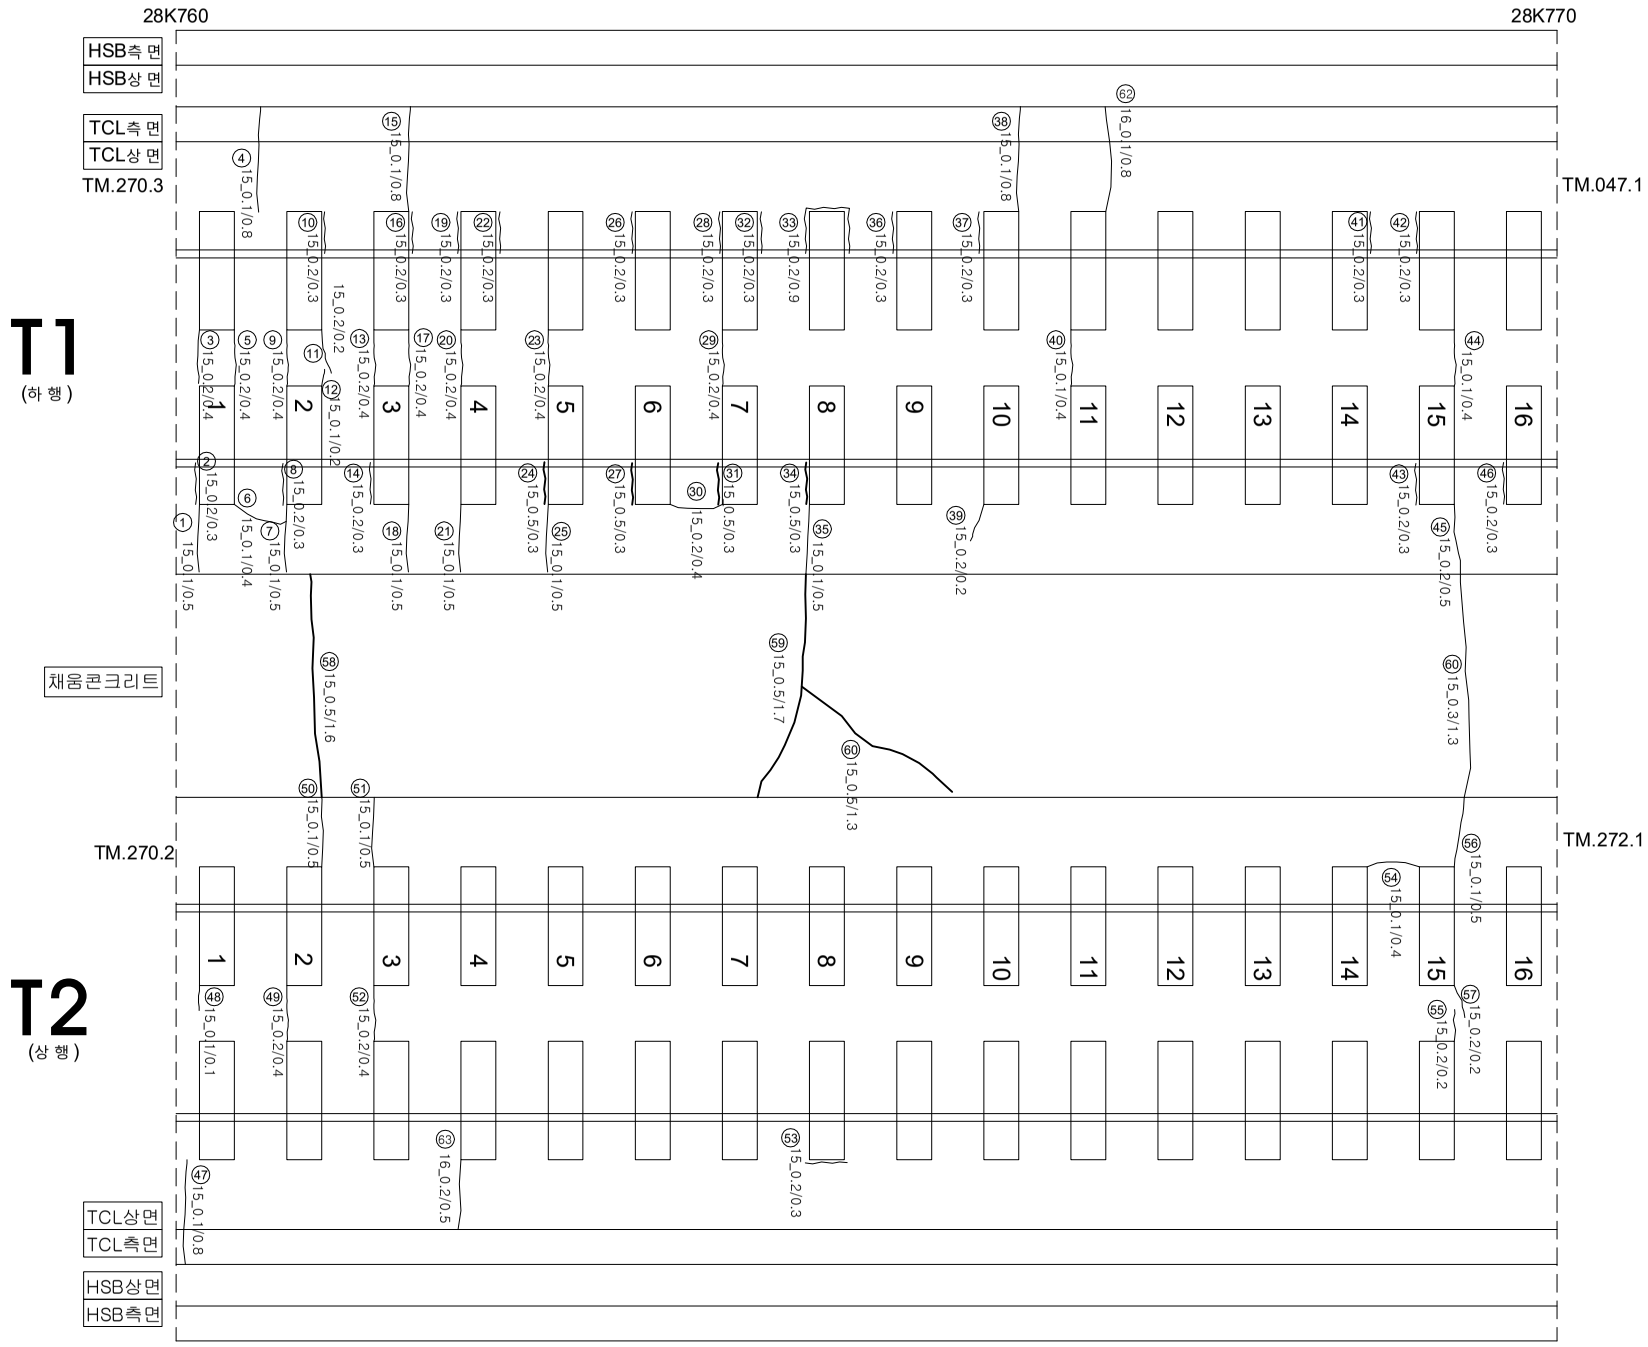
연번	손상	폭		연장		비고	연번	손상	폭		연장		비고
1	균열	0.1	㎜	0.5	m		56	균열	0.1	㎜	0.5	m	
2	경계부 균열	0.2	㎜	0.3	m		57	균열	0.2	㎜	0.2	m	
3	균열	0.2	㎜	0.4	m		58	균열	0.5	㎜	1.6	m	
4	균열	0.1	㎜	0.8	m		59	균열	0.5	㎜	1.7	m	
5	균열	0.2	㎜	0.4	m		60	균열	0.5	㎜	1.3	m	
6	균열	0.1	㎜	0.4	m		61	균열	0.3	㎜	1.3	m	
7	균열	0.1	㎜	0.5	m		62	균열	0.1	㎜	0.8	m	
8	경계부 균열	0.2	㎜	0.3	m		63	균열	0.2	㎜	0.5	m	
9	균열	0.2	㎜	0.4	m		64						
10	경계부 균열	0.2	㎜	0.3	m		65						
11	균열	0.2	㎜	0.2	m		66						
12	균열	0.1	㎜	0.2	m		67						
13	균열	0.2	㎜	0.4	m		68						
14	경계부 균열	0.2	㎜	0.3	m		69						
15	균열	0.1	㎜	0.8	m		70						
16	경계부 균열	0.2	㎜	0.3	m		71						
17	균열	0.2	㎜	0.4	m		72						
18	균열	0.1	㎜	0.5	m		73						
19	경계부 균열	0.2	㎜	0.3	m		74						
20	균열	0.2	㎜	0.4	m		75						
21	균열	0.1	㎜	0.5	m		76						
22	경계부 균열	0.2	㎜	0.3	m		77						
23	균열	0.2	㎜	0.4	m		78						
24	경계부 균열	0.5	㎜	0.3	m		79						
25	균열	0.1	㎜	0.5	m		80						
26	경계부 균열	0.2	㎜	0.3	m		81						
27	경계부 균열	0.5	㎜	0.3	m		82						
28	경계부 균열	0.2	㎜	0.3	m		83

29	균열	0.2	㎜	0.4	m		84						
30	균열	0.2	㎜	0.4	m		85						
31	경계부 균열	0.5	㎜	0.3	m		86						
32	경계부 균열	0.2	㎜	0.3	m		87						
33	경계부 균열	0.2	㎜	0.9	m		88						
34	경계부 균열	0.5	㎜	0.3	m		89						
35	균열	0.1	㎜	0.5	m		90						
36	경계부 균열	0.2	㎜	0.3	m		91						
37	경계부 균열	0.2	㎜	0.3	m		92						
38	균열	0.1	㎜	0.8	m		93						
39	균열	0.2	㎜	0.2	m		94						
40	균열	0.1	㎜	0.4	m		95						
41	경계부 균열	0.2	㎜	0.3	m		96						
42	경계부 균열	0.2	㎜	0.3	m		97						
43	경계부 균열	0.2	㎜	0.3	m		98						
44	균열	0.1	㎜	0.4	m		99						
45	균열	0.2	㎜	0.5	m		100						
46	경계부 균열	0.2	㎜	0.3	m		101						
47	균열	0.1	㎜	0.8	m		102						
48	균열	0.1	㎜	0.1	m		103						
49	균열	0.2	㎜	0.4	m		104						
50	균열	0.1	㎜	0.5	m		105						
51	균열	0.1	㎜	0.5	m		106						
52	균열	0.2	㎜	0.4	m		107						
53	경계부 균열	0.2	㎜	0.3	m		108						
54	균열	0.1	㎜	0.4	m		109						
55	균열	0.2	㎜	0.2	m		110
