외관조사망도 번호
G13_영곡터널_토공노반_4 (28.780~28.786)

호남고속선 영곡터널_토공노반_4 (28.780~28.786, L=10m)

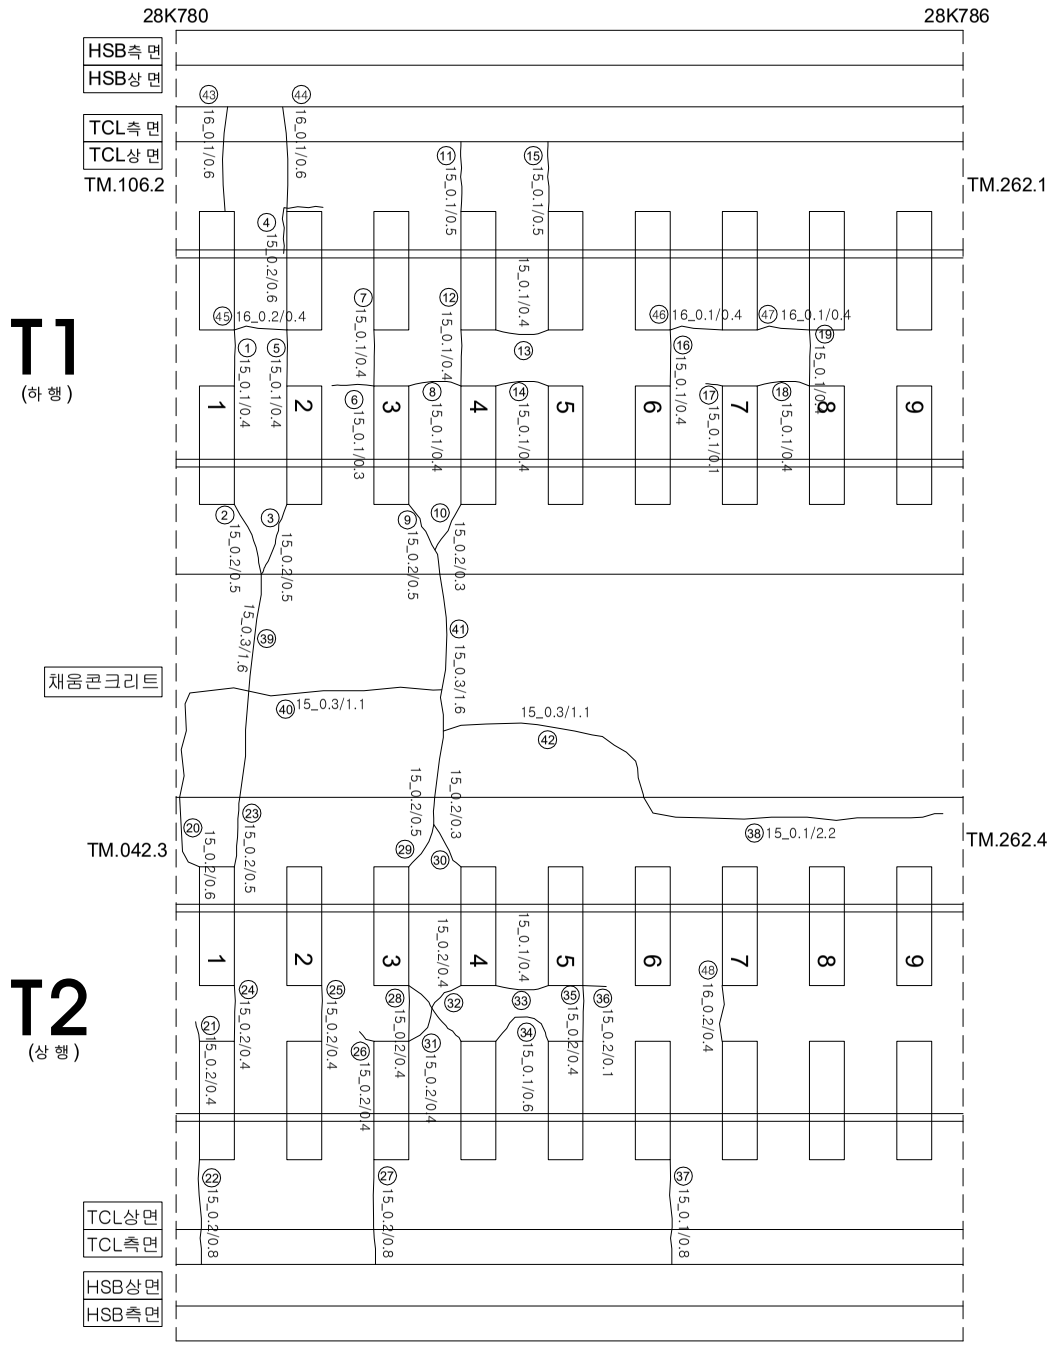
연번	손상	폭		연장		비고	연번	손상	폭		연장		비고
1	균열	0.1	㎜	0.4	m		56						
2	균열	0.2	㎜	0.5	m		57						
3	균열	0.2	㎜	0.5	m		58						
4	경계부 균열	0.2	㎜	0.6	m		59						
5	균열	0.1	㎜	0.4	m		60						
6	균열	0.1	㎜	0.3	m		61						
7	균열	0.1	㎜	0.4	m		62						
8	균열	0.1	㎜	0.4	m		63						
9	균열	0.2	㎜	0.5	m		64						
10	균열	0.2	㎜	0.3	m		65						
11	균열	0.1	㎜	0.5	m		66						
12	균열	0.1	㎜	0.4	m		67						
13	균열	0.1	㎜	0.4	m		68						
14	균열	0.1	㎜	0.4	m		69						
15	균열	0.1	㎜	0.5	m		70						
16	균열	0.1	㎜	0.4	m		71						
17	균열	0.1	㎜	0.1	m		72						
18	균열	0.1	㎜	0.4	m		73						
19	균열	0.1	㎜	0.4	m		74						
20	균열	0.2	㎜	0.6	m		75						
21	균열	0.2	㎜	0.4	m		76						
22	균열	0.2	㎜	0.8	m		77						
23	균열	0.2	㎜	0.5	m		78						
24	균열	0.2	㎜	0.4	m		79						
25	균열	0.2	㎜	0.4	m		80						
26	균열	0.2	㎜	0.4	m		81						
27	균열	0.2	㎜	0.8	m		82						
28	균열	0.2	㎜	0.4	m		83						
29	균열	0.2	㎜	0.5	m		84						
30	균열	0.2	㎜	0.3	m		85						
31	균열	0.2	㎜	0.4	m		86						
32	균열	0.2	㎜	0.4	m		87						
33	균열	0.1	㎜	0.4	m		88

34	균열	0.1	㎜	0.6	m		89						
35	균열	0.2	㎜	0.4	m		90						
36	균열	0.2	㎜	0.1	m		91						
37	균열	0.1	㎜	0.8	m		92						
38	균열	0.1	㎜	2.2	m		93						
39	균열	0.3	㎜	1.6	m		94						
40	균열	0.3	㎜	1.1	m		95						
41	균열	0.3	㎜	1.6	m		96						
42	균열	0.3	㎜	1.1	m		97						
43	균열	0.1	㎜	0.6	m		98						
44	균열	0.1	㎜	0.6	m		99						
45	균열	0.2	㎜	0.4	m		100						
46	균열	0.1	㎜	0.4	m		101						
47	균열	0.1	㎜	0.4	m		102						
48	균열	0.2	㎜	0.4	m		103						
49							104						
50							105						
51							106						
52							107						
53							108						
54							109						
55							110
