외관조사망도 번호
B8_마암교_2 (28.791~28.799)

호남고속선 마암교_2 (28.791~28.799, S1-1)

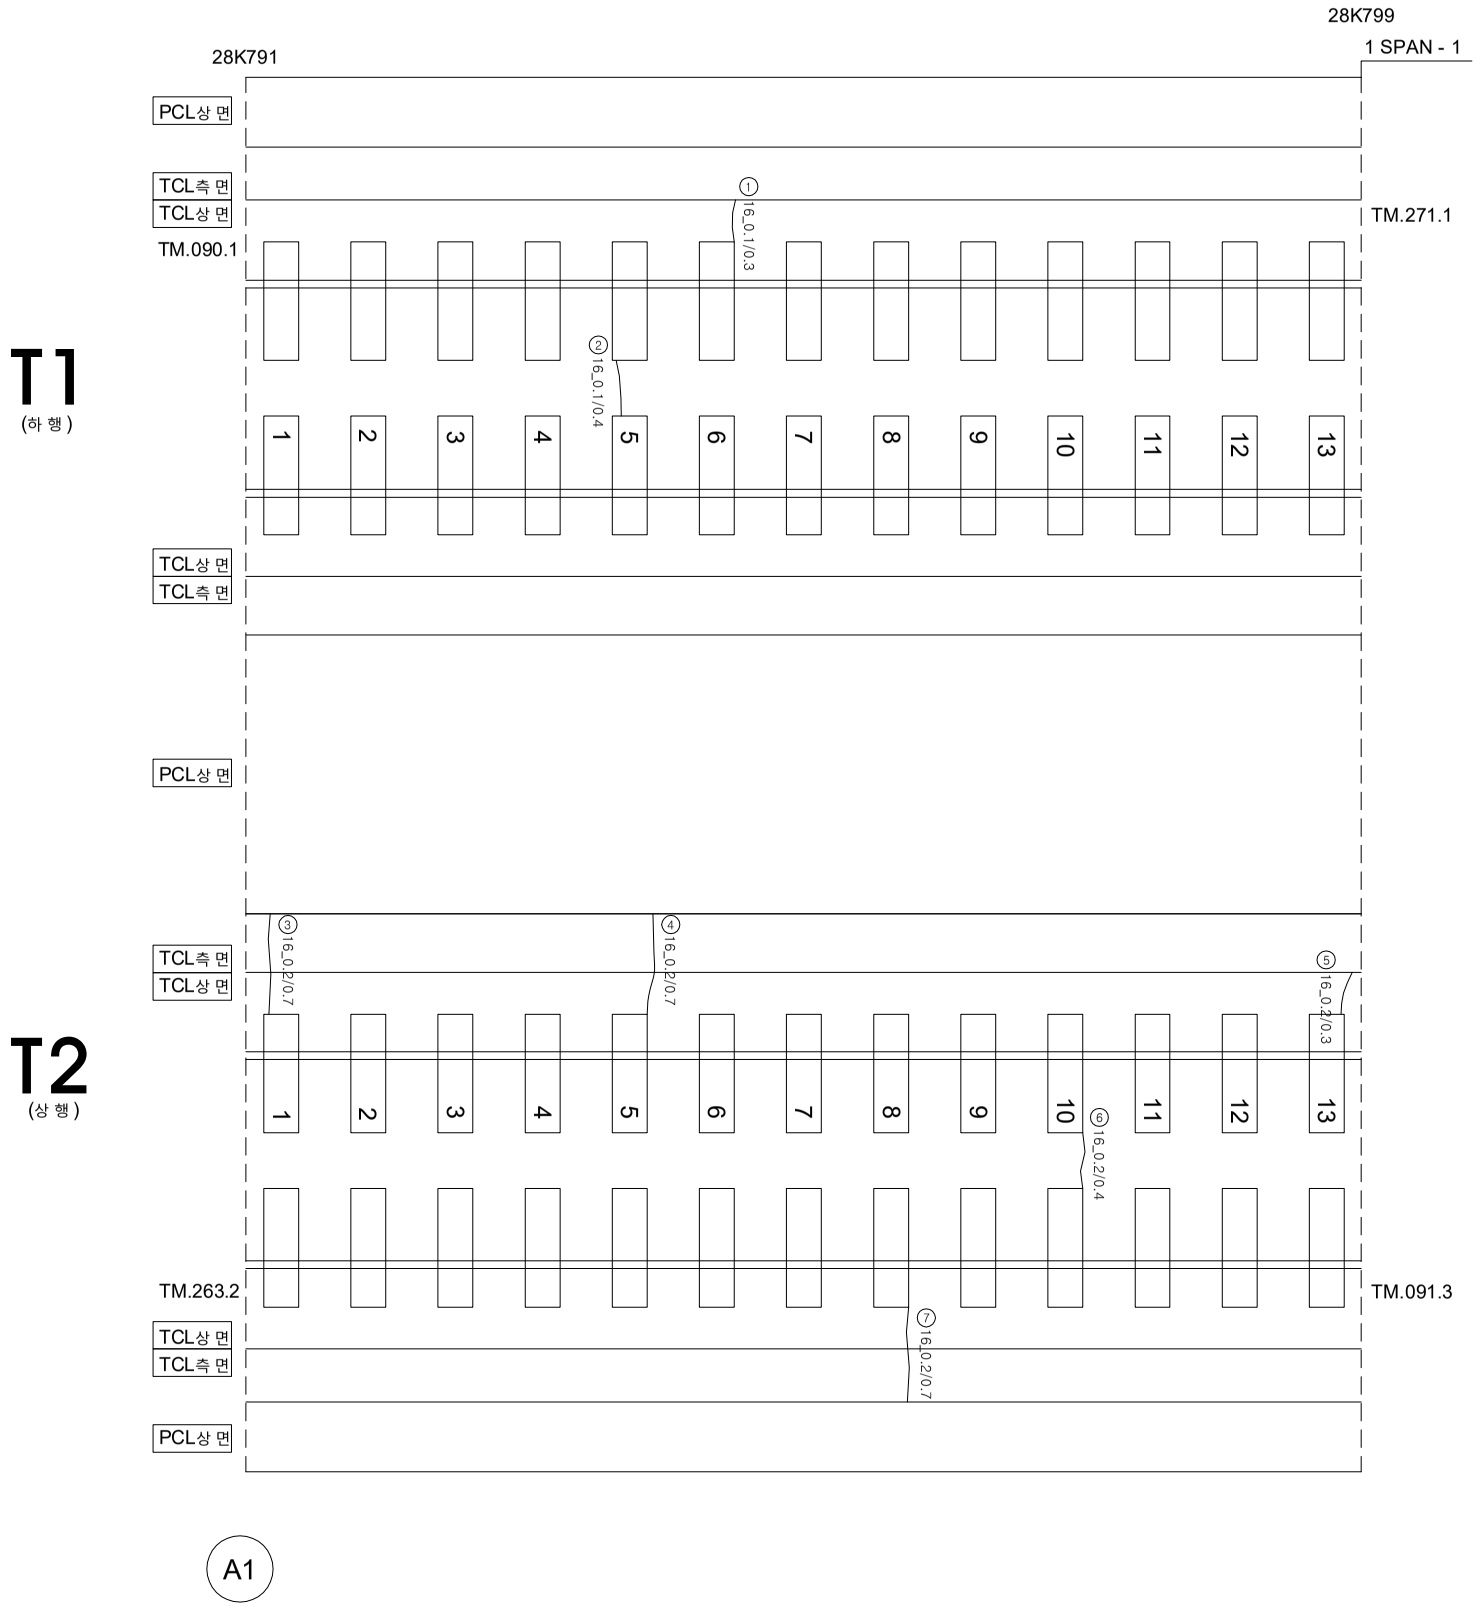
연번	손상	폭		연장		비고	연번	손상	폭		연장		비고
1	균열	0.1	㎜	0.3	m		56						
2	균열	0.1	㎜	0.4	m		57						
3	균열	0.2	㎜	0.7	m		58						
4	균열	0.2	㎜	0.7	m		59						
5	균열	0.2	㎜	0.3	m		60						
6	균열	0.2	㎜	0.4	m		61						
7	균열	0.2	㎜	0.7	m		62						
8							63						
9							64						
10							65						
11							66						
12							67						
13							68						
14							69						
15							70						
16							71						
17							72						
18							73						
19							74						
20							75						
21							76						
22							77						
23							78						
24							79						
25							80						
26							81						
27							82						
28							83						
29							84						
30							85						
31							86						
32							87						
33							88						
34							89						
35							90						
36							91						
37							92						
38							93						
39							94						
40							95						
41							96						
42							97						
43							98						
44							99						
45							100						
46							101						
47							102						
48							103

49							104						
50							105						
51							106						
52							107						
53							108						
54							109						
55							110
