호남고속선 마암교_11 (28.863~28.871 , S2-5)

외관조사망도 번호
B8_마암교_11 (28.863~28.871)

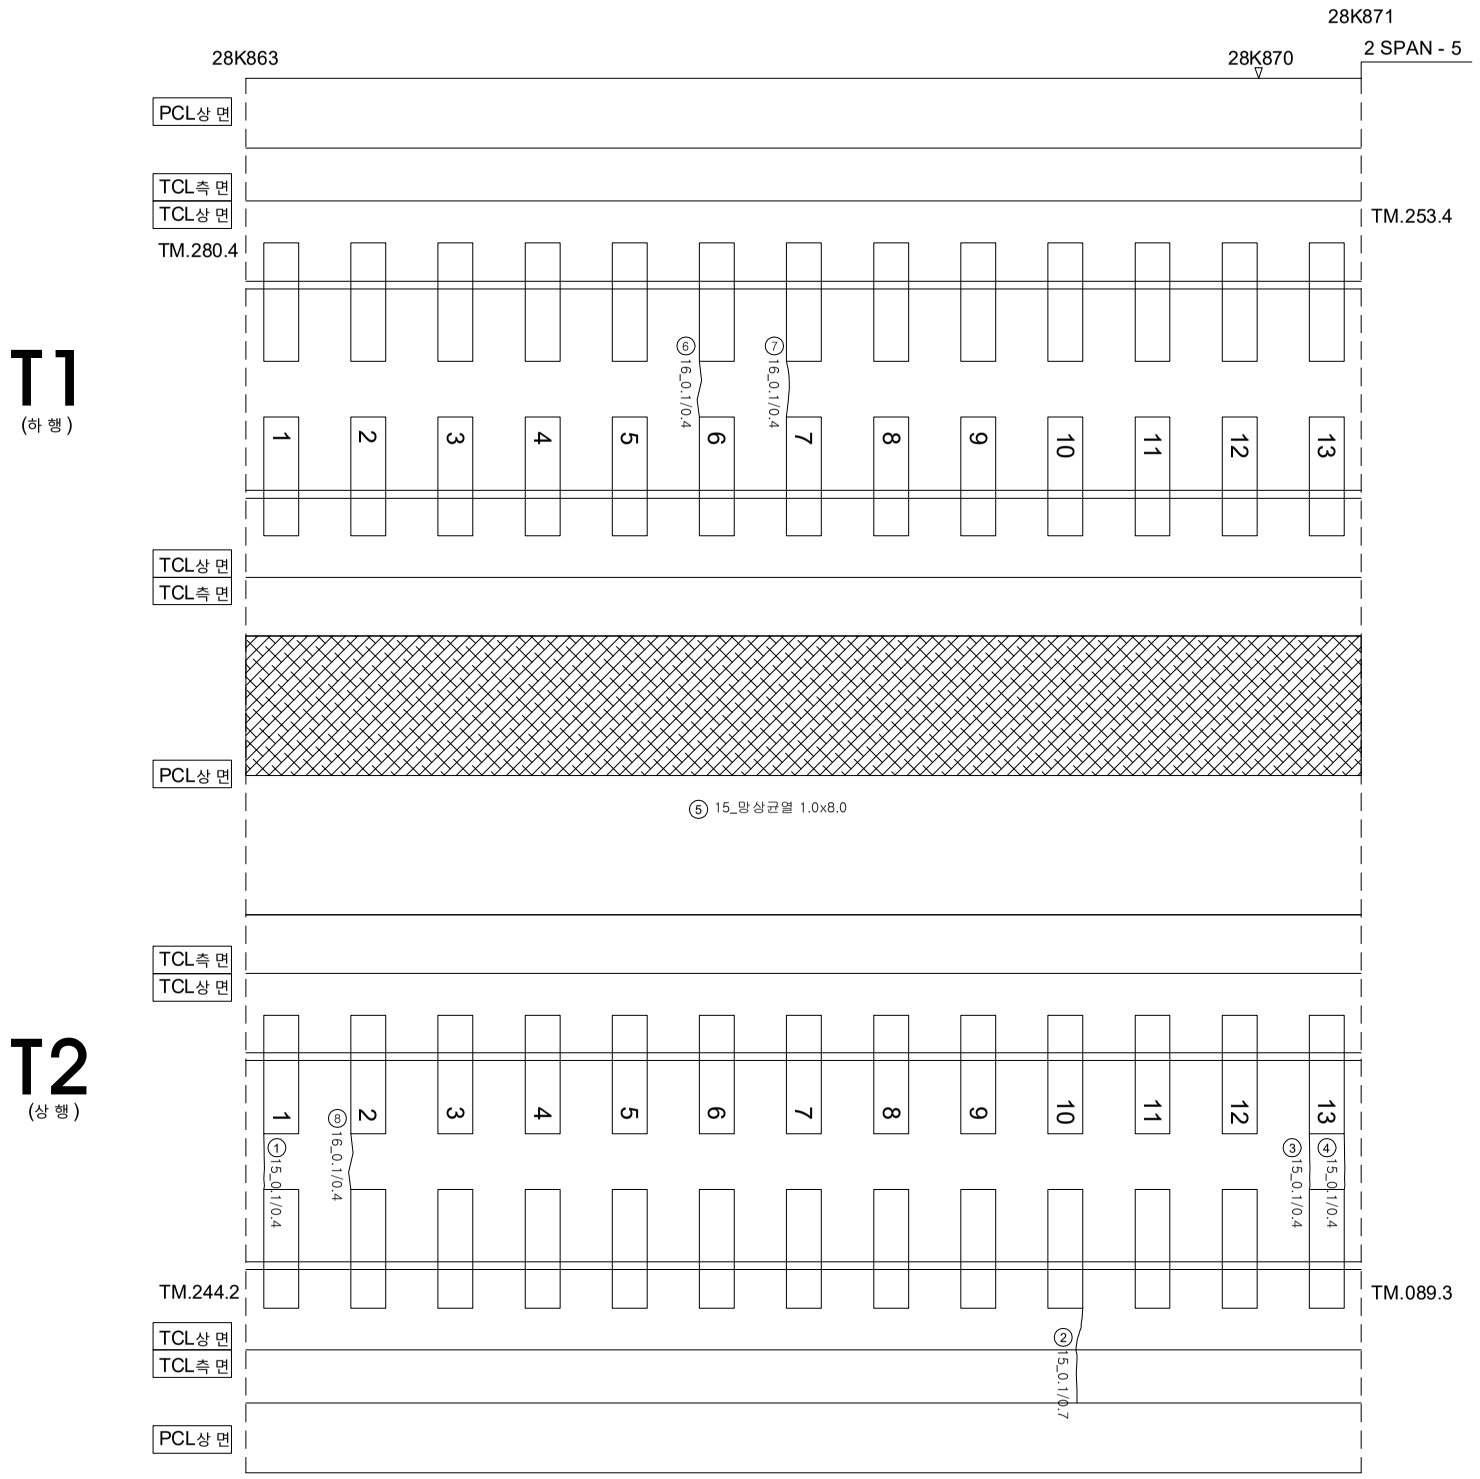
연번	손상	폭		연장		비고	연번	손상	폭		연장		비고
1	균열	0.1	㎜	0.4	m		56						
2	균열	0.1	㎜	0.7	m		57						
3	균열	0.1	㎜	0.4	m		58						
4	균열	0.1	㎜	0.4	m		59						
5	망상균열	1.0	m	8.0	m		60						
6	균열	0.1	㎜	0.4	m		61						
7	균열	0.1	㎜	0.4	m		62						
8	균열	0.1	㎜	0.4	m		63						
9							64						
10							65						
11							66						
12							67						
13							68						
14							69						
15							70						
16							71						
17							72						
18							73						
19							74						
20							75						
21							76						
22							77						
23							78						
24							79						
25							80						
26							81						
27							82						
28							83						
29							84						
30							85						
31							86						
32							87						
33							88						
34							89						
35							90						
36							91						
37							92						
38							93						
39							94						
40							95						
41							96						
42							97						
43							98						
44							99						
45							100						
46							101						
47							102

48							103						
49							104						
50							105						
51							106						
52							107						
53							108						
54							109						
55							110
