외관조사망도 번호
B8_마암교_31 (29.023~20.031)

호남고속선 마암교_31 (29.023~29.031 , S6-5)

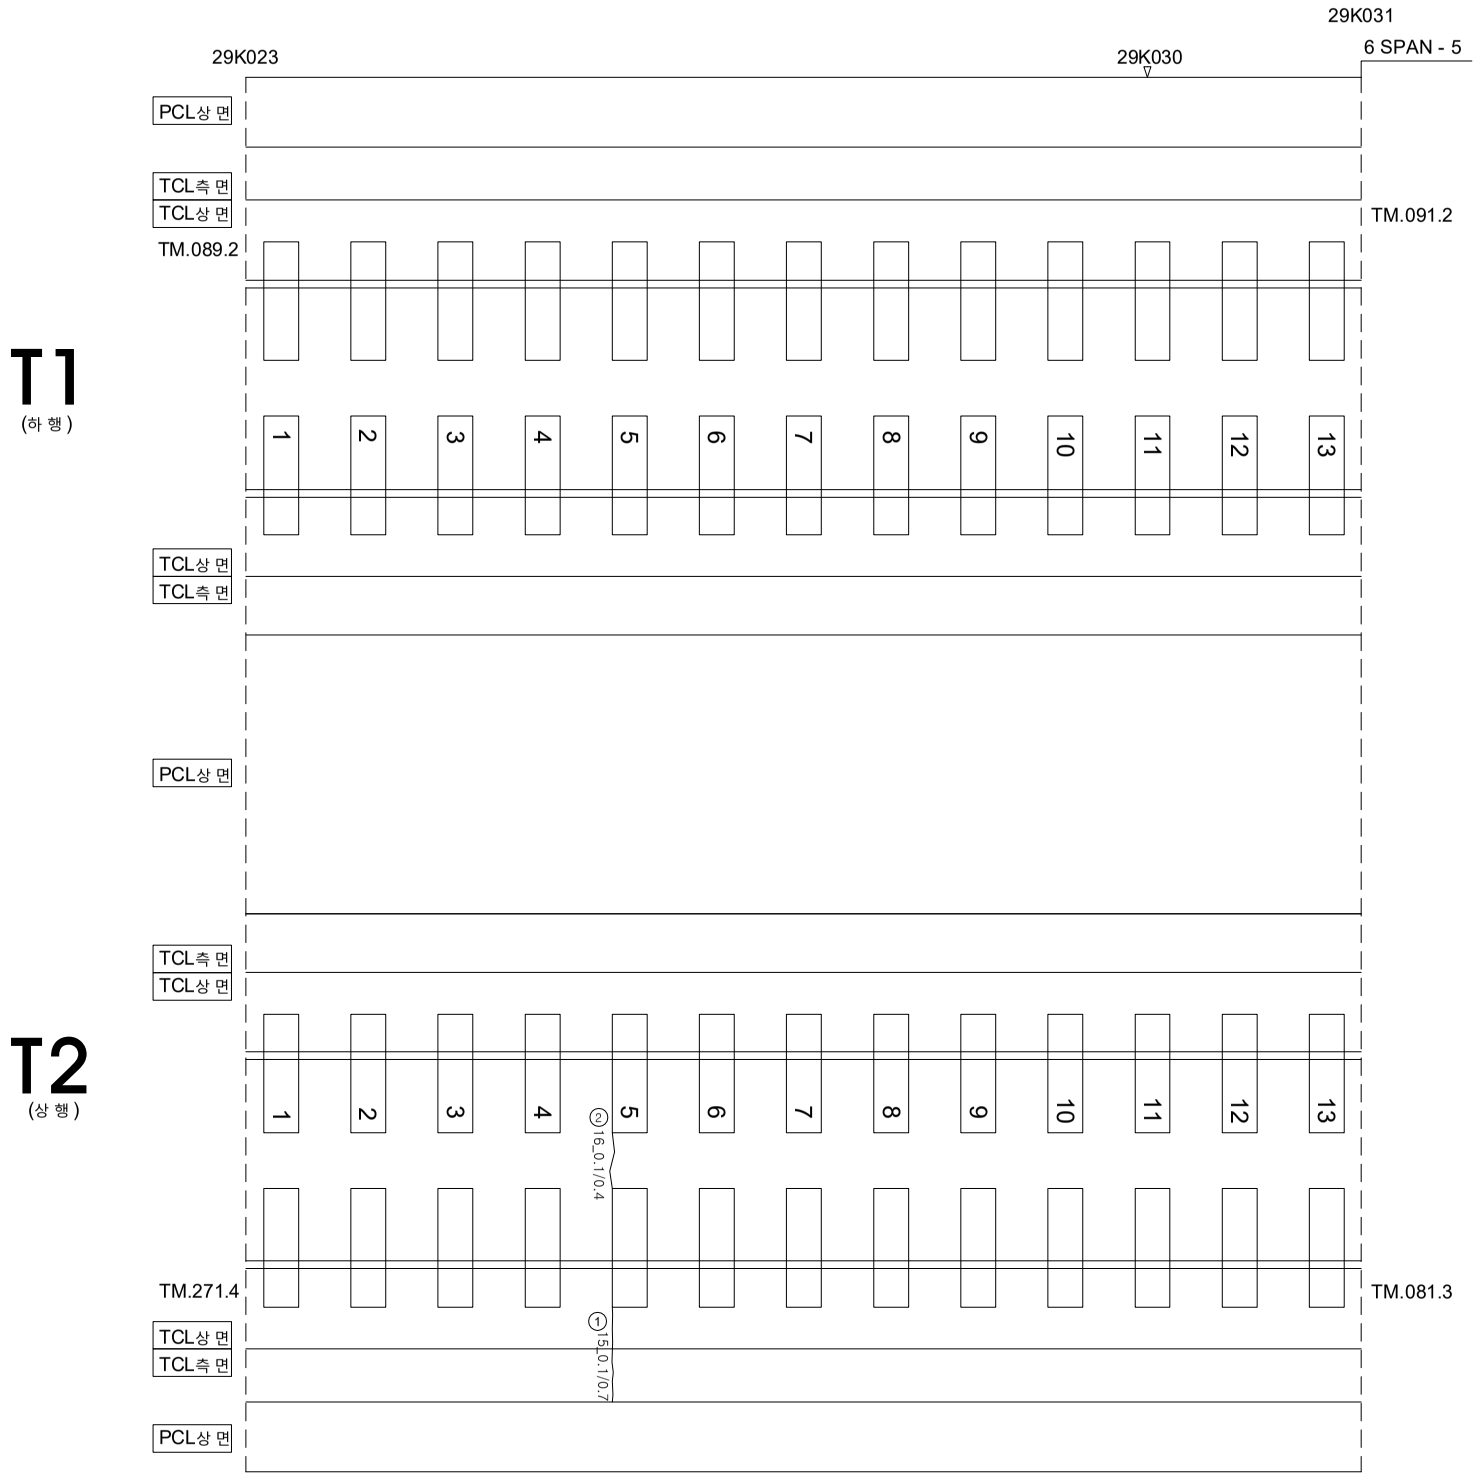
A2

연번	손상	폭		연장		비고	연번	손상	폭		연장		비고
1	균열	0.1	㎜	0.7	m		56						
2	균열	0.1	㎜	0.4	m		57						
3							58						
4							59						
5							60						
6							61						
7							62						
8							63						
9							64						
10							65						
11							66						
12							67						
13							68						
14							69						
15							70						
16							71						
17							72						
18							73						
19							74						
20							75						
21							76						
22							77						
23							78						
24							79						
25							80						
26							81						
27							82						
28							83						
29							84						
30							85						
31							86						
32							87						
33							88						
34							89						
35							90						
36							91						
37							92						
38							93						
39							94						
40							95						
41							96						
42							97						
43							98						
44							99						
45							100						
46							101						
47							102						
48							103						
49							104						
50							105						
51							106
