외관조사망도 번호
B8_마암교_8 (28.839~28.847)

호남고속선 마암교_8 (28.839~28.847 , S2-2)

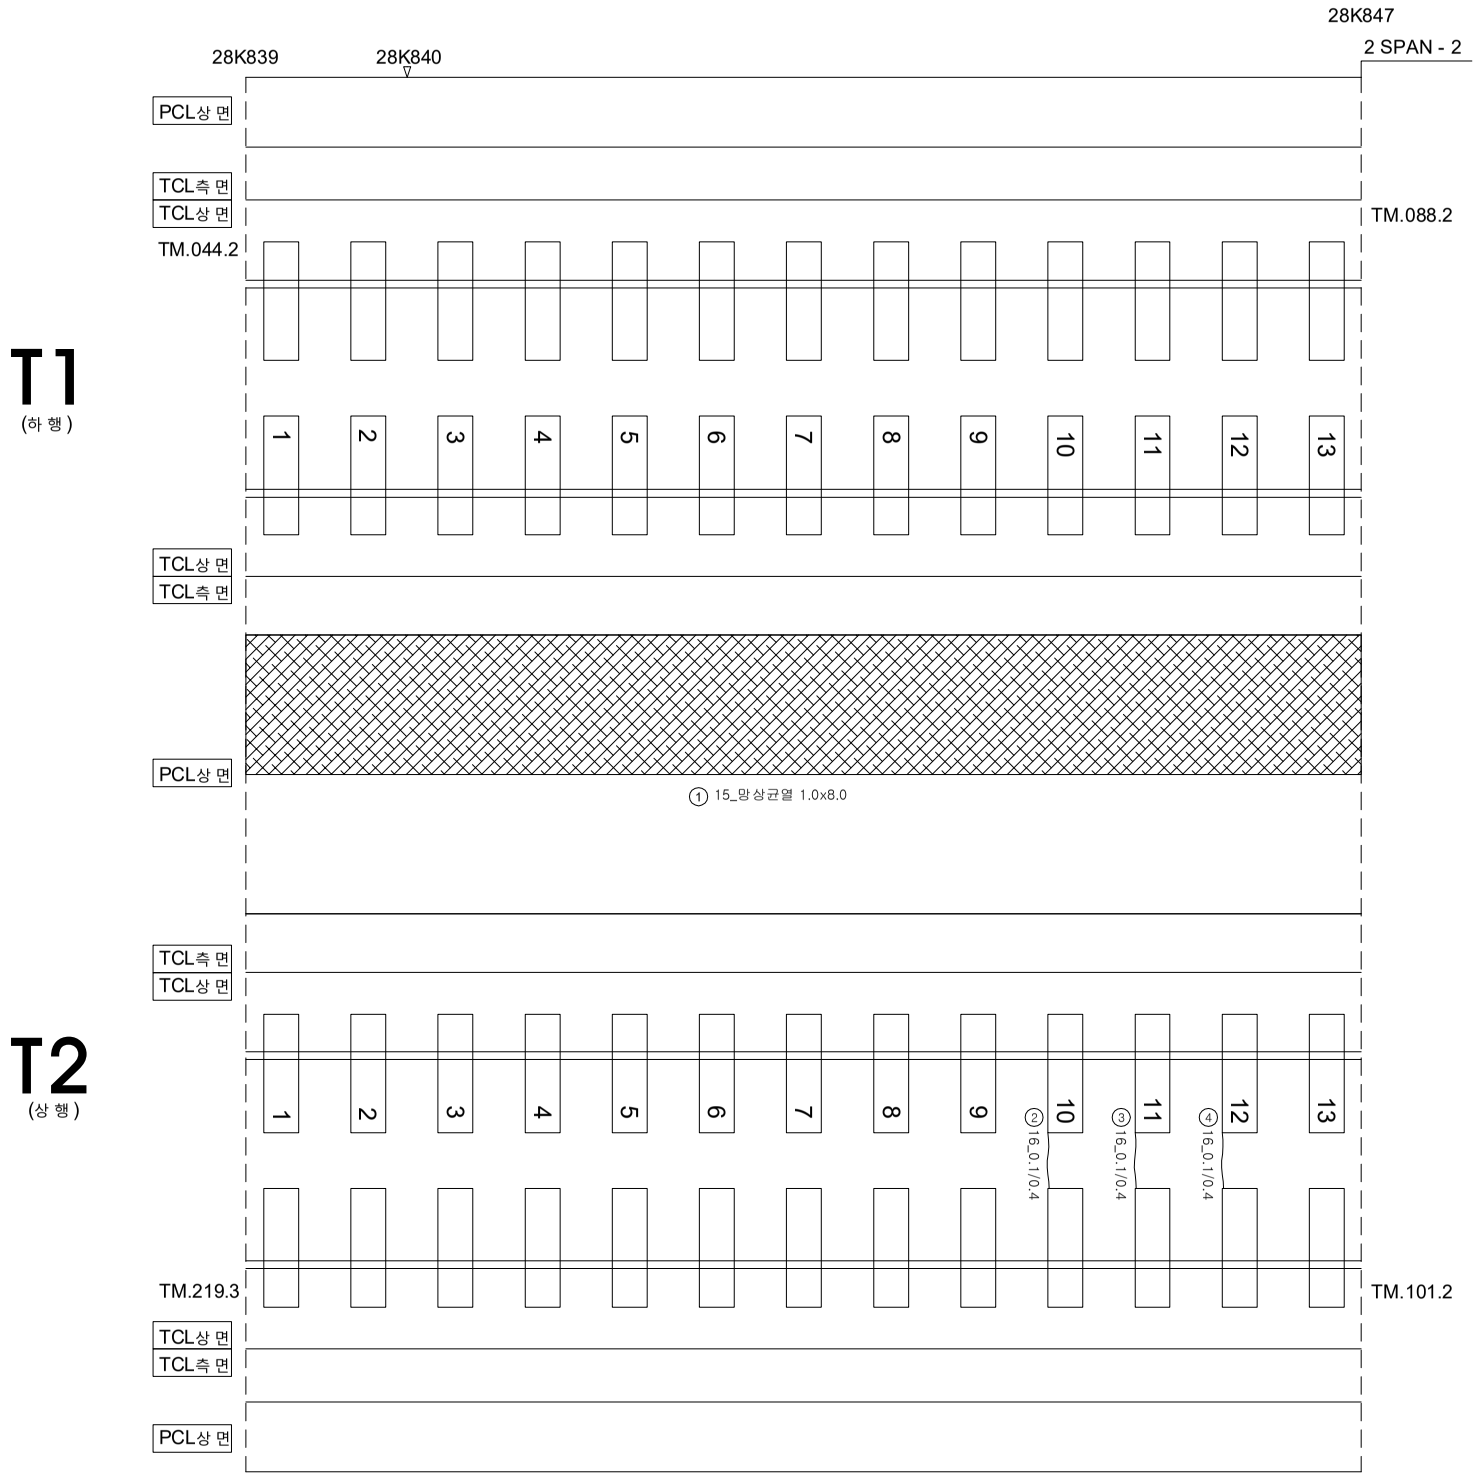
연번	손상	폭		연장		비고	연번	손상	폭		연장		비고
1	망상균열	1.0	m	8	m	8.00	56						
2	균열	0.1	㎜	0.4	m		57						
3	균열	0.1	㎜	0.4	m		58						
4	균열	0.1	㎜	0.4	m		59						
5							60						
6							61						
7							62						
8							63						
9							64						
10							65						
11							66						
12							67						
13							68						
14							69						
15							70						
16							71						
17							72						
18							73						
19							74						
20							75						
21							76						
22							77						
23							78						
24							79						
25							80						
26							81						
27							82						
28							83						
29							84						
30							85						
31							86						
32							87						
33							88						
34							89						
35							90						
36							91						
37							92						
38							93						
39							94						
40							95						
41							96						
42							97						
43							98						
44							99						
45							100						
46							101						
47							102						
48							103						
49							104
