외관조사망도 번호
G14_마암교_토공노반_4(29k070~29k080)

호남고속선 마암교_토공노반_4(29.070~26.080km, L=10m)

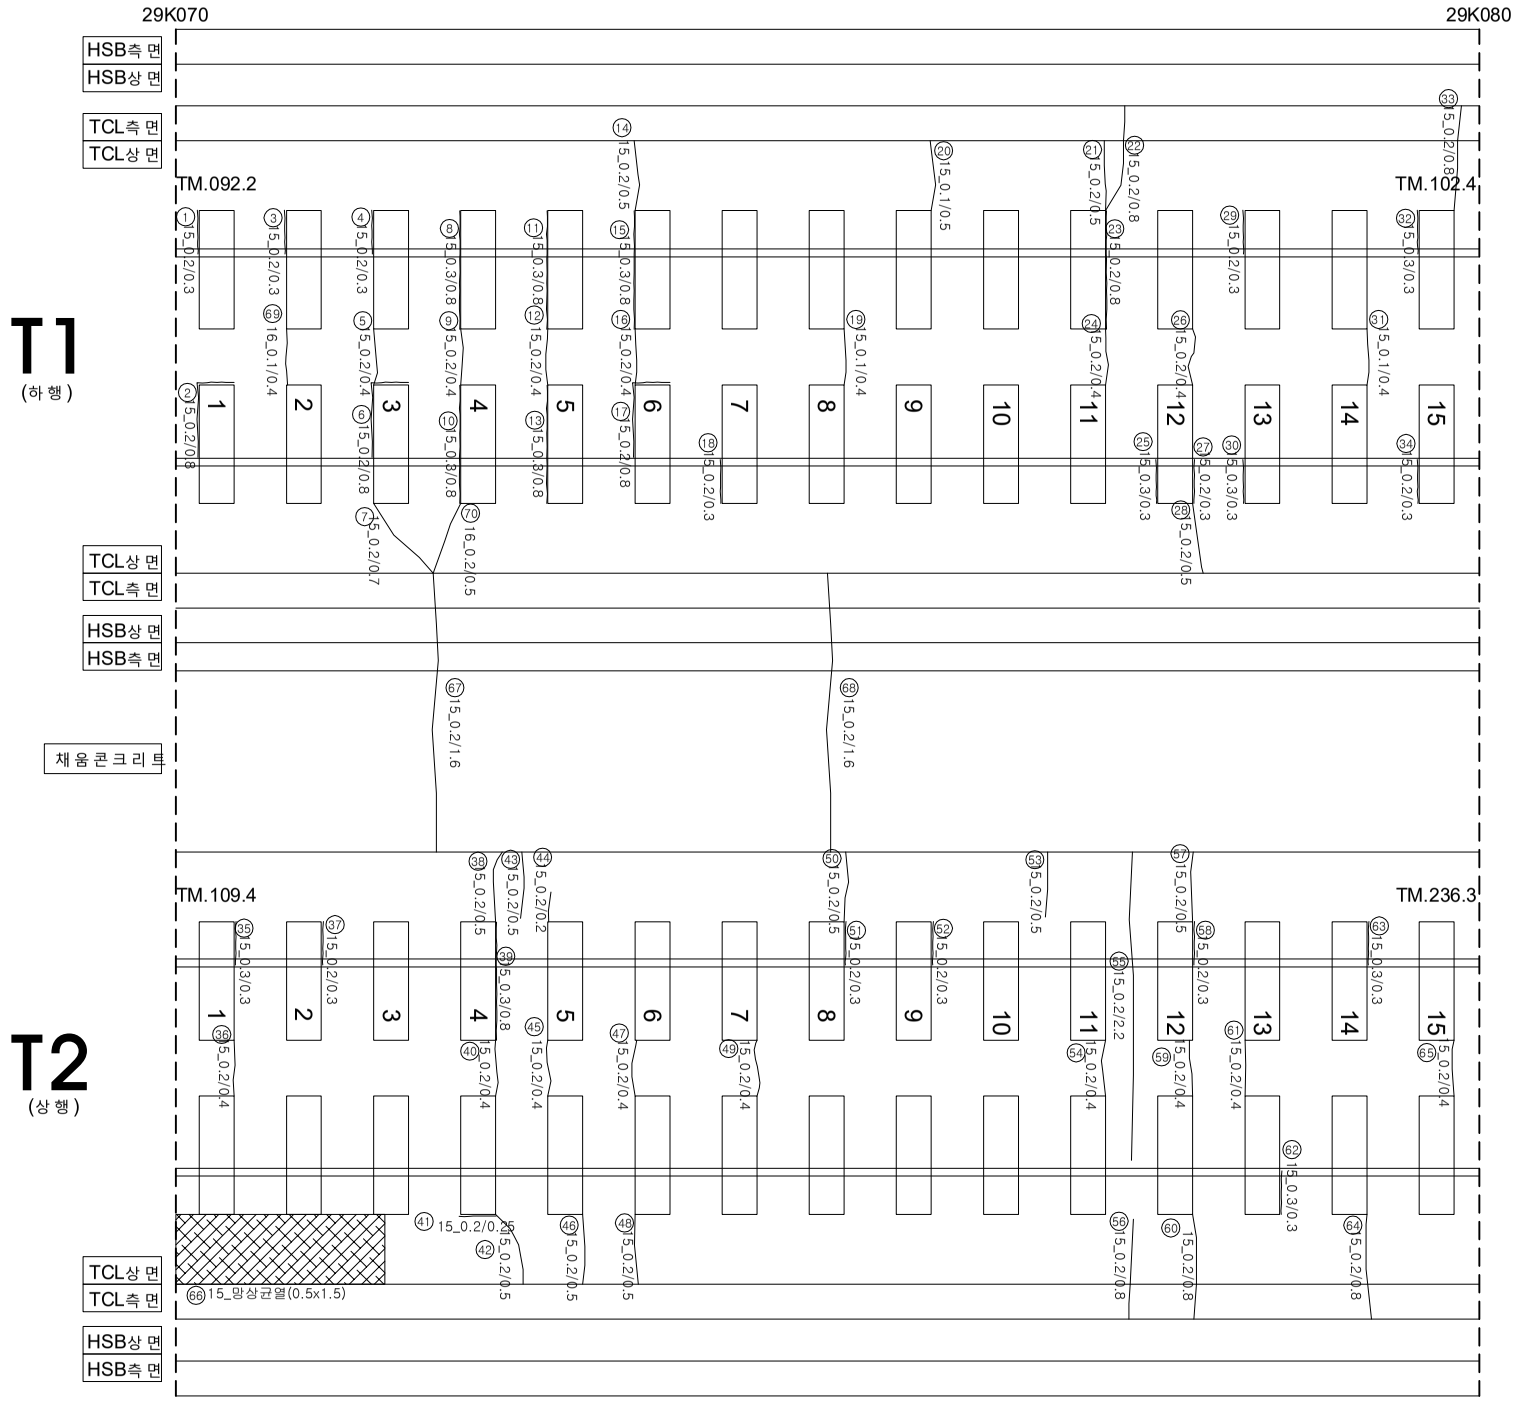
연번	손상	폭		연장		비고	연번	손상	폭		연장		비고
1	경계부 균열	0.2	mm	0.3	m		56	균열	0.2	mm	0.8	m	
2	경계부 균열	0.2	mm	0.6	m		57	균열	0.2	mm	0.5	m	
3	경계부 균열	0.2	mm	0.3	m		58	경계부 균열	0.2	mm	0.3	m	
4	경계부 균열	0.2	mm	0.3	m		59	균열	0.2	mm	0.4	m	
5	경계부 균열	0.2	mm	0.4	m		60	균열	0.2	mm	0.8	m	
6	균열	0.2	mm	0.6	m		61	균열	0.2	mm	0.4	m	
7	균열	0.2	mm	0.7	m		62	경계부 균열	0.3	mm	0.3	m	
8	경계부 균열	0.3	mm	0.8	m		63	경계부 균열	0.3	mm	0.3	m	
9	균열	0.2	mm	0.4	m		64	균열	0.2	mm	0.8	m	
10	경계부 균열	0.3	mm	0.8	m		65	균열	0.2	mm	0.4	m	
11	경계부 균열	0.3	mm	0.8	m		66	망상균열	0.5	m	1.5	m	
12	균열	0.2	mm	0.4	m		67	균열	0.2	mm	1.6	m	
13	경계부 균열	0.3	mm	0.8	m		68	균열	0.2	mm	1.6	m	
14	균열	0.2	mm	0.5	m		69	균열	0.1	mm	0.4	m	
15	경계부 균열	0.3	mm	0.8	m		70	균열	0.2	mm	0.5	m	
16	균열	0.2	mm	0.4	m		71						
17	경계부 균열	0.2	mm	0.8	m		72						
18	균열	0.2	mm	0.3	m		73						
19	균열	0.1	mm	0.4	m		74						
20	균열	0.1	mm	0.5	m		75						
21	균열	0.2	mm	0.5	m		76						
22	균열	0.2	mm	0.8	m		77						
23	경계부 균열	0.2	mm	0.8	m		78						
24	균열	0.2	mm	0.4	m		79

25	경계부 균열	0.3	mm	0.3	m		80						
26	균열	0.2	mm	0.4	m		81						
27	경계부 균열	0.2	mm	0.3	m		82						
28	균열	0.2	mm	0.5	m		83						
29	경계부 균열	0.2	mm	0.3	m		84						
30	경계부 균열	0.3	mm	0.3	m		85						
31	균열	0.1	mm	0.4	m		86						
32	경계부 균열	0.2	mm	0.3	m		87						
33	균열	0.3	mm	0.8	m		88						
34	균열	0.2	mm	0.3	m		89						
35	경계부 균열	0.3	mm	0.3	m		90						
36	균열	0.2	mm	0.4	m		91						
37	경계부 균열	0.2	mm	0.3	m		92						
38	균열	0.2	mm	0.5	m		93						
39	경계부 균열	0.3	mm	0.8	m		94						
40	균열	0.2	mm	0.4	m		95						
41	경계부 균열	0.2	mm	0.3	m		96						
42	균열	0.2	mm	0.5	m		97						
43	균열	0.2	mm	0.5	m		98						
44	균열	0.2	mm	0.2	m		99						
45	균열	0.2	mm	0.4	m		100						
46	균열	0.2	mm	0.5	m		101						
47	균열	0.2	mm	0.4	m		102						
48	균열	0.2	mm	0.5	m		103						
49	균열	0.2	mm	0.4	m		104						
50	균열	0.2	mm	0.5	m		105						
51	경계부 균열	0.2	mm	0.3	m		106						
52	경계부 균열	0.2	mm	0.3	m		107						
53	균열	0.2	mm	0.5	m		108						
54	균열	0.2	mm	0.4	m		109						
55	균열	0.2	mm	2.2	m		110
