외관조사망도 번호
G14_마암교_토공노반_6(29k090~29k100)

호남고속선 마암교_토공노반_6(29.090~26.100km, L=10m)

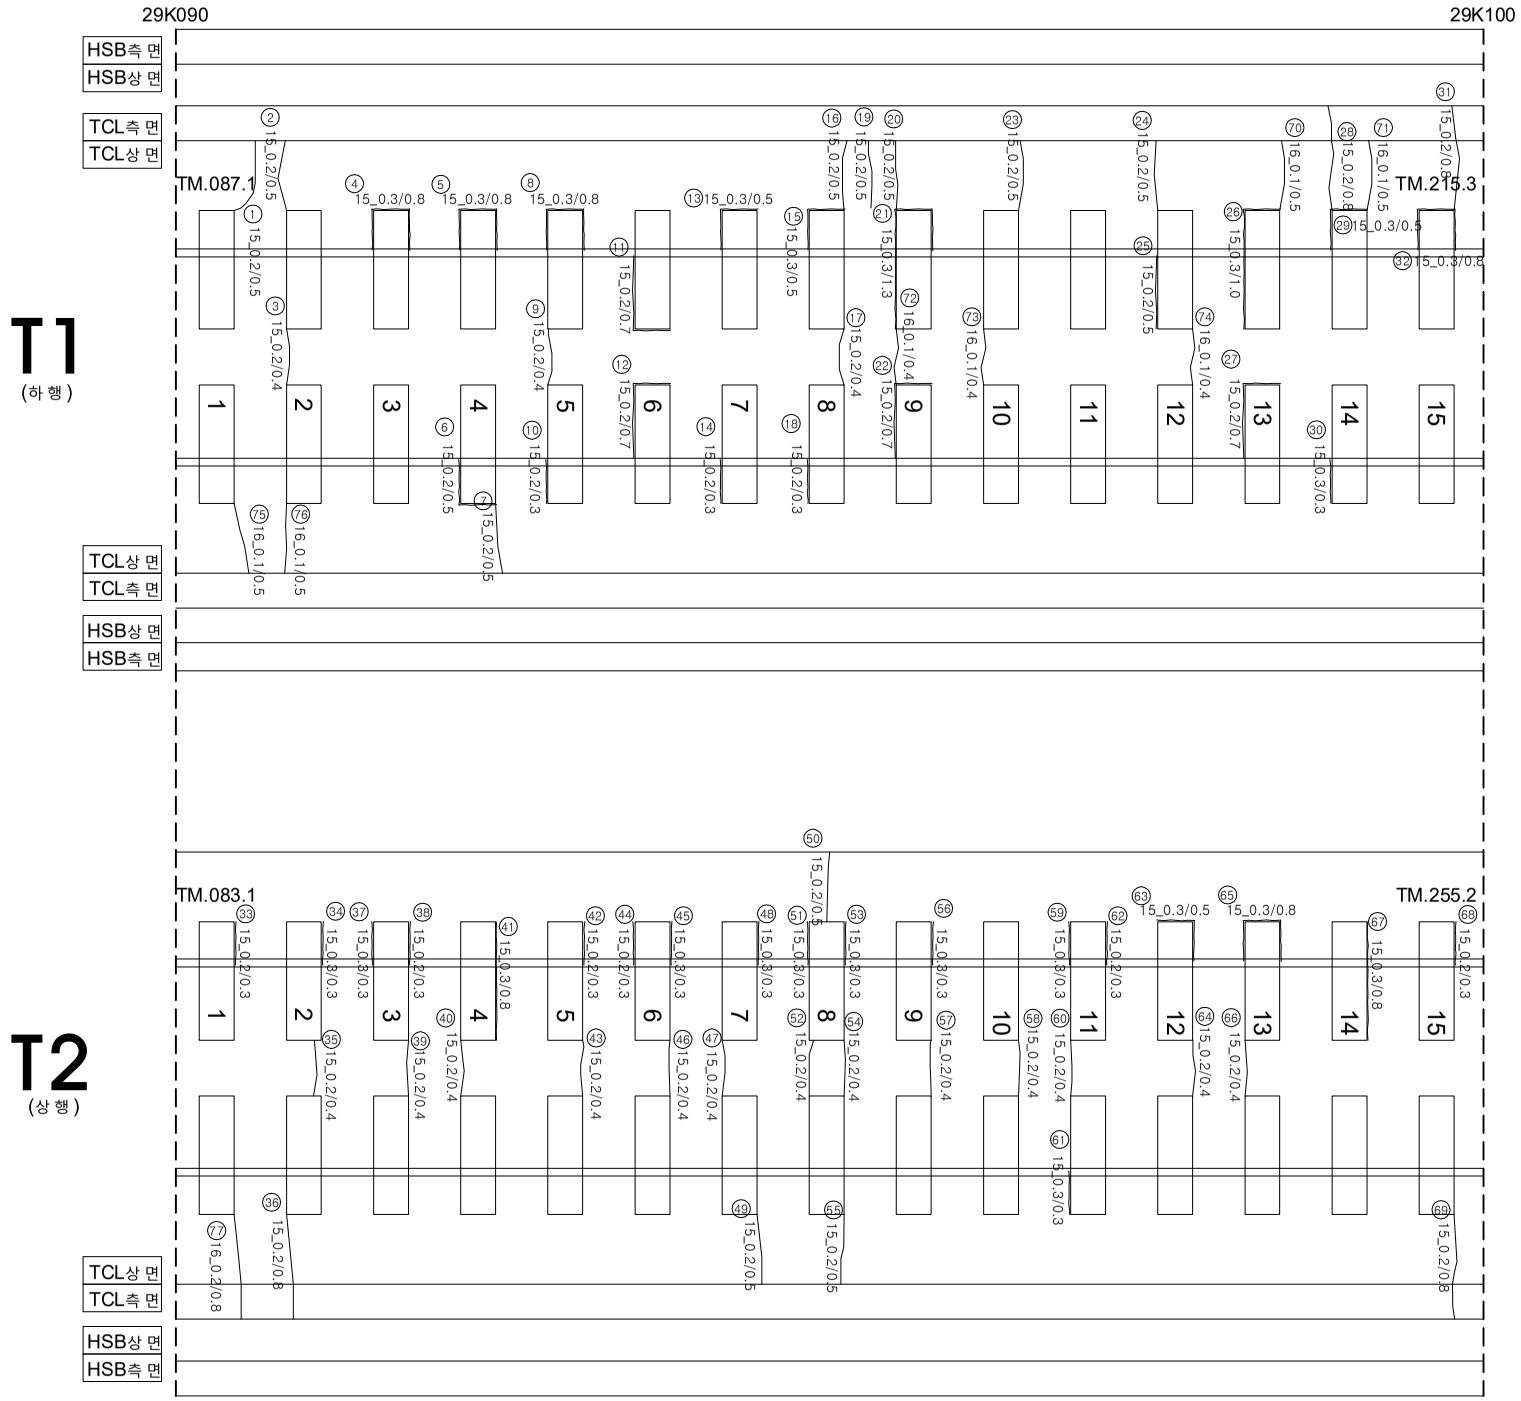
연번	손상	폭		연장		비고	연번	손상	폭		연장		비고
1	균열	0.2	mm	0.5	m		56	경계부 균열	0.3	mm	0.3	m	
2	균열	0.2	mm	0.5	m		57	균열	0.2	mm	0.4	m	
3	균열	0.2	mm	0.4	m		58	경계부 균열	0.2	mm	0.4	m	
4	경계부 균열	0.3	mm	0.8	m		59	균열	0.3	mm	0.3	m	
5	경계부 균열	0.3	mm	0.8	m		60	균열	0.2	mm	0.4	m	
6	경계부 균열	0.2	mm	0.5	m		61	경계부 균열	0.3	mm	0.3	m	
7	균열	0.2	mm	0.5	m		62	경계부 균열	0.2	mm	0.3	m	
8	경계부 균열	0.3	mm	0.8	m		63	경계부 균열	0.3	mm	0.5	m	
9	균열	0.2	mm	0.4	m		64	균열	0.2	mm	0.4	m	
10	경계부 균열	0.2	mm	0.3	m		65	경계부 균열	0.3	mm	0.8	m	
11	경계부 균열	0.2	mm	0.7	m		66	균열	0.2	mm	0.4	m	
12	경계부 균열	0.2	mm	0.7	m		67	경계부 균열	0.3	mm	0.8	m	
13	경계부 균열	0.3	mm	0.5	m		68	경계부 균열	0.2	mm	0.3	m	
14	경계부 균열	0.2	mm	0.3	m		69	균열	0.2	mm	0.8	m	
15	경계부 균열	0.3	mm	0.5	m		70	균열	0.1	mm	0.5	m	
16	균열	0.2	mm	0.5	m		71	균열	0.1	mm	0.5	m	
17	균열	0.2	mm	0.4	m		72	균열	0.1	mm	0.4	m	
18	경계부 균열	0.2	mm	0.3	m		73	균열	0.1	mm	0.4	m	
19	균열	0.2	mm	0.5	m		74	균열	0.1	mm	0.4	m	
20	균열	0.2	mm	0.5	m		75	균열	0.1	mm	0.5	m	
21	경계부 균열	0.3	mm	1.3	m		76	균열	0.1	mm	0.5	m

22	경계부 균열	0.2	mm	0.7	m		77	균열	0.2	mm	0.8	m	
23	균열	0.2	mm	0.5	m		78						
24	경계부 균열	0.2	mm	0.5	m		79						
25	경계부 균열	0.2	mm	0.5	m		80						
26	경계부 균열	0.3	mm	1.0	m		81						
27	균열	0.2	mm	0.7	m		82						
28	경계부 균열	0.2	mm	0.8	m		83						
29	경계부 균열	0.3	mm	0.5	m		84						
30	균열	0.3	mm	0.3	m		85						
31	균열	0.2	mm	0.8	m		86						
32	경계부 균열	0.3	mm	0.8	m		87						
33	경계부 균열	0.2	mm	0.3	m		88						
34	경계부 균열	0.3	mm	0.3	m		89						
35	균열	0.2	mm	0.4	m		90						
36	균열	0.2	mm	0.8	m		91						
37	경계부 균열	0.3	mm	0.3	m		92						
38	경계부 균열	0.2	mm	0.3	m		93						
39	균열	0.2	mm	0.4	m		94						
40	균열	0.2	mm	0.4	m		95						
41	경계부 균열	0.3	mm	0.8	m		96						
42	경계부 균열	0.2	mm	0.3	m		97						
43	균열	0.2	mm	0.4	m		98						
44	경계부 균열	0.2	mm	0.3	m		99						
45	경계부 균열	0.3	mm	0.3	m		100						
46	균열	0.2	mm	0.4	m		101						
47	균열	0.2	mm	0.4	m		102						
48	경계부 균열	0.3	mm	0.3	m		103						
49	균열	0.2	mm	0.5	m		104						
50	균열	0.2	mm	0.5	m		105						
51	경계부 균열	0.3	mm	0.3	m		106

52	균열	0.2	mm	0.4	m		107						
53	경계부 균열	0.3	mm	0.3	m		108						
54	균열	0.2	mm	0.4	m		109						
55	균열	0.2	mm	0.5	m		110
