외관조사망도 번호
U7_계룡터널_452(33K562~33K574)

호남고속선 계룡터널_452(33.562~33.574km, S452)

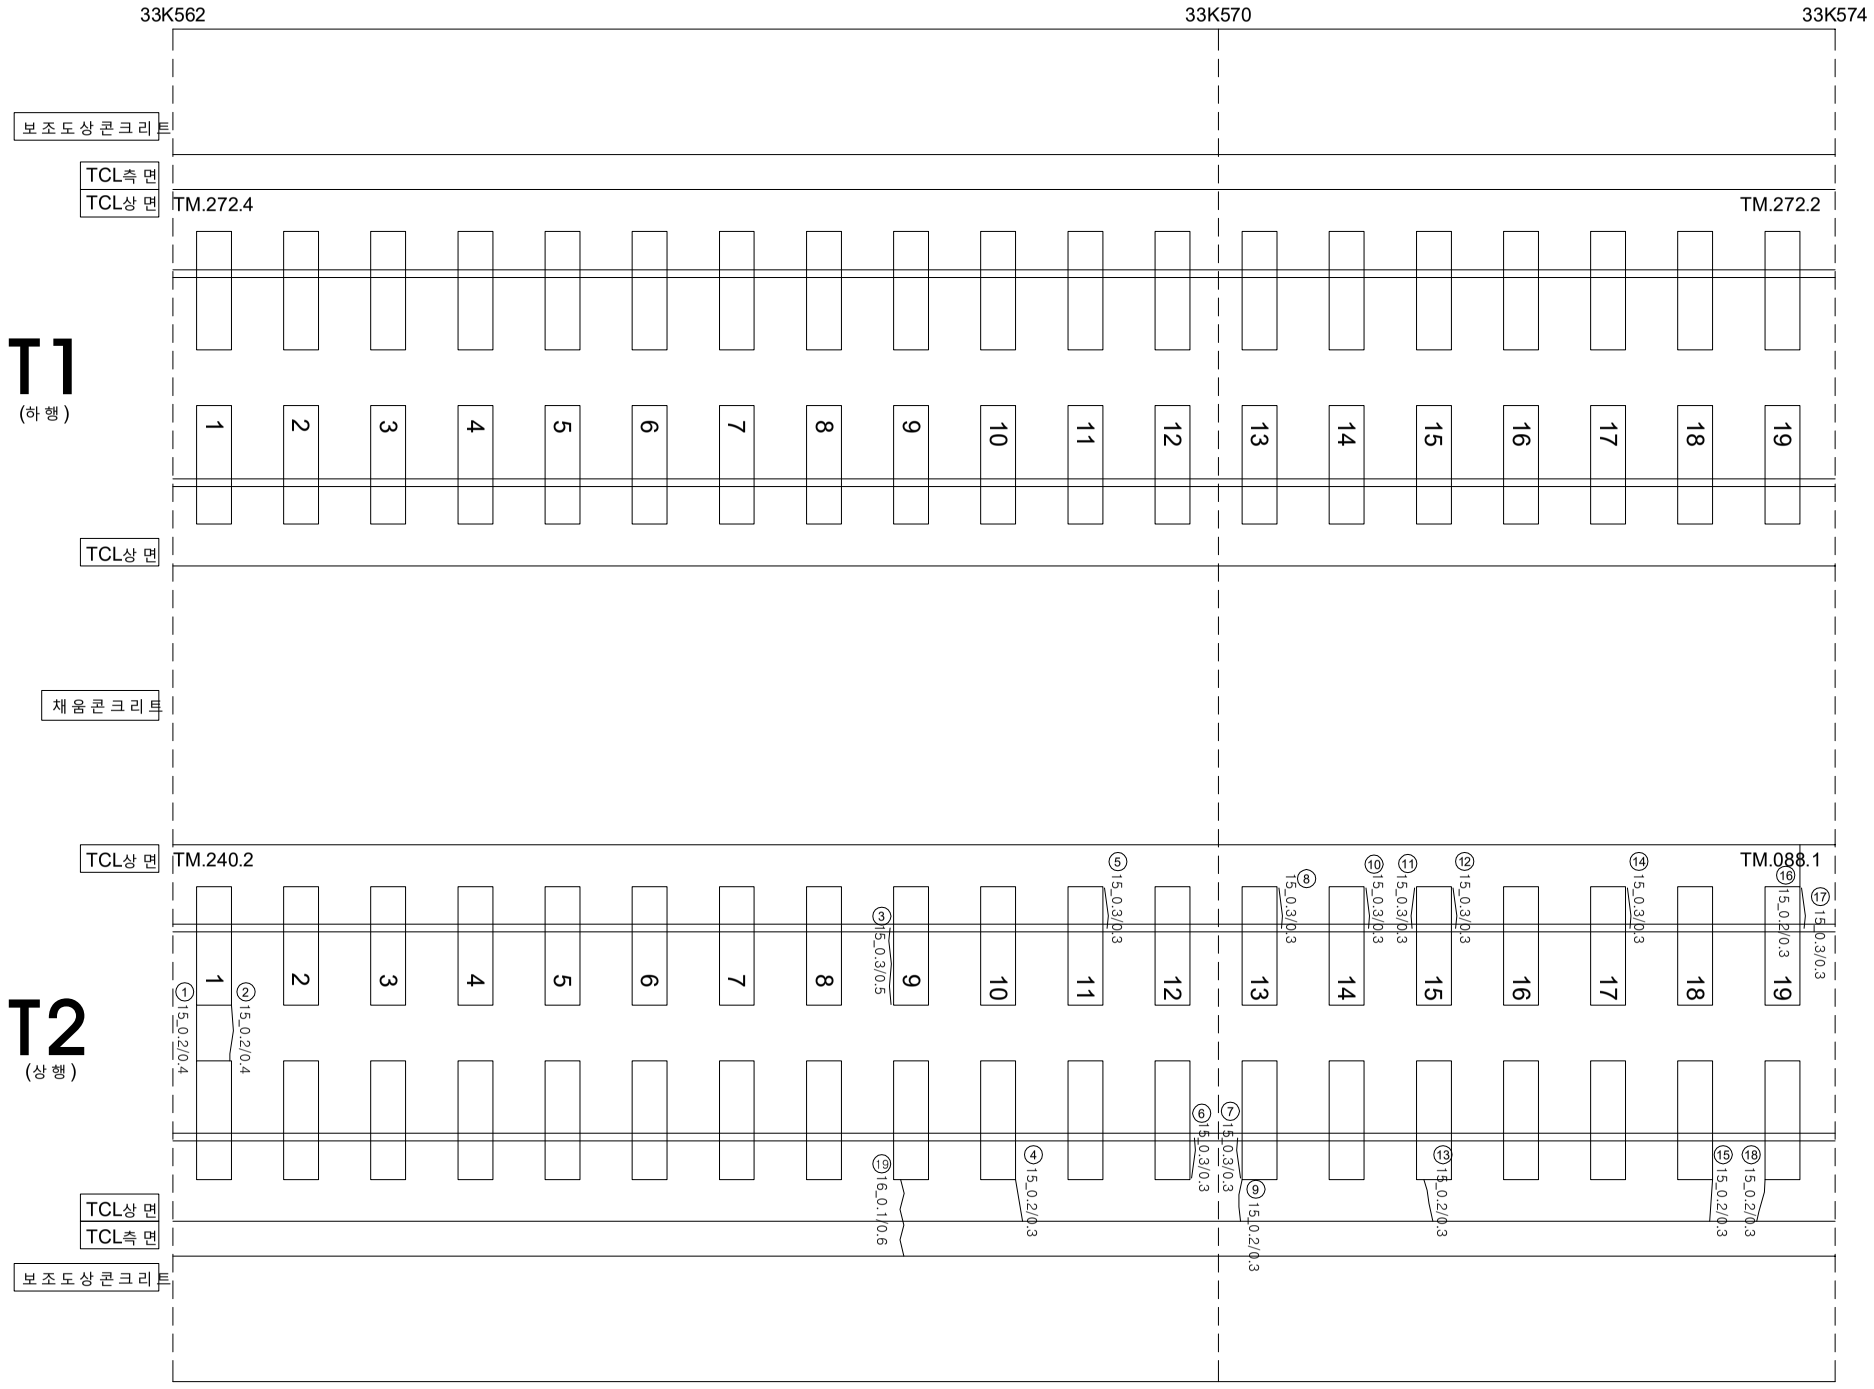
연번	손상	폭		연장		비고	연번	손상	폭		연장		비고
1	균열	0.2	㎜	0.4	m		56						
2	균열	0.2	㎜	0.4	m		57						
3	경계부 균열	0.3	㎜	0.5	m		58						
4	균열	0.2	㎜	0.3	m		59						
5	경계부 균열	0.3	㎜	0.3	m		60						
6	경계부 균열	0.3	㎜	0.3	m		61						
7	경계부 균열	0.3	㎜	0.3	m		62						
8	경계부 균열	0.3	㎜	0.3	m		63						
9	균열	0.2	㎜	0.3	m		64						
10	경계부 균열	0.3	㎜	0.3	m		65						
11	경계부 균열	0.3	㎜	0.3	m		66						
12	경계부 균열	0.3	㎜	0.3	m		67						
13	균열	0.2	㎜	0.3	m		68						
14	경계부 균열	0.3	㎜	0.3	m		69						
15	균열	0.2	㎜	0.3	m		70						
16	균열	0.2	㎜	0.3	m		71						
17	경계부 균열	0.3	㎜	0.3	m		72						
18	균열	0.2	㎜	0.3	m		73						
19	균열	0.1	㎜	0.6	m		74						
20							75						
21							76						
22							77						
23							78						
24							79						
25							80						
26							81						
27							82						
28							83						
29							84						
30							85						
31							86						
32							87						
33							88						
34							89						
35							90						
36							91						
37							92						
38							93						
39							94

40							95						
41							96						
42							97						
43							98						
44							99						
45							100						
46							101						
47							102						
48							103						
49							104						
50							105						
51							106						
52							107						
53							108						
54							109						
55							110
