외관조사망도 번호
U7_계룡터널_453(33K574~33K587)

호남고속선 계룡터널_453(33.574~33.587km, S453)

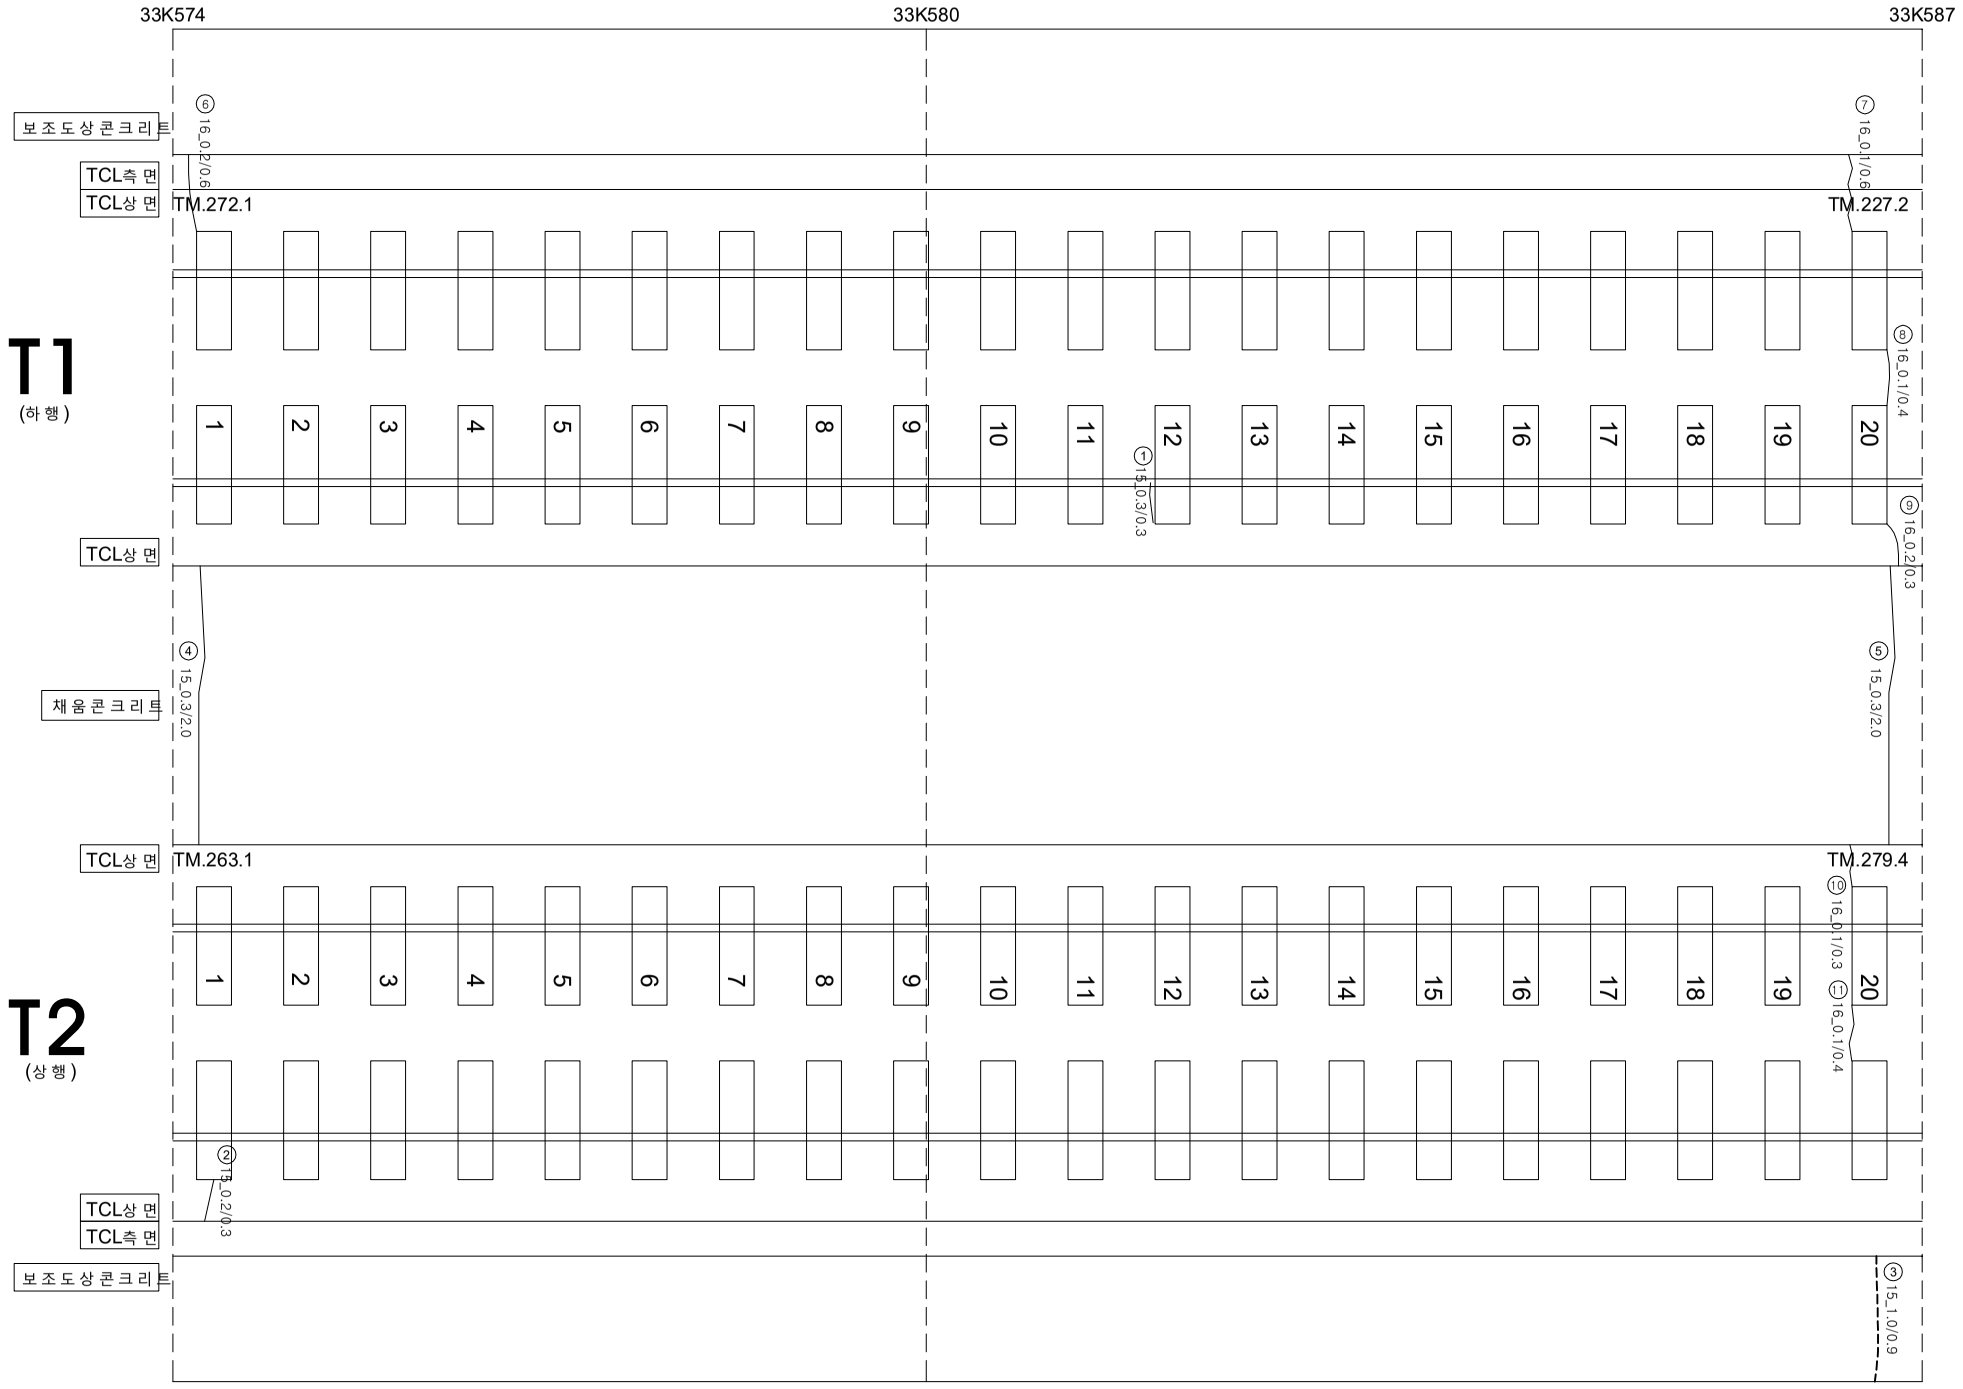
연번	손상	폭		연장		비고	연번	손상	폭		연장		비고
1	경계부균열	0.3	㎜	0.3	m		56						
2	균열	0.2	㎜	0.3	m		57						
3	균열	1.0	㎜	0.9	m		58						
4	균열	0.3	㎜	2.0	m		59						
5	균열	0.3	㎜	2.0	m		60						
6	균열	0.2	㎜	0.6	m		61						
7	균열	0.1	㎜	0.6	m		62						
8	균열	0.1	㎜	0.4	m		63						
9	균열	0.2	㎜	0.3	m		64						
10	균열	0.1	㎜	0.3	m		65						
11	균열	0.1	㎜	0.4	m		66						
12							67						
13							68						
14							69						
15							70						
16							71						
17							72						
18							73						
19							74						
20							75						
21							76						
22							77						
23							78						
24							79						
25							80						
26							81						
27							82						
28							83						
29							84						
30							85						
31							86						
32							87						
33							88						
34							89						
35							90						
36							91						
37							92						
38							93						
39							94						
40							95						
41							96						
42							97						
43							98						
44							99						
45							100

46							101						
47							102						
48							103						
49							104						
50							105						
51							106						
52							107						
53							108						
54							109						
55							110
