외관조사망도 번호
U7_계룡터널_454(33K587~33K599)

호남고속선 계룡터널_454(33.587~33.599km, S454)

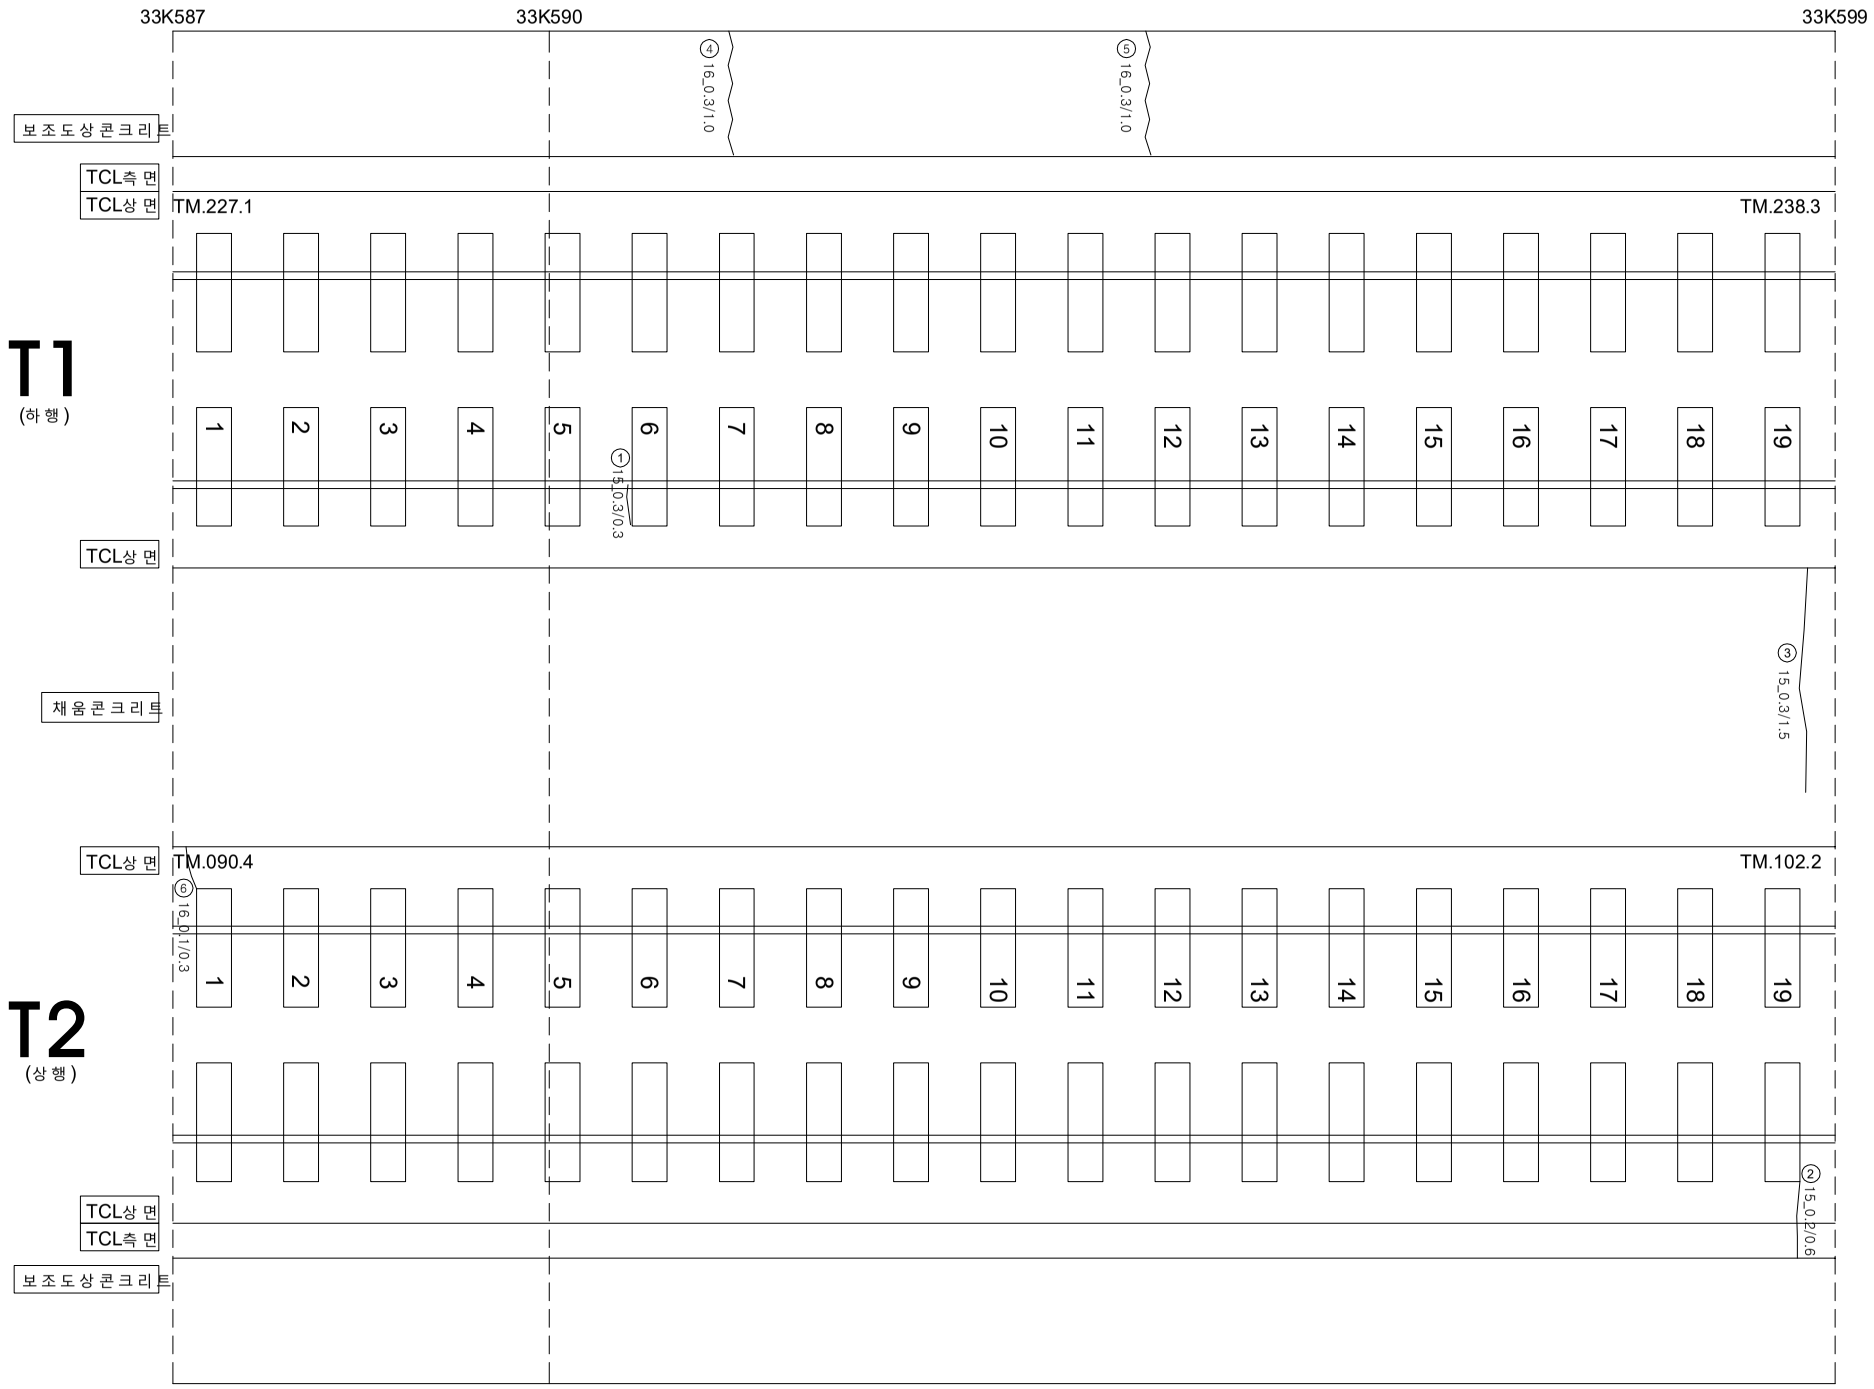
연번	손상	폭		연장		비고	연번	손상	폭		연장		비고
1	경계부균열	0.3	㎜	0.3	m		56						
2	균열	0.2	㎜	0.6	m		57						
3	균열	0.3	㎜	1.5	m		58						
4	균열	0.3	㎜	1.0	m		59						
5	균열	0.3	㎜	1.0	m		60						
6	균열	0.1	㎜	0.3	m		61						
7							62						
8							63						
9							64						
10							65						
11							66						
12							67						
13							68						
14							69						
15							70						
16							71						
17							72						
18							73						
19							74						
20							75						
21							76						
22							77						
23							78						
24							79						
25							80						
26							81						
27							82						
28							83						
29							84						
30							85						
31							86						
32							87						
33							88						
34							89						
35							90						
36							91						
37							92						
38							93						
39							94						
40							95						
41							96						
42							97						
43							98						
44							99						
45							100						
46							101						
47							102						
48							103

49							104						
50							105						
51							106						
52							107						
53							108						
54							109						
55							110
