외관조사망도 번호
U7_계룡터널_456(33K612~33K624)

호남고속선 계룡터널_456(33.612~33.624km, S456)

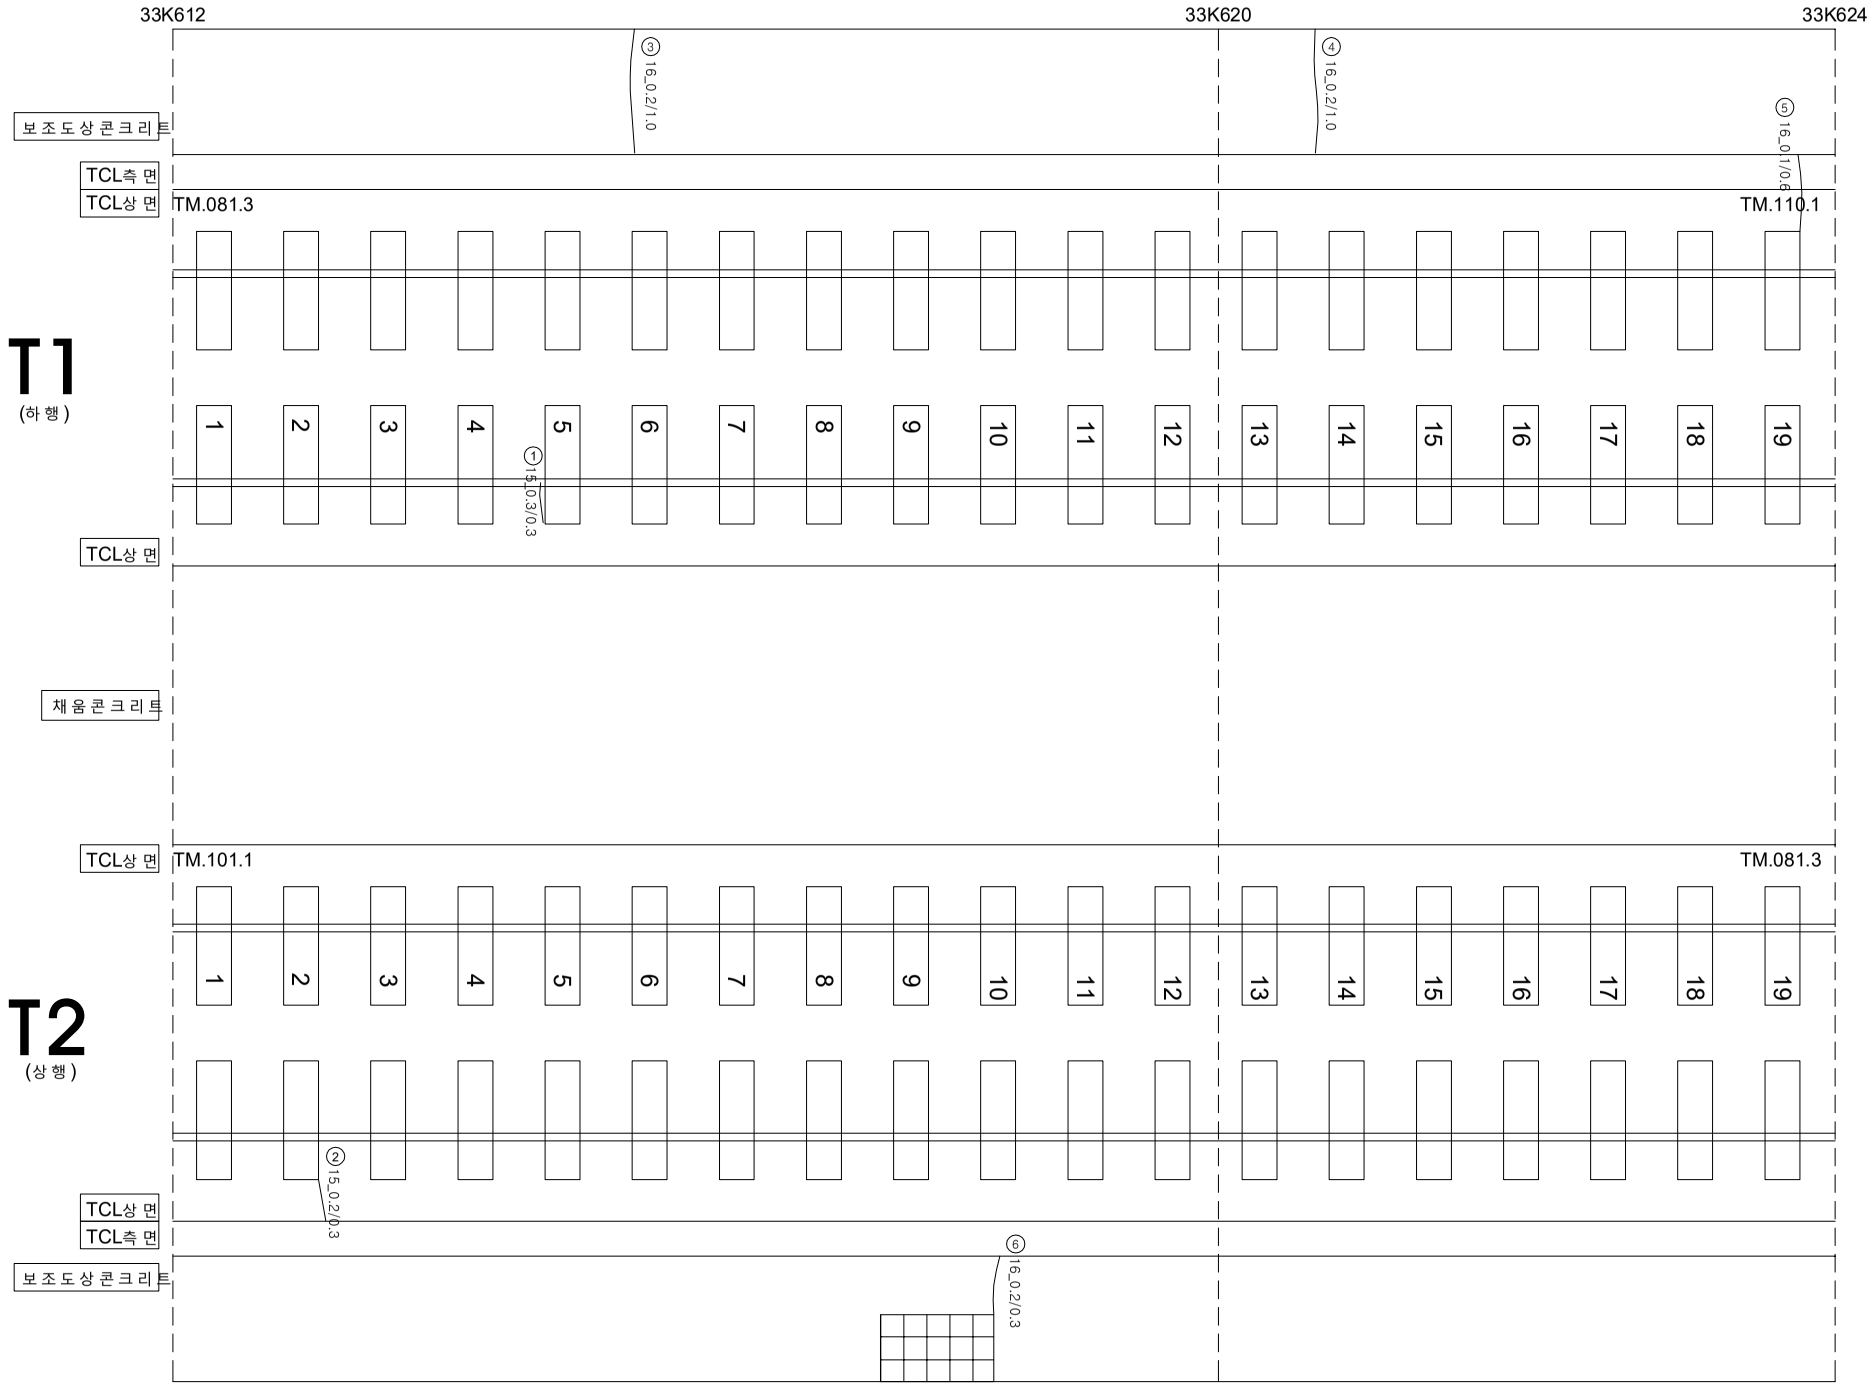
연번	손상	폭		연장		비고	연번	손상	폭		연장		비고
1	경계부균열	0.3	㎜	0.3	m		56						
2	균열	0.2	㎜	0.3	m		57						
3	균열	0.2	㎜	1.0	m		58						
4	균열	0.2	㎜	1.0	m		59						
5	균열	0.1	㎜	0.6	m		60						
6	균열	0.2	㎜	0.3	m		61						
7							62						
8							63						
9							64						
10							65						
11							66						
12							67						
13							68						
14							69						
15							70						
16							71						
17							72						
18							73						
19							74						
20							75						
21							76						
22							77						
23							78						
24							79						
25							80						
26							81						
27							82						
28							83						
29							84						
30							85						
31							86						
32							87						
33							88						
34							89						
35							90						
36							91						
37							92						
38							93						
39							94						
40							95						
41							96						
42							97						
43							98						
44							99						
45							100						
46							101						
47							102						
48							103
