외관조사망도 번호
U7_계룡터널_457(33K624~33K637)

호남고속선 계룡터널_457(33.624~33.637km, S457)

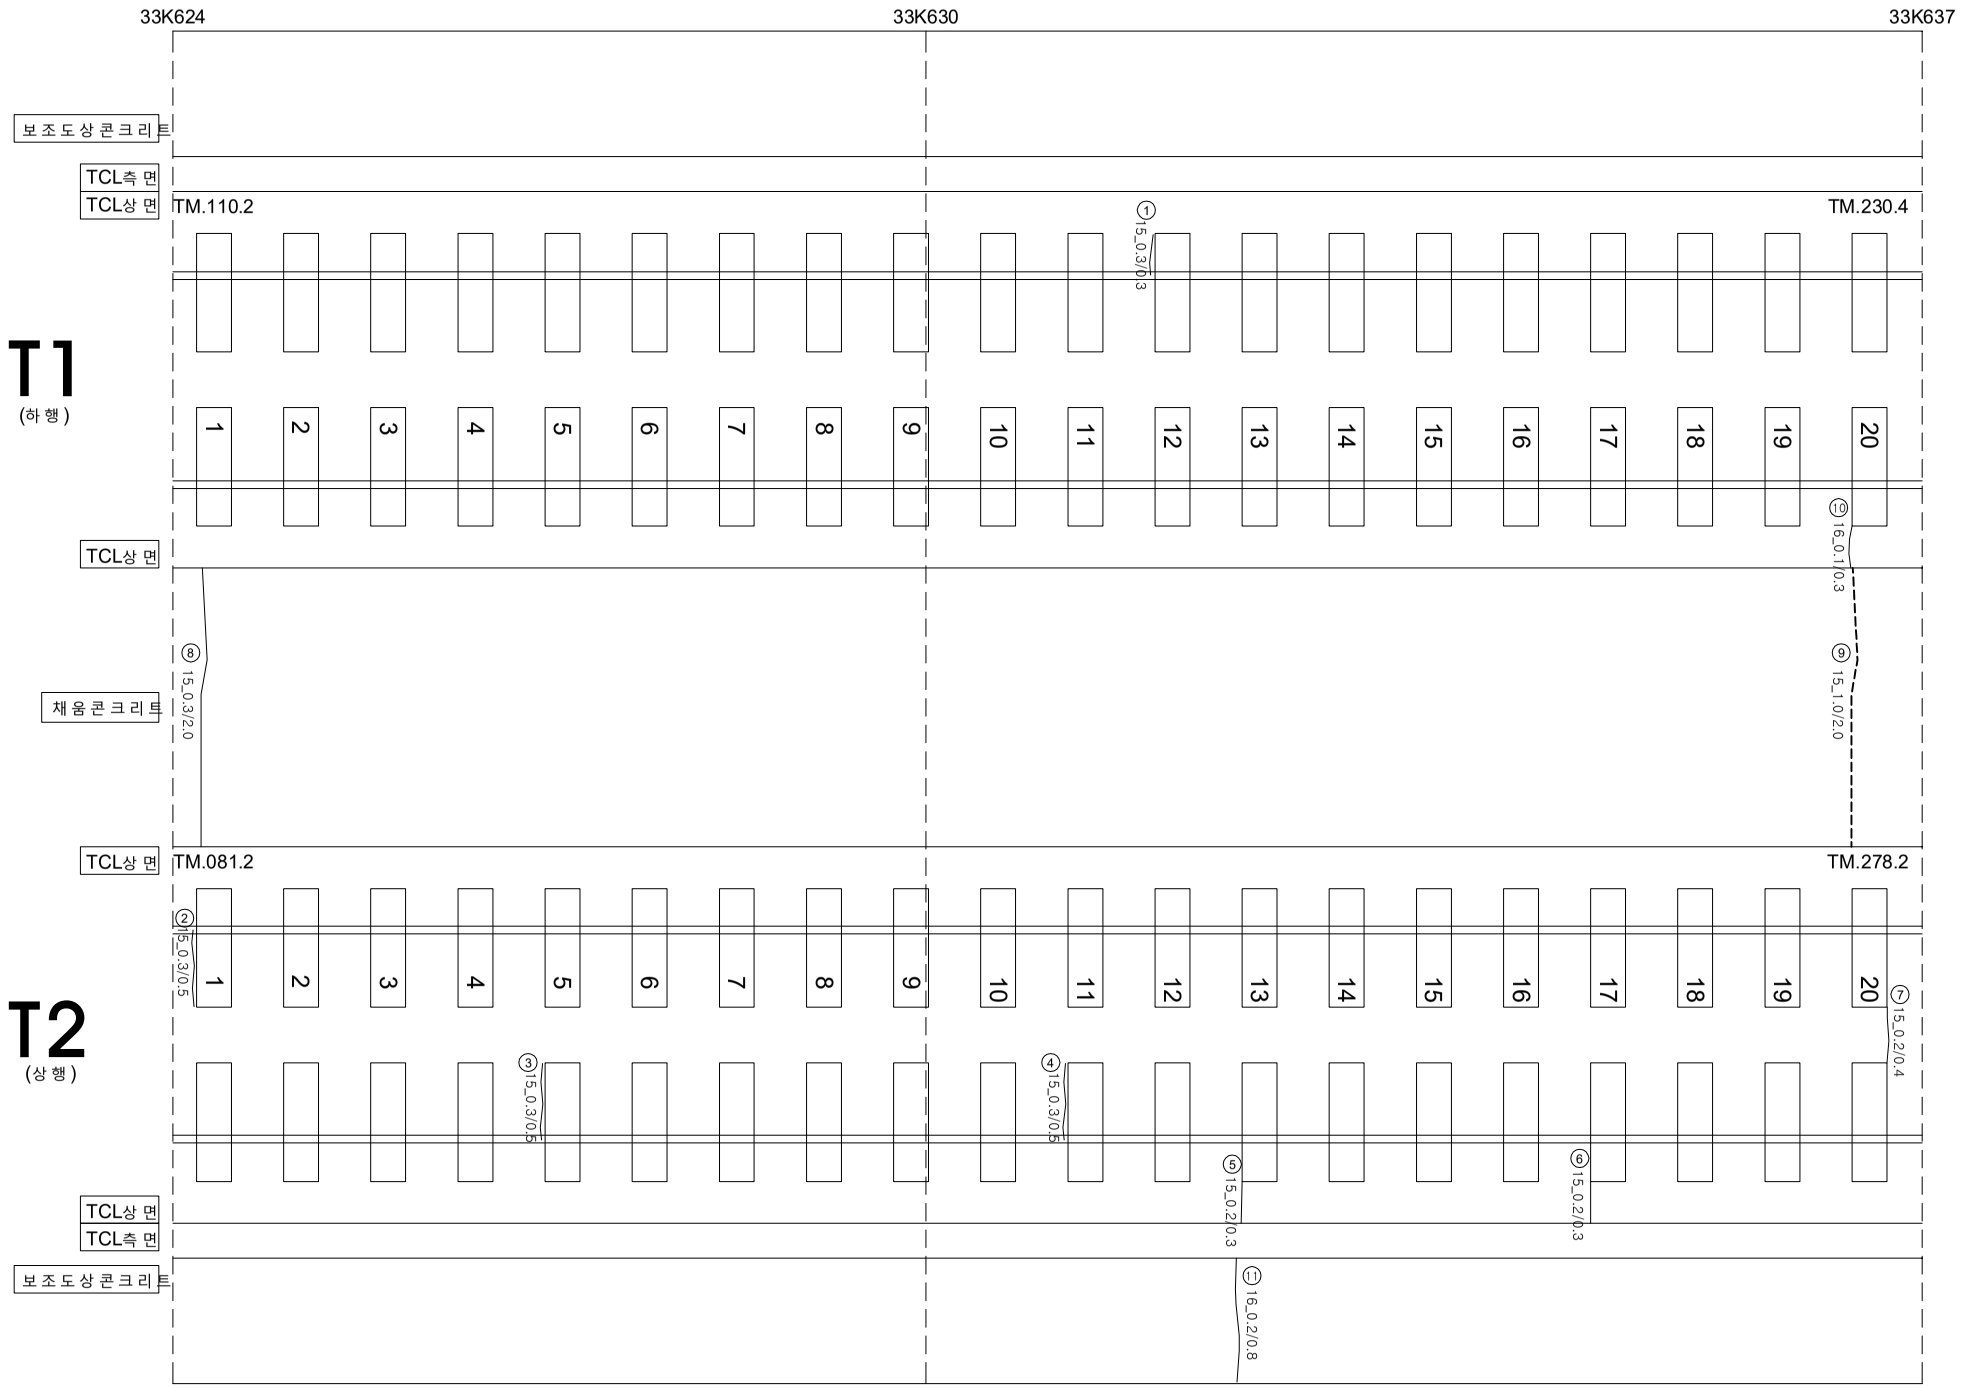
연번	손상	폭		연장		비고	연번	손상	폭		연장		비고
1	경계부균열	0.3	㎜	0.3	m		56						
2	경계부균열	0.3	㎜	0.5	m		57						
3	경계부균열	0.3	㎜	0.5	m		58						
4	경계부균열	0.3	㎜	0.5	m		59						
5	균열	0.2	㎜	0.3	m		60						
6	균열	0.2	㎜	0.3	m		61						
7	균열	0.2	㎜	0.4	m		62						
8	균열	0.2	㎜	2.0	m		63						
9	균열	1.0	㎜	2.0	m		64						
10	균열	0.1	㎜	0.3	m		65						
11	균열	0.2	㎜	0.8	m		66						
12							67						
13							68						
14							69						
15							70						
16							71						
17							72						
18							73						
19							74						
20							75						
21							76						
22							77						
23							78						
24							79						
25							80						
26							81						
27							82						
28							83						
29							84						
30							85						
31							86						
32							87						
33							88						
34							89						
35							90						
36							91						
37							92						
38							93						
39							94						
40							95						
41							96						
42							97						
43							98						
44							99						
45							100

46							101						
47							102						
48							103						
49							104						
50							105						
51							106						
52							107						
53							108						
54							109						
55							110
