외관조사망도 번호
U7_계룡터널_360(32k637~32k647)

호남고속선 계룡터널_360(32.637~32.647km, S360)

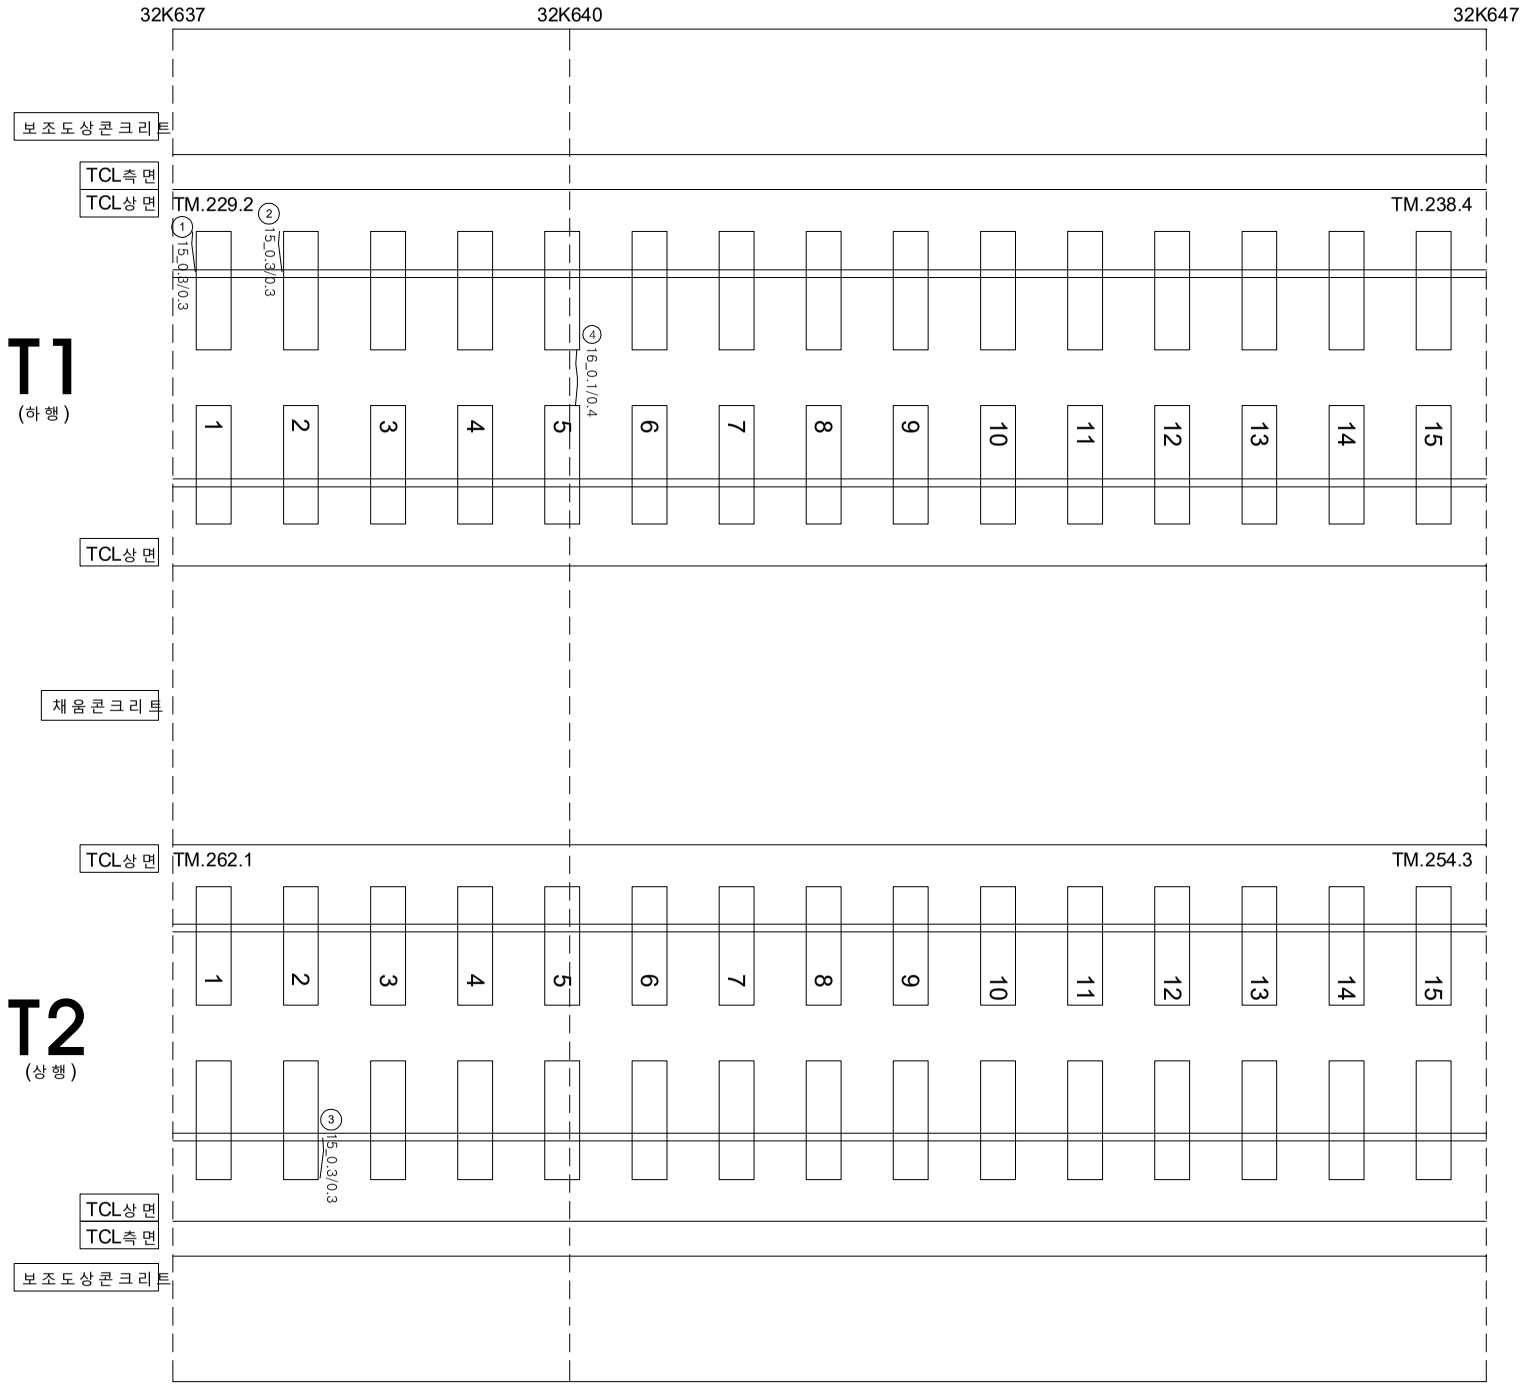
연번	손상	폭		연장		비고	연번	손상	폭		연장		비고
1	경계부균열	0.3	㎜	0.3	m		56						
2	경계부균열	0.3	㎜	0.3	m		57						
3	경계부균열	0.3	㎜	0.3	m		58						
4	균열	0.1	㎜	0.4	m		59						
5							60						
6							61						
7							62						
8							63						
9							64						
10							65						
11							66						
12							67						
13							68						
14							69						
15							70						
16							71						
17							72						
18							73						
19							74						
20							75						
21							76						
22							77						
23							78						
24							79						
25							80						
26							81						
27							82						
28							83						
29							84						
30							85						
31							86						
32							87						
33							88						
34							89						
35							90						
36							91						
37							92						
38							93						
39							94						
40							95						
41							96						
42							97						
43							98						
44							99						
45							100						
46							101						
47							102						
48							103						
49							104
