외관조사망도 번호
U7_계룡터널_464(33K712~33K725)

호남고속선 계룡터널_464(33.712~33.725km, S464)

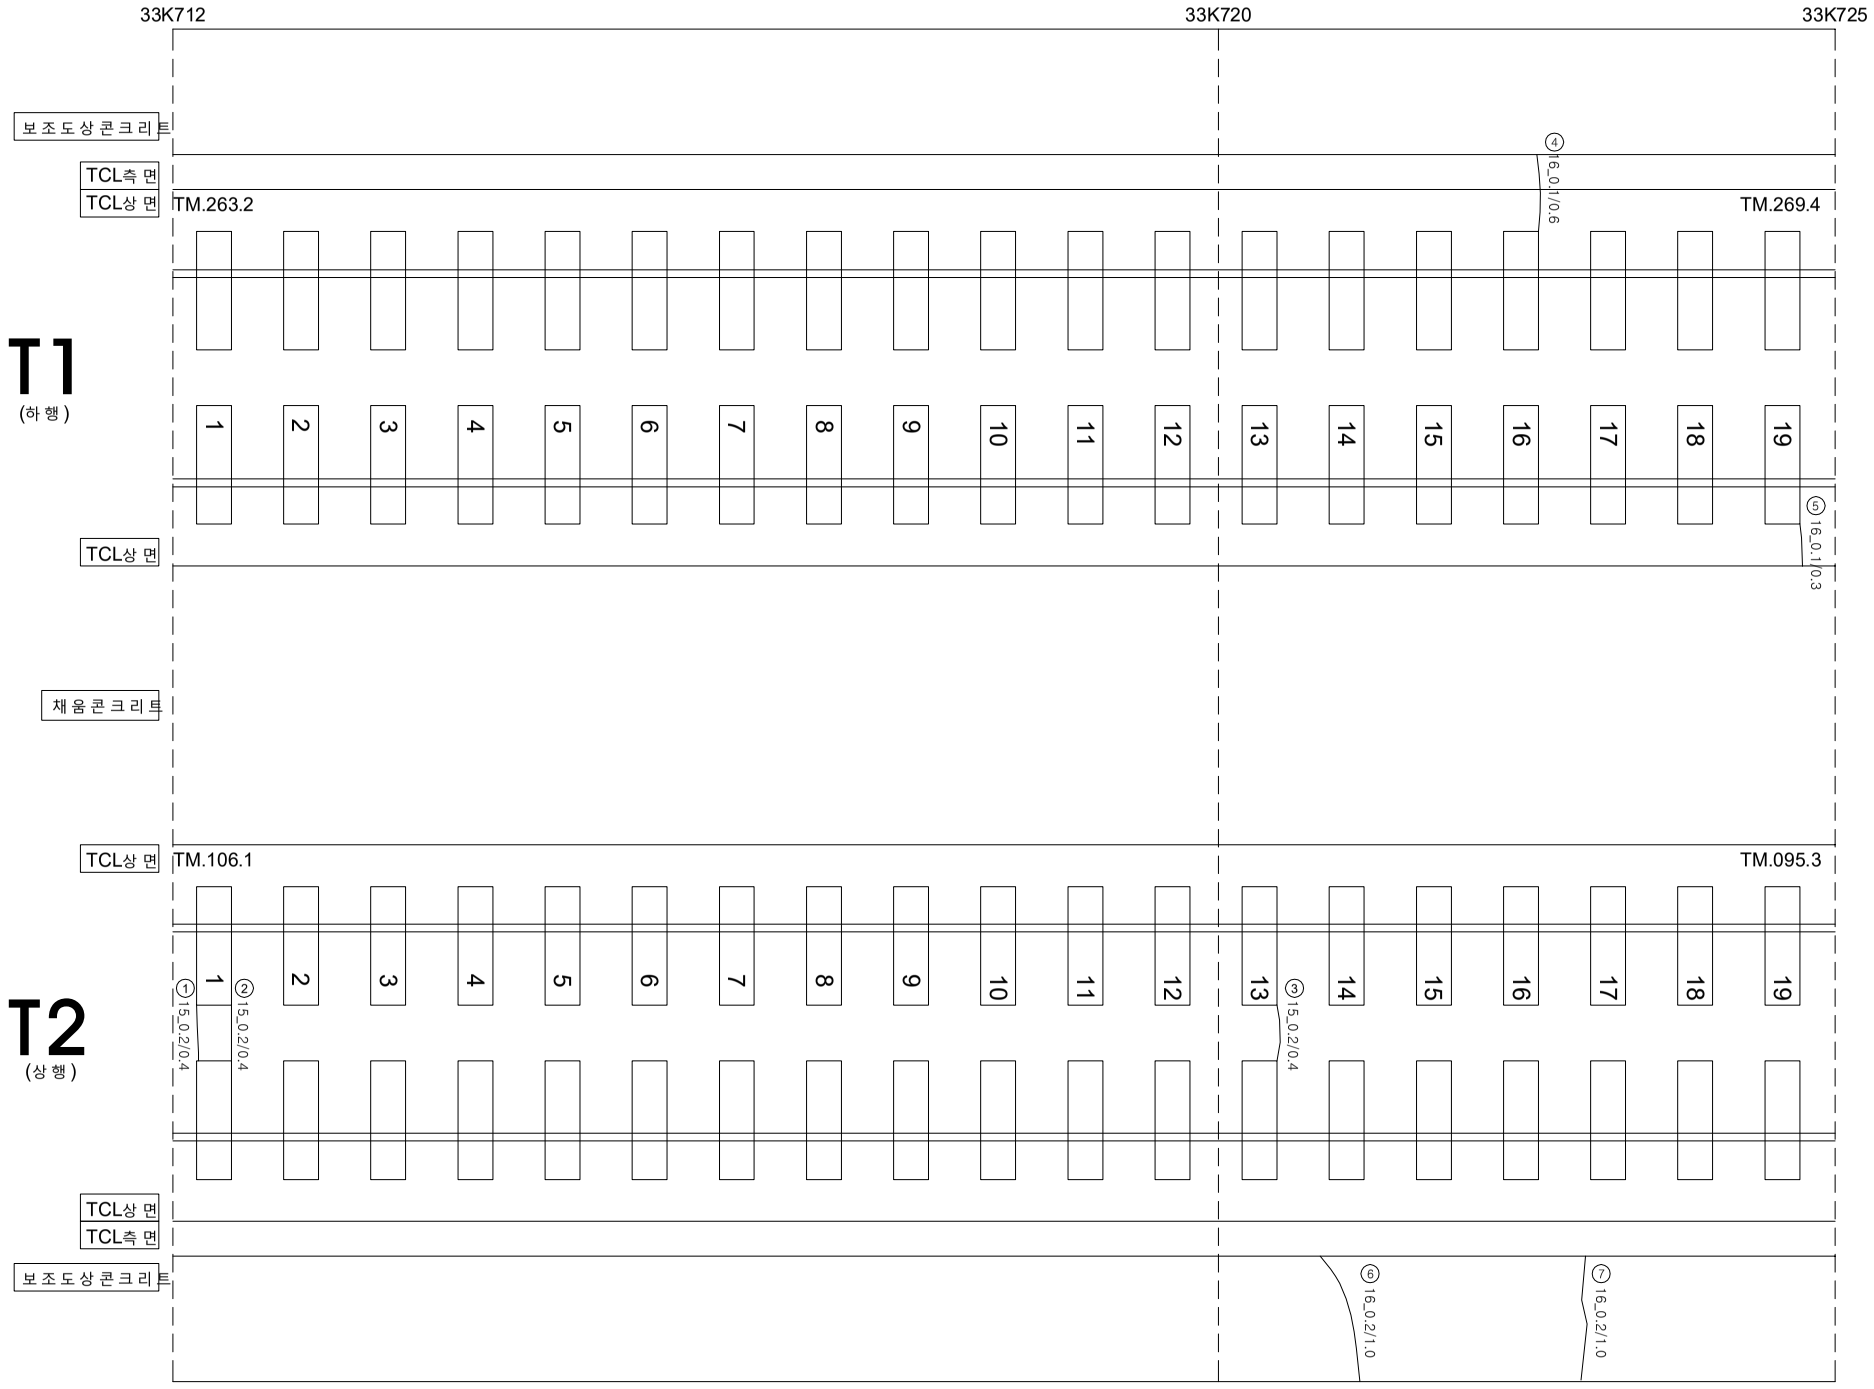
연번	손상	폭		연장		비고	연번	손상	폭		연장		비고
1	균열	0.2	㎜	0.4	m		56						
2	균열	0.2	㎜	0.4	m		57						
3	균열	0.2	㎜	0.4	m		58						
4	균열	0.1	㎜	0.6	m		59						
5	균열	0.1	㎜	0.3	m		60						
6	균열	0.2	㎜	1.0	m		61						
7	균열	0.2	㎜	1.0	m		62						
8							63						
9							64						
10							65						
11							66						
12							67						
13							68						
14							69						
15							70						
16							71						
17							72						
18							73						
19							74						
20							75						
21							76						
22							77						
23							78						
24							79						
25							80						
26							81						
27							82						
28							83						
29							84						
30							85						
31							86						
32							87						
33							88						
34							89						
35							90						
36							91						
37							92						
38							93						
39							94						
40							95						
41							96						
42							97						
43							98						
44							99						
45							100						
46							101						
47							102						
48							103
