외관조사망도 번호
U7_계룡터널_468(33K762~33K774)

호남고속선 계룡터널_468(33.762~33.774km, S468)

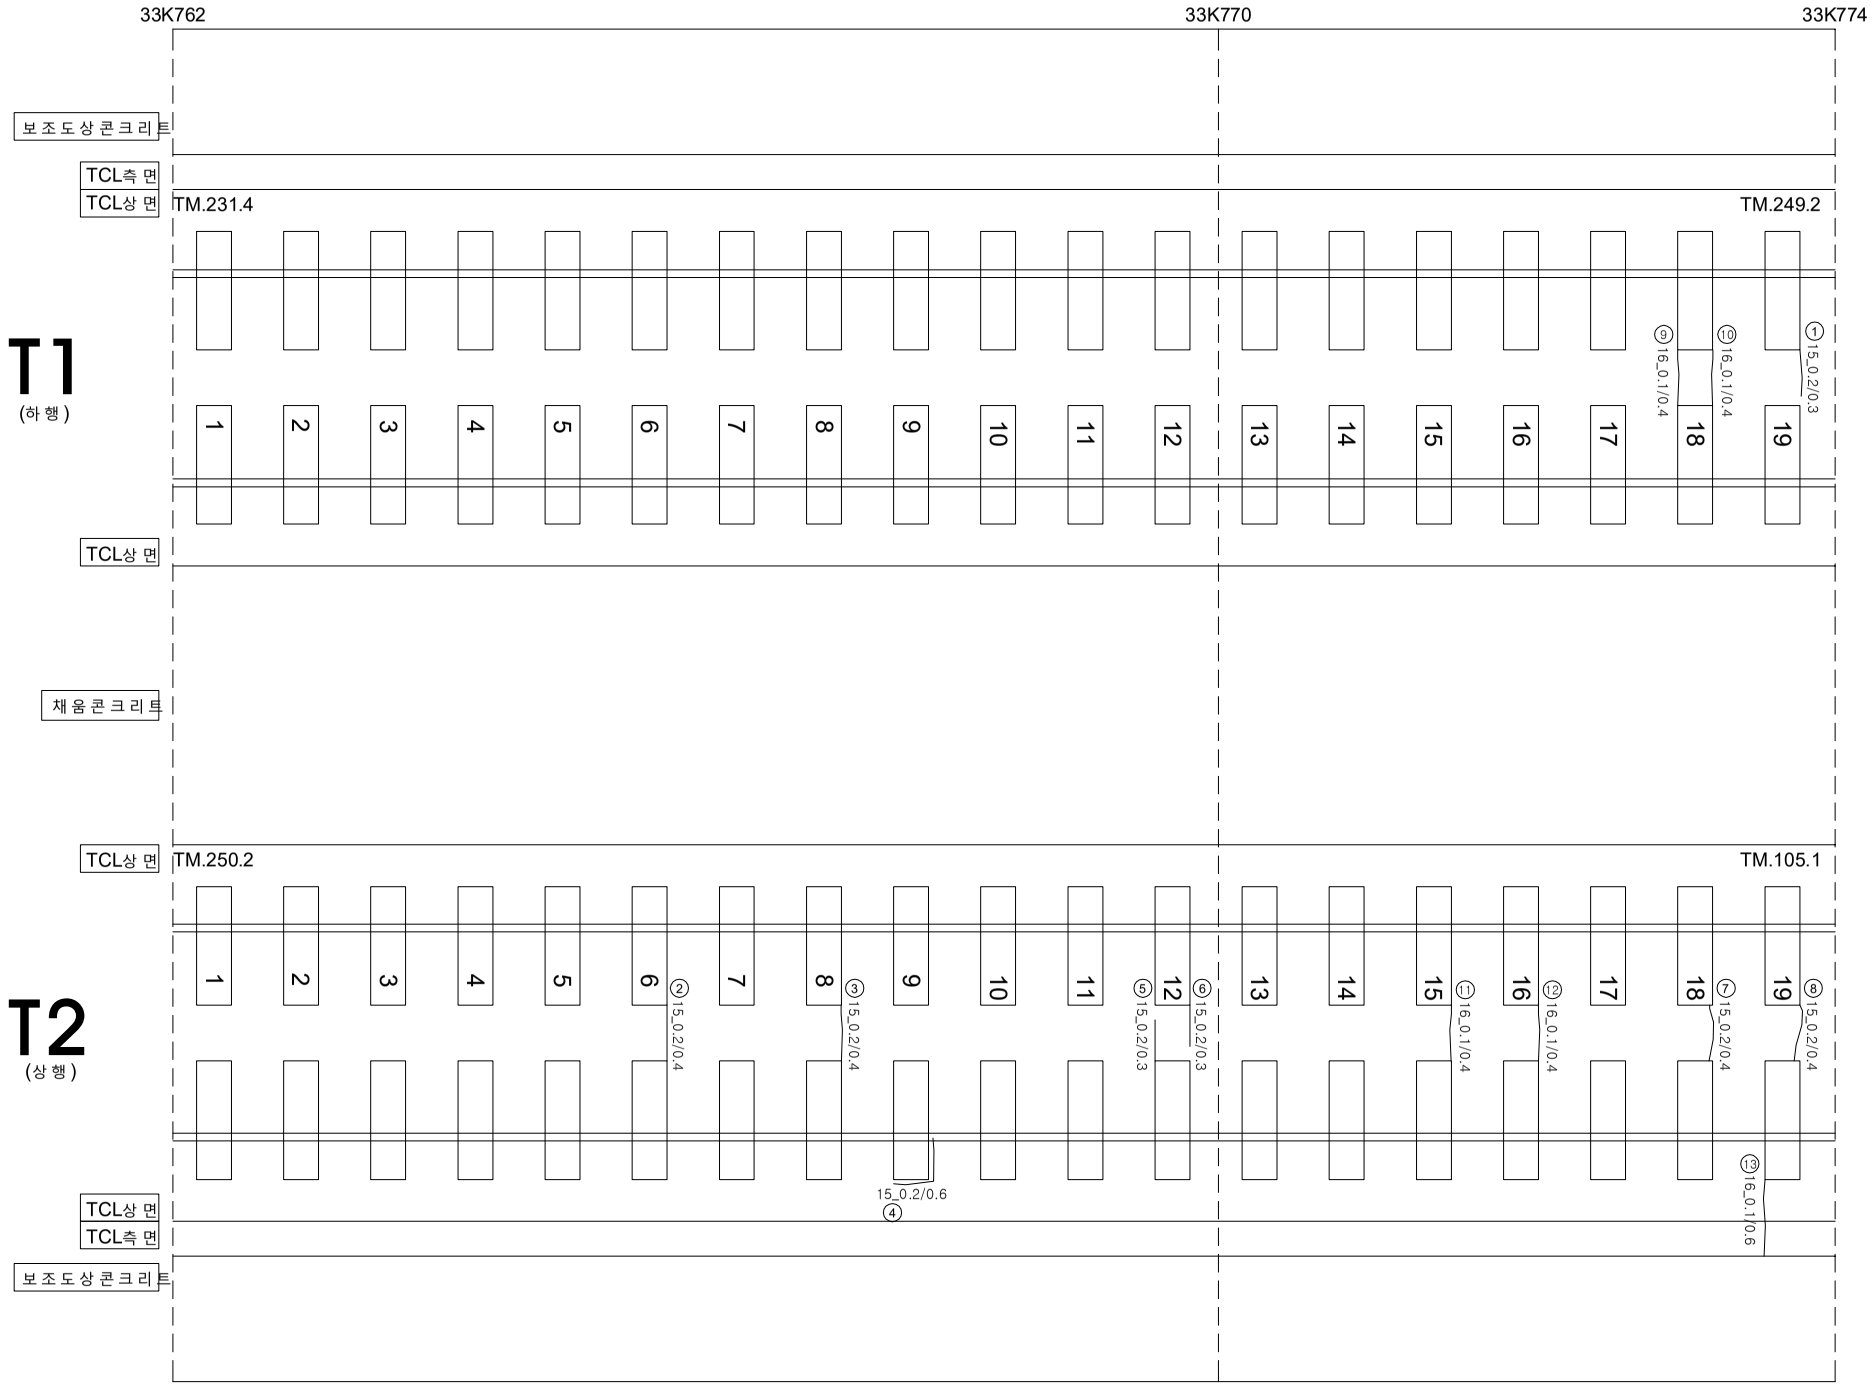
연번	손상	폭		연장		비고	연번	손상	폭		연장		비고
1	균열	0.2	㎜	0.3	m		56						
2	균열	0.2	㎜	0.4	m		57						
3	균열	0.2	㎜	0.4	m		58						
4	경계부 균열	0.2	㎜	0.6	m		59						
5	균열	0.2	㎜	0.3	m		60						
6	균열	0.2	㎜	0.3	m		61						
7	균열	0.2	㎜	0.4	m		62						
8	균열	0.2	㎜	0.4	m		63						
9	균열	0.1	㎜	0.4	m		64						
10	균열	0.1	㎜	0.4	m		65						
11	균열	0.1	㎜	0.4	m		66						
12	균열	0.1	㎜	0.4	m		67						
13	균열	0.1	㎜	0.6	m		68						
14							69						
15							70						
16							71						
17							72						
18							73						
19							74						
20							75						
21							76						
22							77						
23							78						
24							79						
25							80						
26							81						
27							82						
28							83						
29							84						
30							85						
31							86						
32							87						
33							88						
34							89						
35							90						
36							91						
37							92						
38							93						
39							94						
40							95						
41							96						
42							97						
43							98						
44							99

45							100						
46							101						
47							102						
48							103						
49							104						
50							105						
51							106						
52							107						
53							108						
54							109						
55							110
