외관조사망도 번호
U7_계룡터널_470(33K787~33K799)

호남고속선 계룡터널_470(33.787~33.799km, S470)

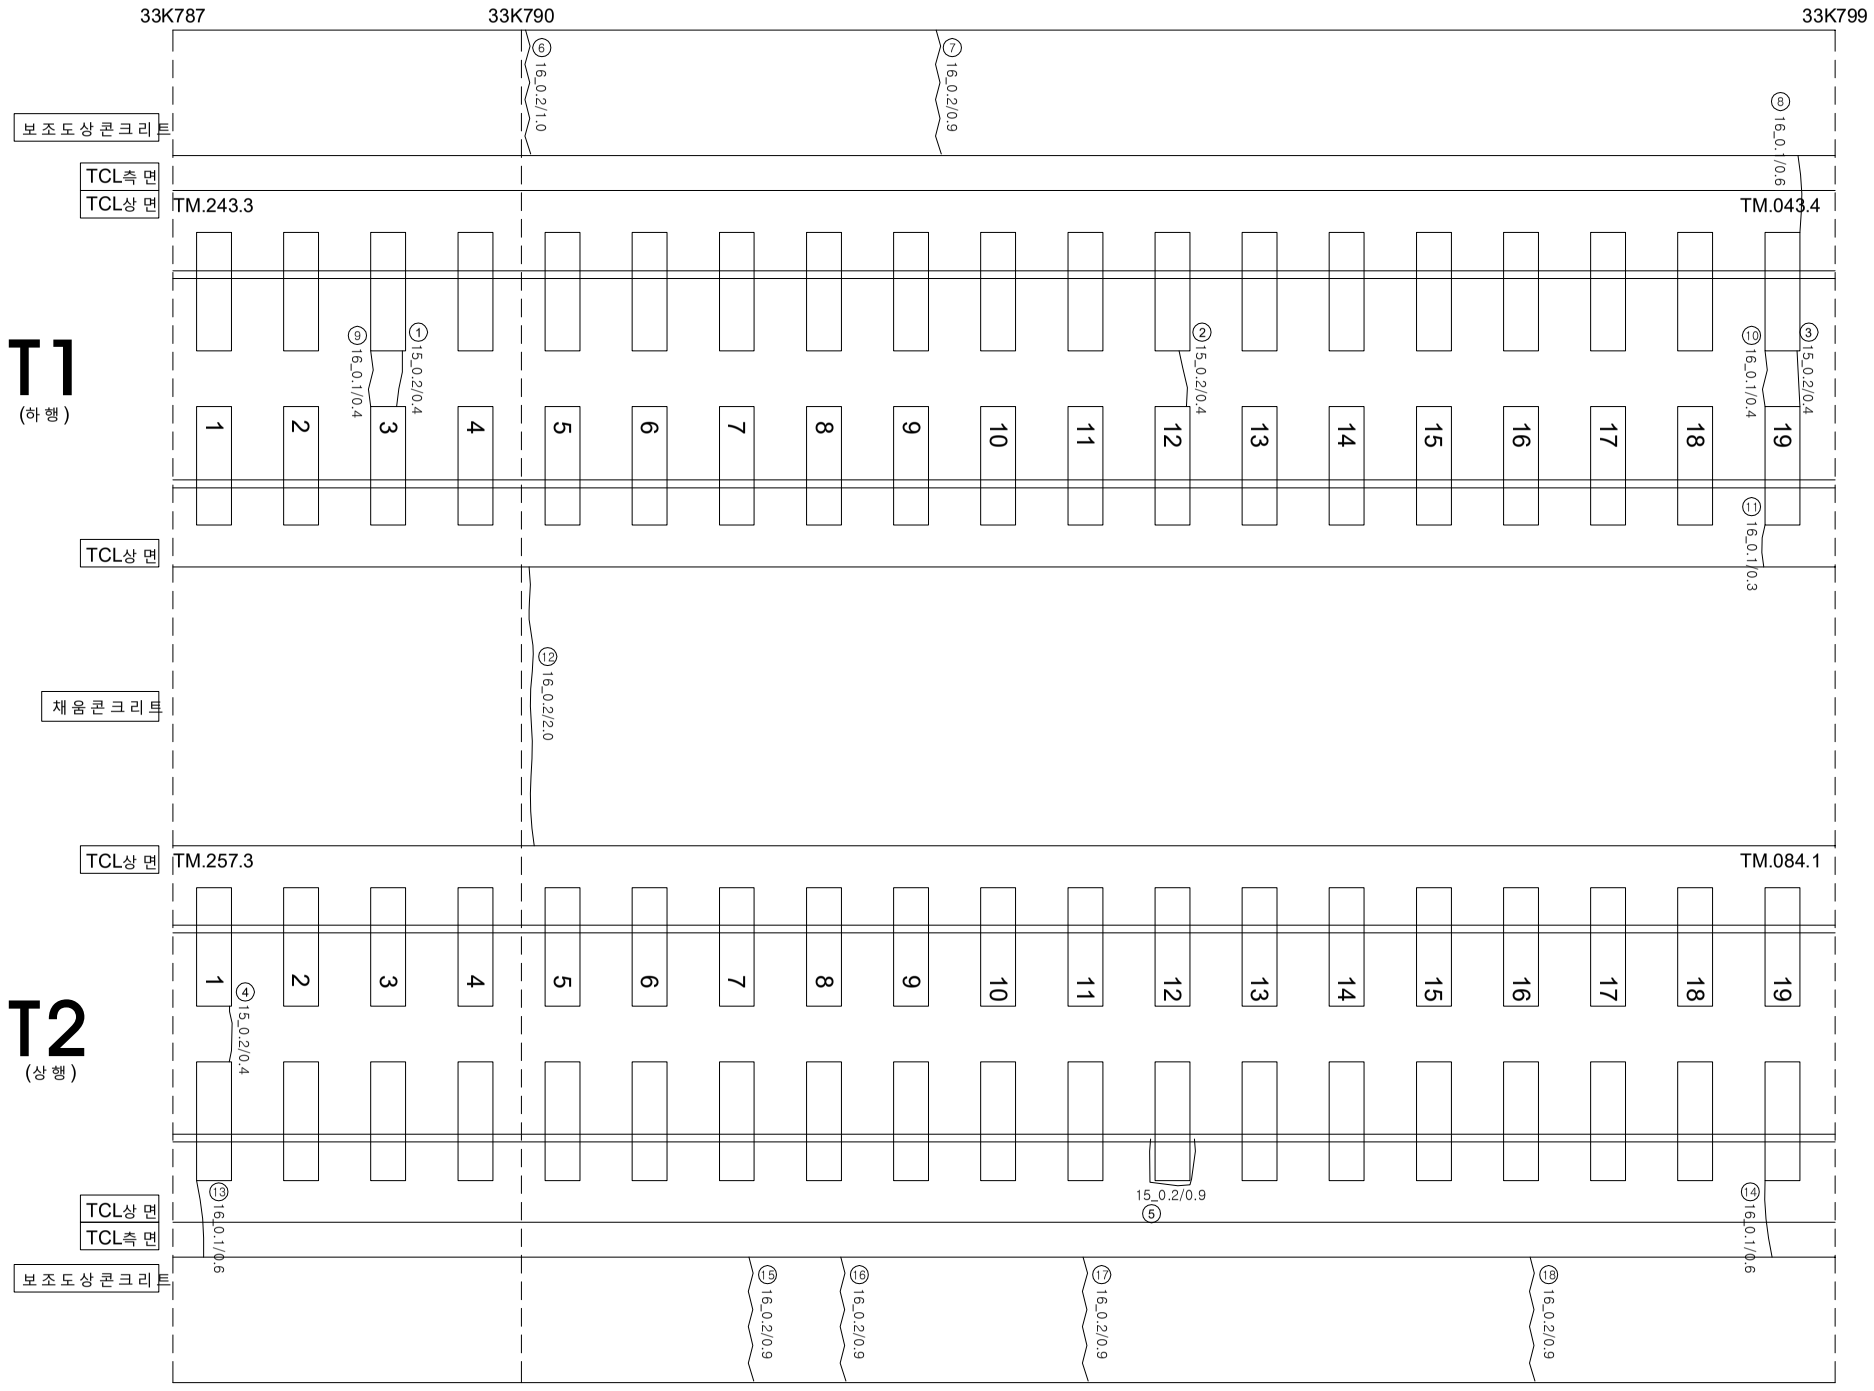
연번	손상	폭		연장		비고	연번	손상	폭		연장		비고
1	균열	0.2	㎜	0.4	m		56						
2	균열	0.2	㎜	0.4	m		57						
3	균열	0.2	㎜	0.4	m		58						
4	균열	0.2	㎜	0.4	m		59						
5	경계부 균열	0.2	㎜	0.9	m		60						
6	균열	0.1	㎜	1.0	m		61						
7	균열	0.2	㎜	0.9	m		62						
8	균열	0.1	㎜	0.6	m		63						
9	균열	0.1	㎜	0.4	m		64						
10	균열	0.1	㎜	0.4	m		65						
11	균열	0.1	㎜	0.3	m		66						
12	균열	0.2	㎜	2.0	m		67						
13	균열	0.1	㎜	0.6	m		68						
14	균열	0.1	㎜	0.6	m		69						
15	균열	0.2	㎜	0.9	m		70						
16	균열	0.2	㎜	0.9	m		71						
17	균열	0.2	㎜	0.9	m		72						
18	균열	0.2	㎜	0.9	m		73						
19							74						
20							75						
21							76						
22							77						
23							78						
24							79						
25							80						
26							81						
27							82						
28							83						
29							84						
30							85						
31							86						
32							87						
33							88						
34							89						
35							90						
36							91						
37							92						
38							93						
39							94						
40							95						
41							96

42							97						
43							98						
44							99						
45							100						
46							101						
47							102						
48							103						
49							104						
50							105						
51							106						
52							107						
53							108						
54							109						
55							110
