외관조사망도 번호
U7_계룡터널_472(33K812~33K824)

호남고속선 계룡터널_472(33.812~33.824km, S472)

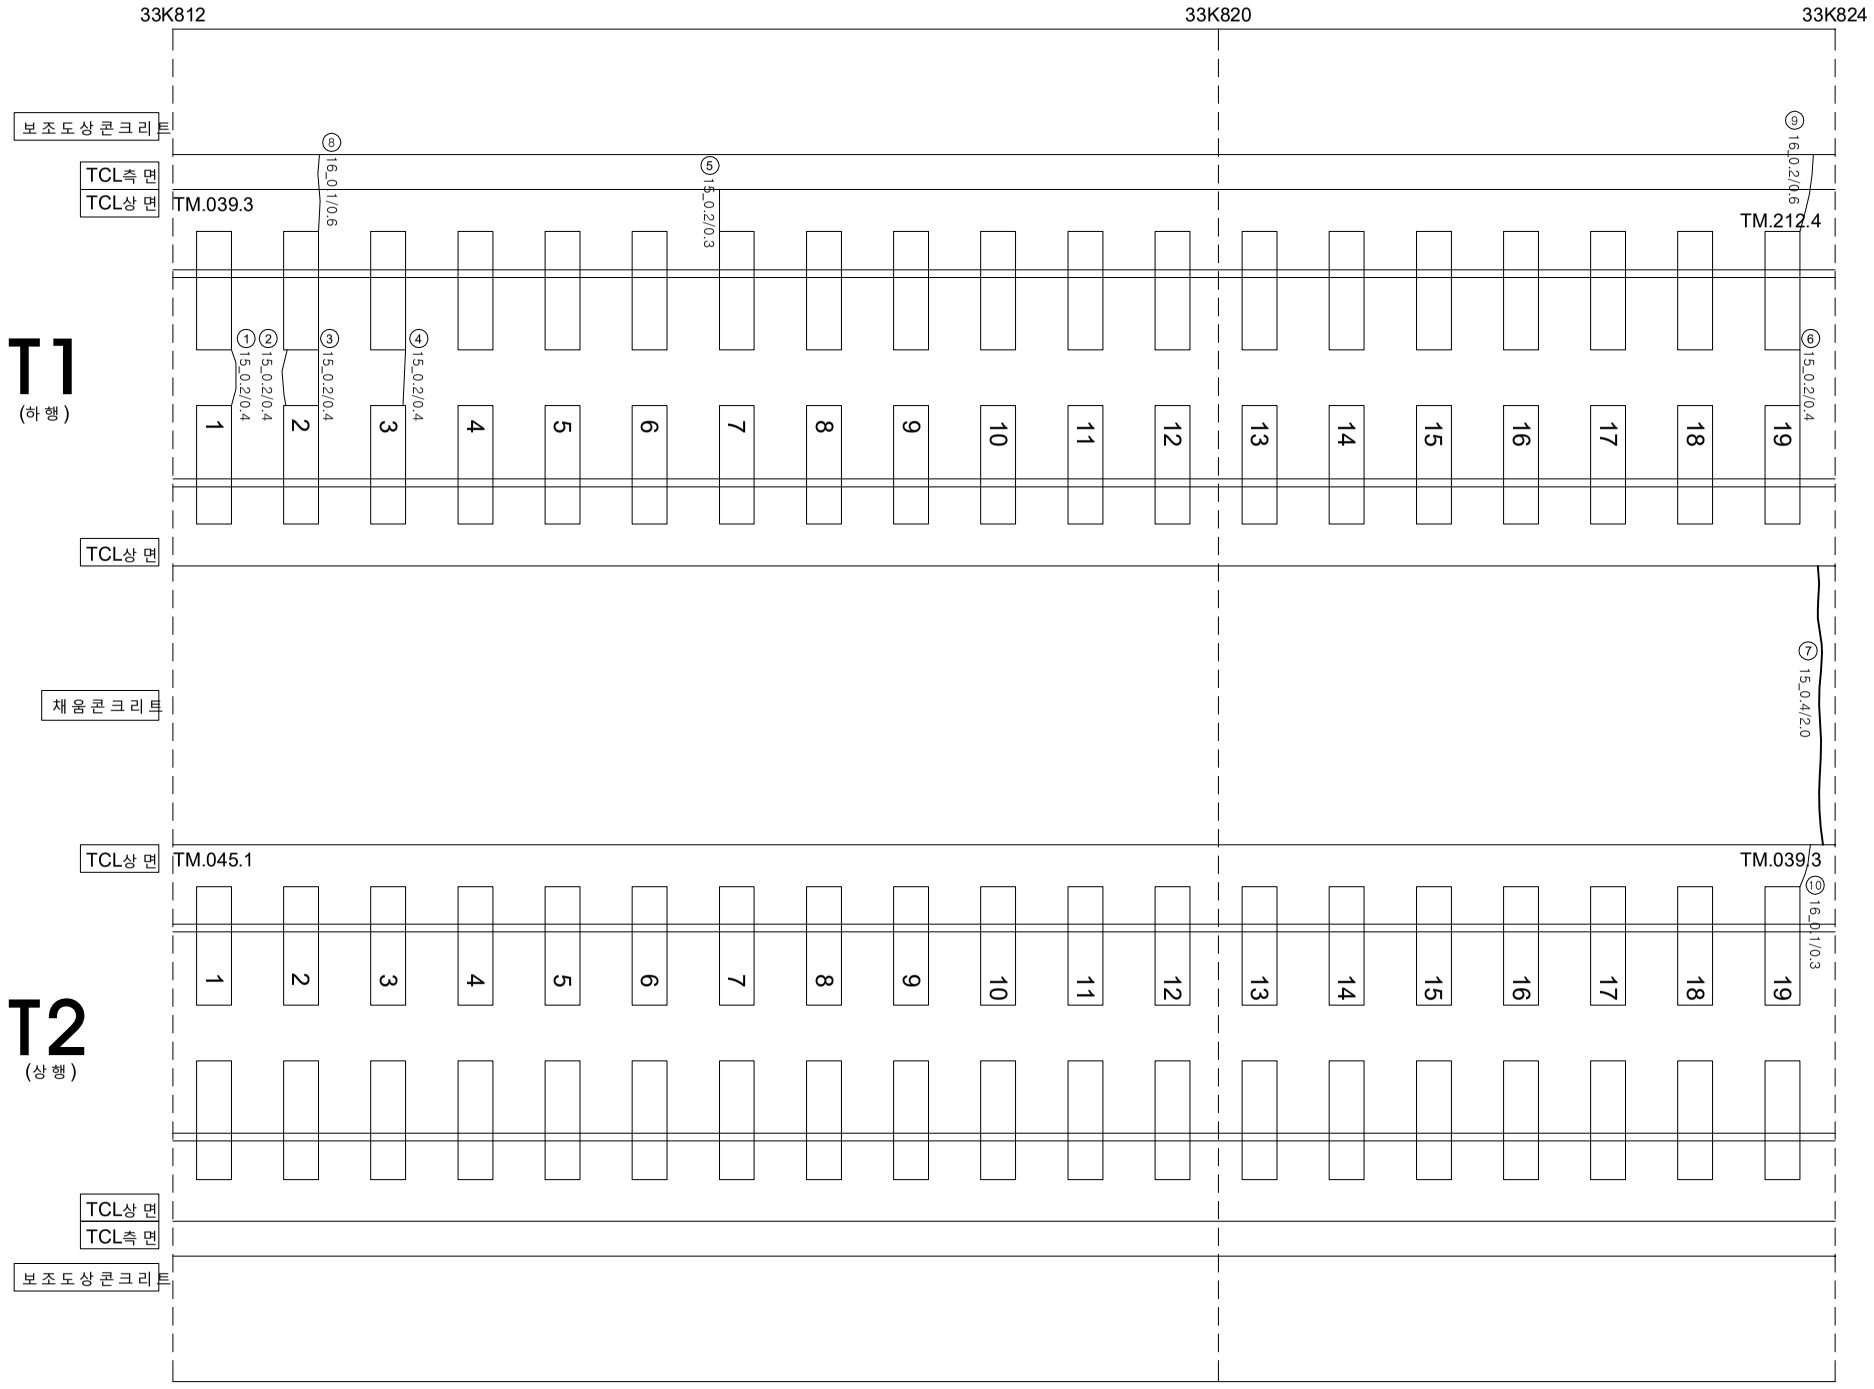
연번	손상	폭		연장		비고	연번	손상	폭		연장		비고
1	균열	0.2	㎜	0.4	m		56						
2	균열	0.2	㎜	0.4	m		57						
3	균열	0.2	㎜	0.4	m		58						
4	균열	0.2	㎜	0.4	m		59						
5	균열	0.2	㎜	0.3	m		60						
6	균열	0.2	㎜	0.4	m		61						
7	균열	0.4	㎜	2.0	m		62						
8	균열	0.1	㎜	0.6	m		63						
9	균열	0.2	㎜	0.6	m		64						
10	균열	0.1	㎜	0.3	m		65						
11							66						
12							67						
13							68						
14							69						
15							70						
16							71						
17							72						
18							73						
19							74						
20							75						
21							76						
22							77						
23							78						
24							79						
25							80						
26							81						
27							82						
28							83						
29							84						
30							85						
31							86						
32							87						
33							88						
34							89						
35							90						
36							91						
37							92						
38							93						
39							94						
40							95						
41							96						
42							97						
43							98						
44							99						
45							100						
46							101

47							102						
48							103						
49							104						
50							105						
51							106						
52							107						
53							108						
54							109						
55							110
