외관조사망도 번호
U7_계룡터널_475(33K849~33K862)

호남고속선 계룡터널_475(33.849~33.862km, S475)

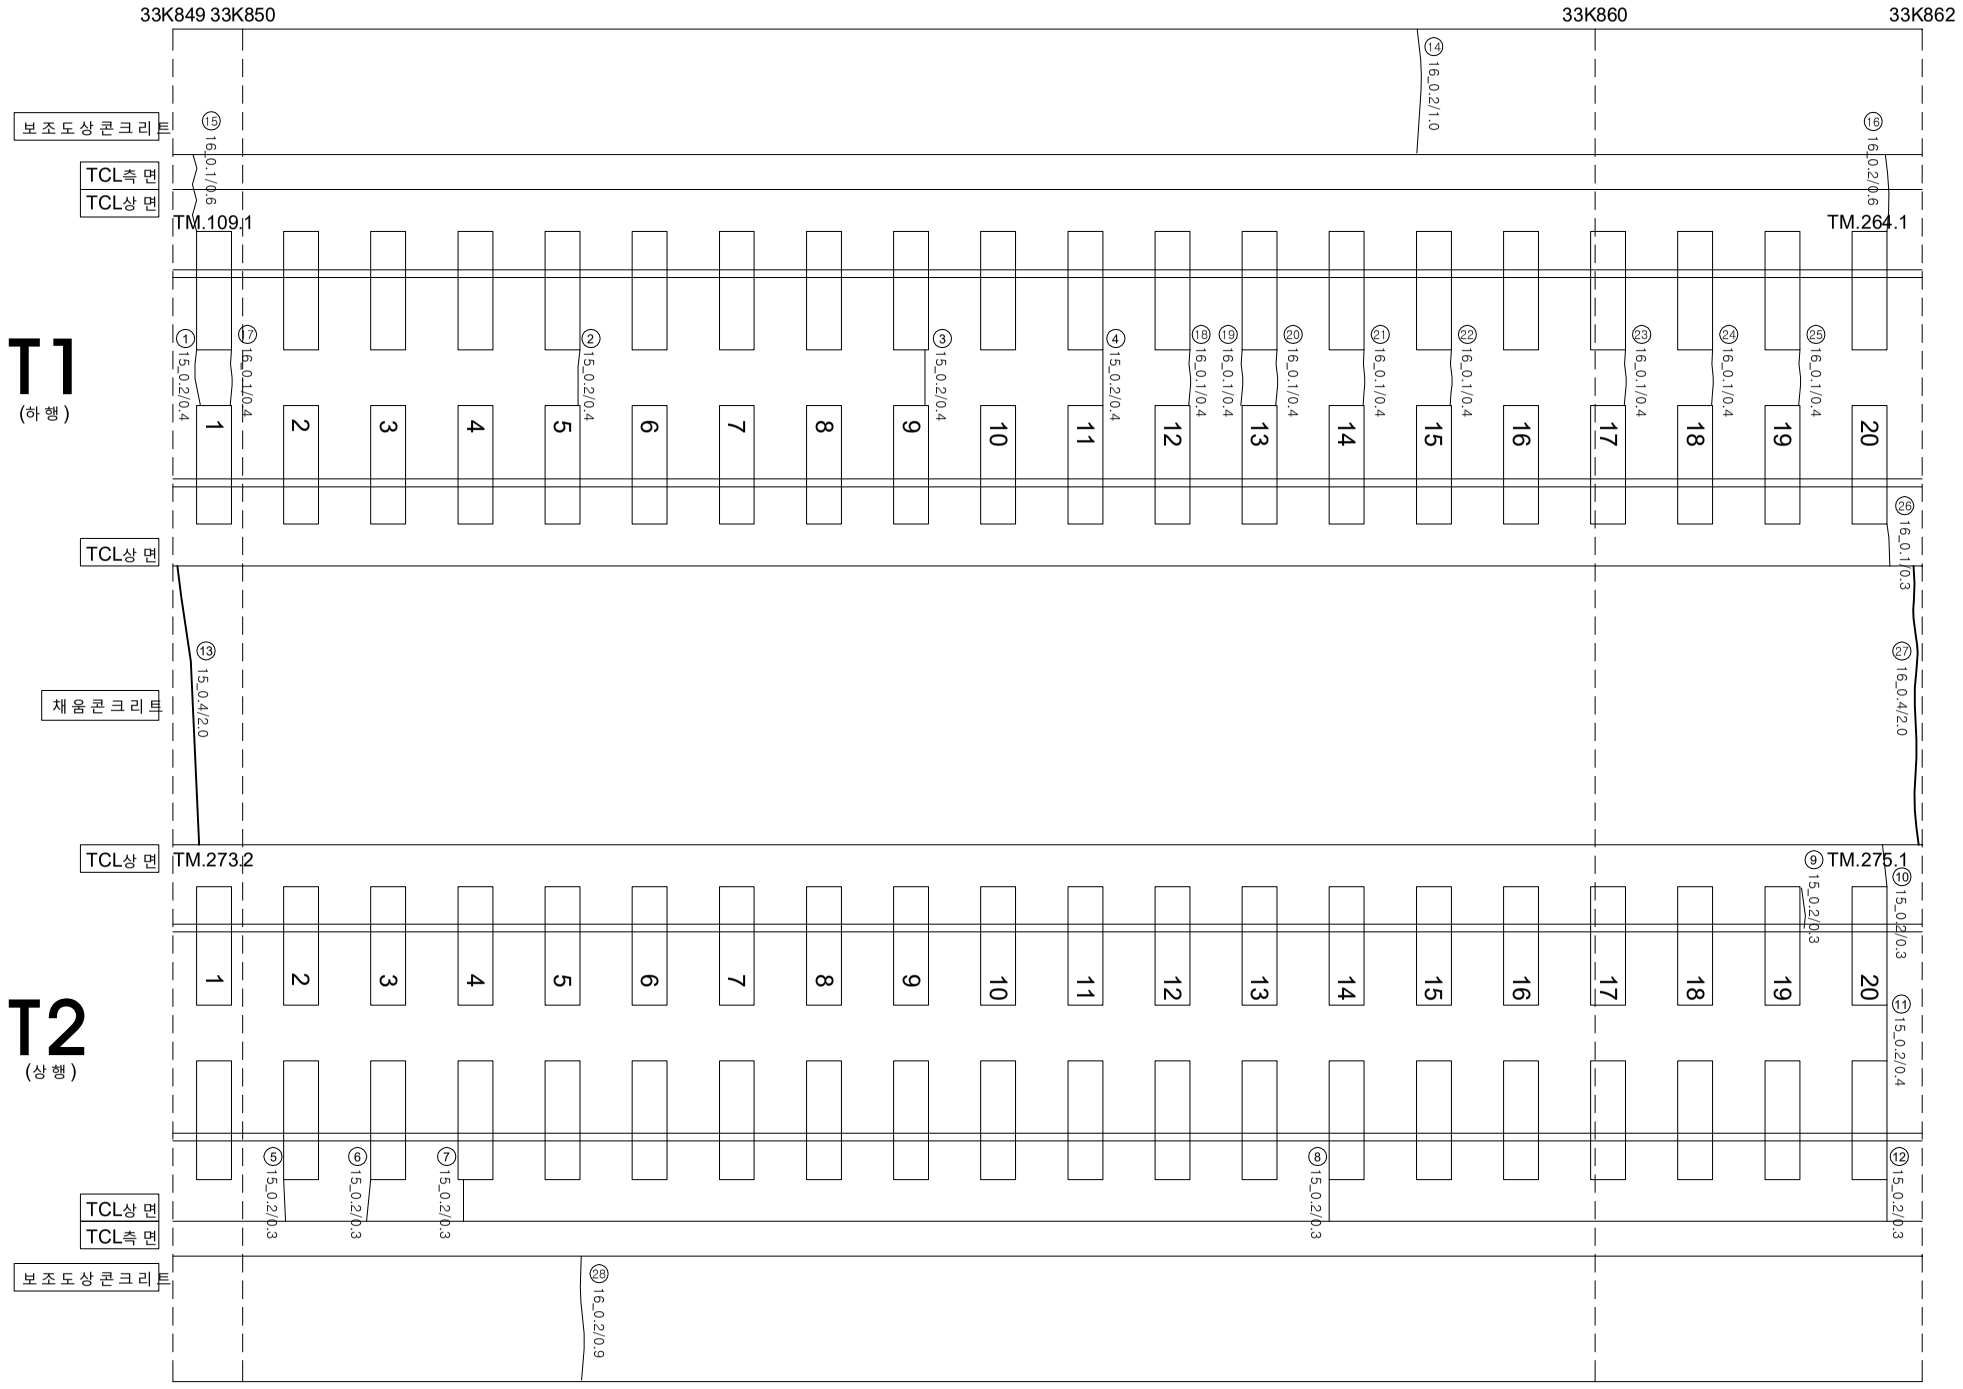
연번	손상	폭		연장		비고	연번	손상	폭		연장		비고
1	균열	0.2	㎜	0.4	m		56						
2	균열	0.2	㎜	0.4	m		57						
3	균열	0.2	㎜	0.4	m		58						
4	균열	0.2	㎜	0.4	m		59						
5	균열	0.2	㎜	0.3	m		60						
6	균열	0.2	㎜	0.3	m		61						
7	균열	0.2	㎜	0.3	m		62						
8	균열	0.2	㎜	0.3	m		63						
9	경계부균열	0.2	㎜	0.3	m		64						
10	균열	0.2	㎜	0.3	m		65						
11	균열	0.2	㎜	0.4	m		66						
12	균열	0.2	㎜	0.3	m		67						
13	균열	0.4	㎜	2.0	m		68						
14	균열	0.2	㎜	1.0	m		69						
15	균열	0.1	㎜	0.6	m		70						
16	균열	0.2	㎜	0.6	m		71						
17	균열	0.1	㎜	0.4	m		72						
18	균열	0.1	㎜	0.4	m		73						
19	균열	0.1	㎜	0.4	m		74						
20	균열	0.1	㎜	0.4	m		75						
21	균열	0.1	㎜	0.4	m		76						
22	균열	0.1	㎜	0.4	m		77						
23	균열	0.1	㎜	0.4	m		78						
24	균열	0.1	㎜	0.4	m		79						
25	균열	0.1	㎜	0.4	m		80						
26	균열	0.1	㎜	0.3	m		81						
27	균열	0.4	㎜	2.0	m		82						
28	균열	0.2	㎜	0.9	m		83						
29							84						
30							85						
31							86						
32							87						
33							88						
34							89						
35							90						
36							91

37							92						
38							93						
39							94						
40							95						
41							96						
42							97						
43							98						
44							99						
45							100						
46							101						
47							102						
48							103						
49							104						
50							105						
51							106						
52							107						
53							108						
54							109						
55							110
