외관조사망도 번호
U7_계룡터널_362(32k657~32k662)

호남고속선 계룡터널_362(32.657~32.662km, S362)

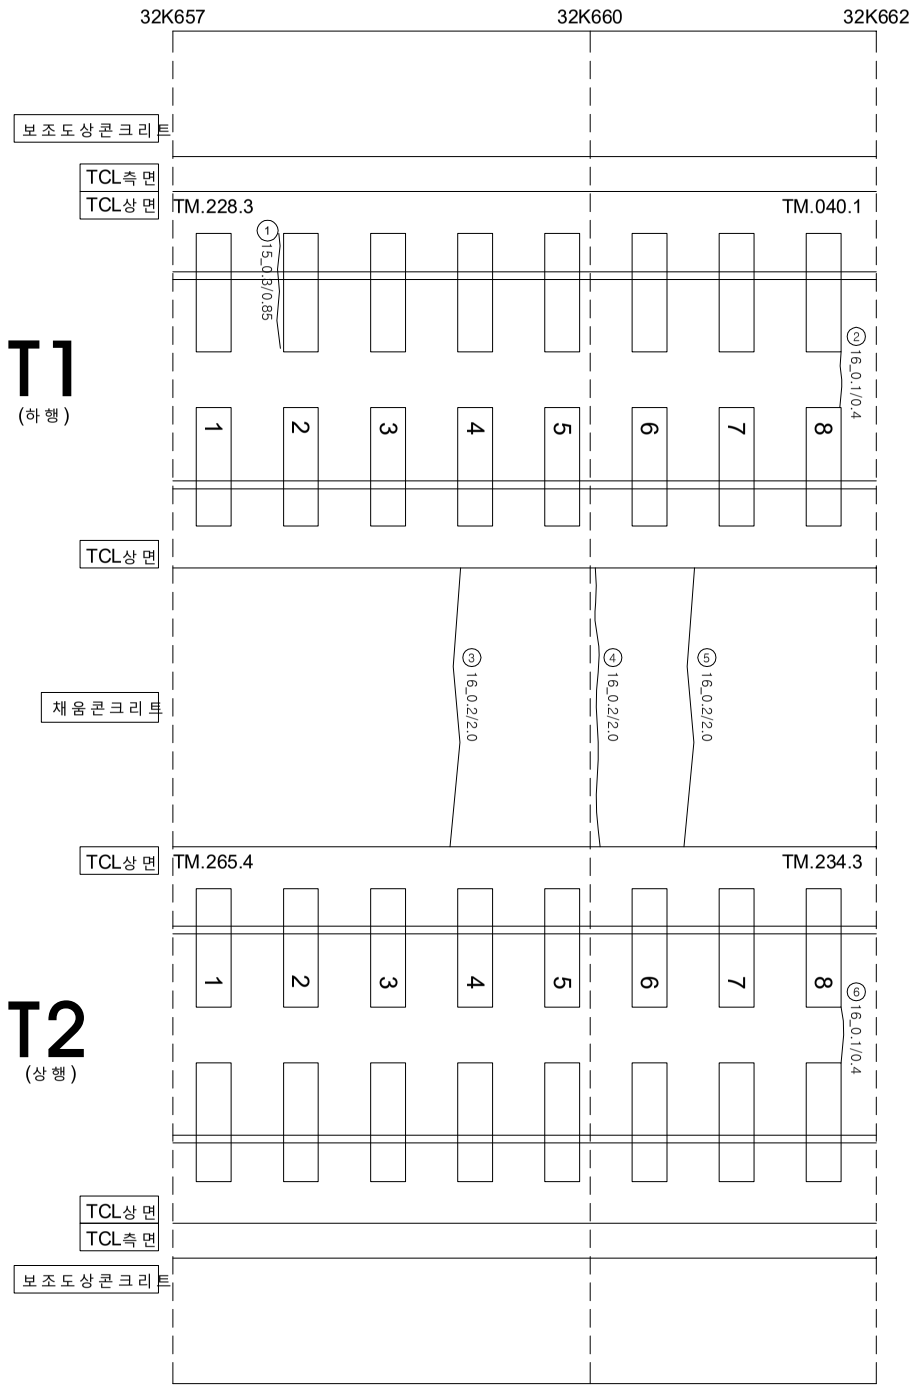
연번	손상	폭		연장		비고	연번	손상	폭		연장		비고
1	경계부균열	0.3	㎜	0.85	m		56						
2	균열	0.1	㎜	0.4	m		57						
3	균열	0.2	㎜	2.0	m		58						
4	균열	0.2	㎜	2.0	m		59						
5	균열	0.2	㎜	2.0	m		60						
6	균열	0.1	㎜	0.4	m		61						
7							62						
8							63						
9							64						
10							65						
11							66						
12							67						
13							68						
14							69						
15							70						
16							71						
17							72						
18							73						
19							74						
20							75						
21							76						
22							77						
23							78						
24							79						
25							80						
26							81						
27							82						
28							83						
29							84						
30							85						
31							86						
32							87						
33							88						
34							89						
35							90						
36							91						
37							92						
38							93						
39							94						
40							95						
41							96						
42							97						
43							98						
44							99						
45							100						
46							101						
47							102						
48							103
