외관조사망도 번호
U7_계룡터널_480(33K912~33K924)

호남고속선 계룡터널_480(33.912~33.924km, S480)

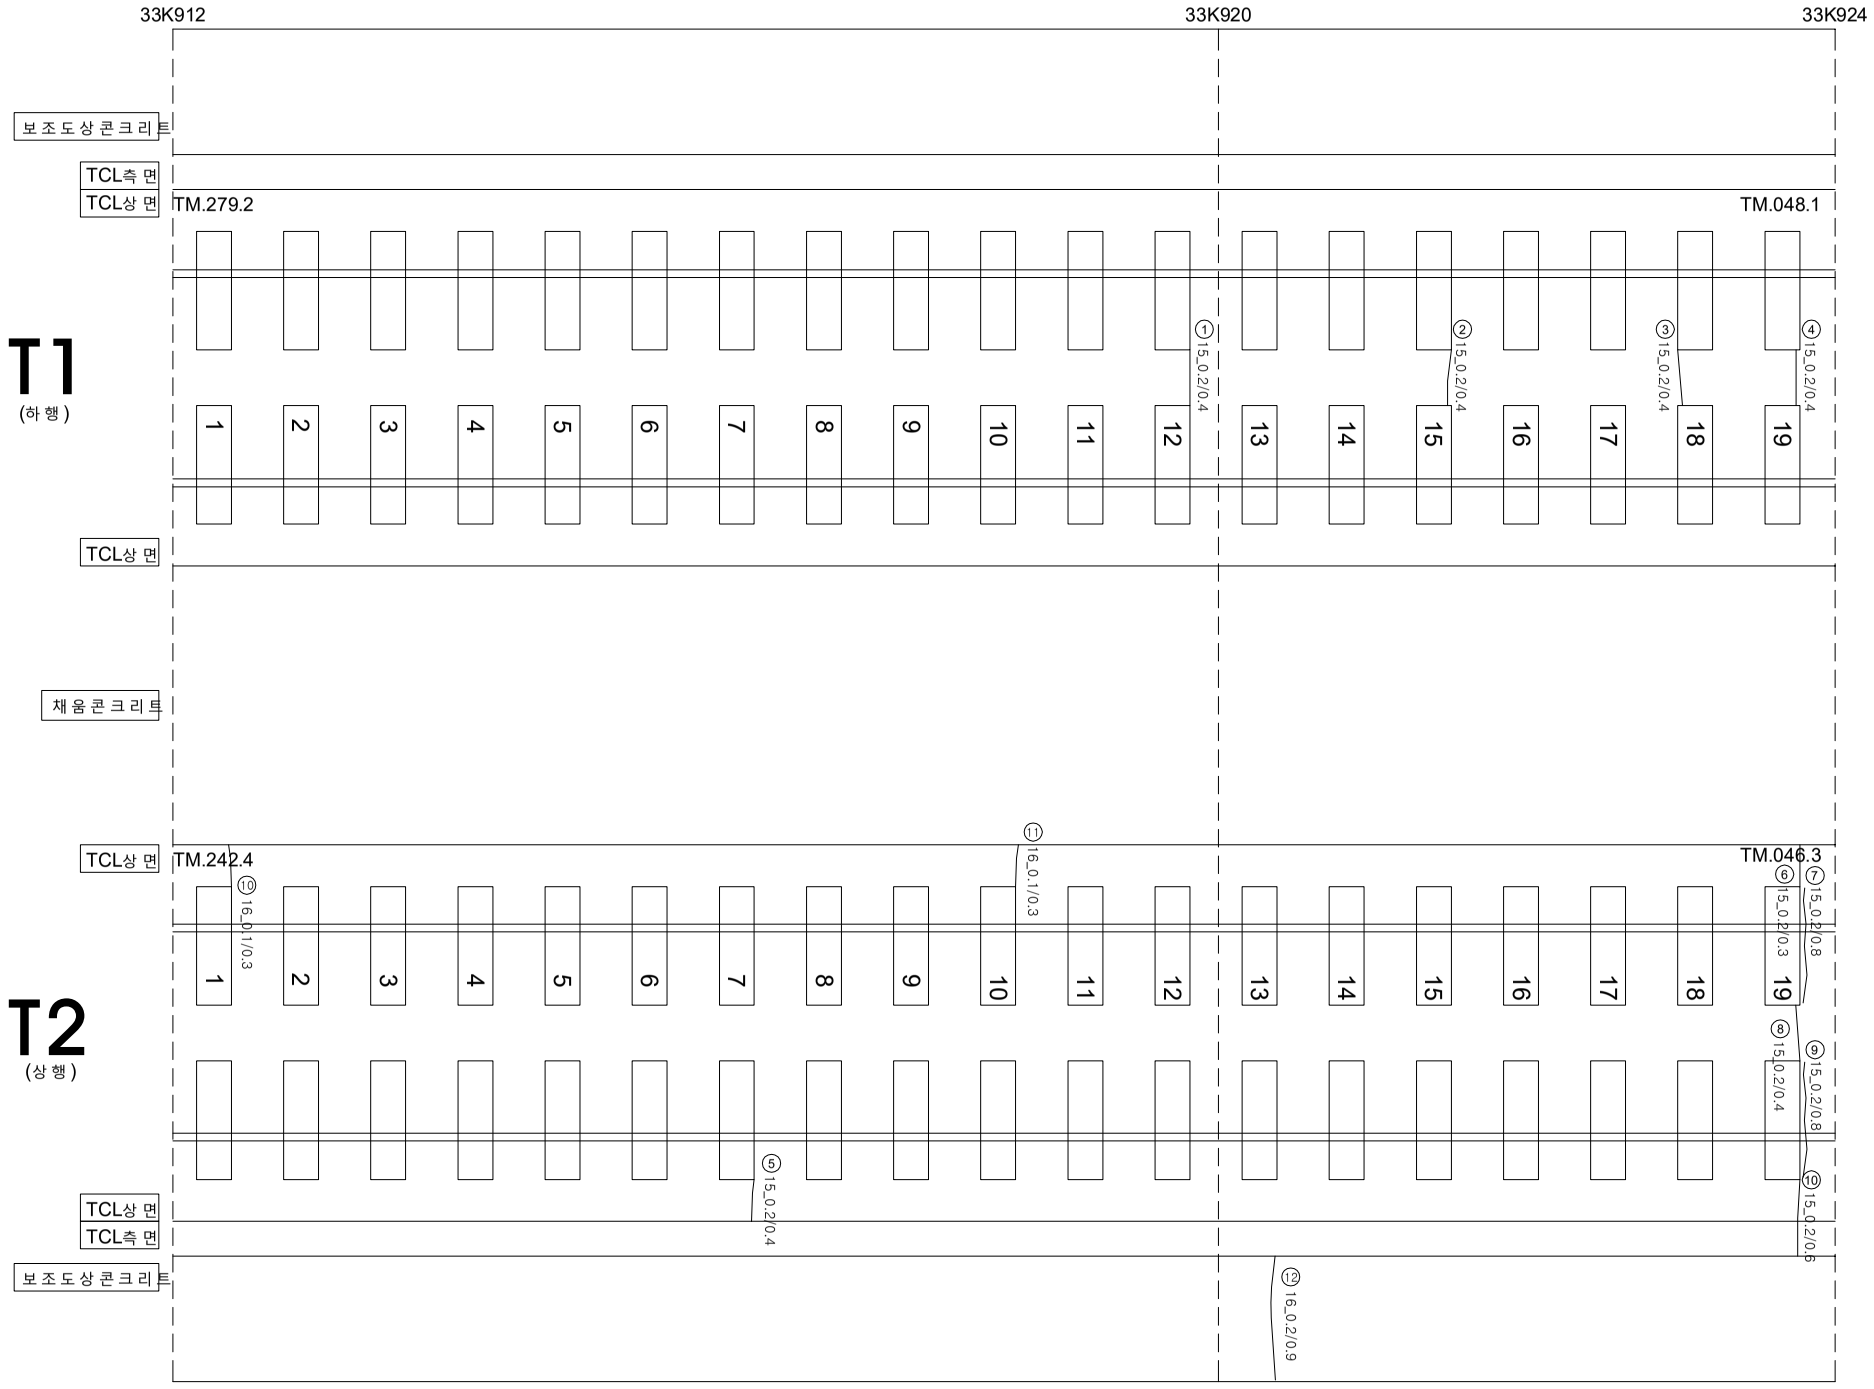
연번	손상	폭		연장		비고	연번	손상	폭		연장		비고
1	균열	0.2	㎜	0.4	m		56						
2	균열	0.2	㎜	0.4	m		57						
3	균열	0.2	㎜	0.4	m		58						
4	균열	0.2	㎜	0.4	m		59						
5	균열	0.2	㎜	0.4	m		60						
6	경계부 균열	0.2	㎜	0.3	m		61						
7	균열	0.2	㎜	0.8	m		62						
8	경계부 균열	0.2	㎜	0.4	m		63						
9	균열	0.2	㎜	0.8	m		64						
10	균열	0.2	㎜	0.5	m		65						
11	균열	0.1	㎜	0.3	m		66						
12	균열	0.2	㎜	0.9	m		67						
13							68						
14							69						
15							70						
16							71						
17							72						
18							73						
19							74						
20							75						
21							76						
22							77						
23							78						
24							79						
25							80						
26							81						
27							82						
28							83						
29							84						
30							85						
31							86						
32							87						
33							88						
34							89						
35							90						
36							91						
37							92						
38							93						
39							94						
40							95						
41							96						
42							97						
43							98						
44							99						
45							100

46							101						
47							102						
48							103						
49							104						
50							105						
51							106						
52							107						
53							108						
54							109						
55							110
