외관조사망도 번호
U7_계룡터널_484(33K962~33K974)

호남고속선 계룡터널_484(33.962~33.974km, S484)

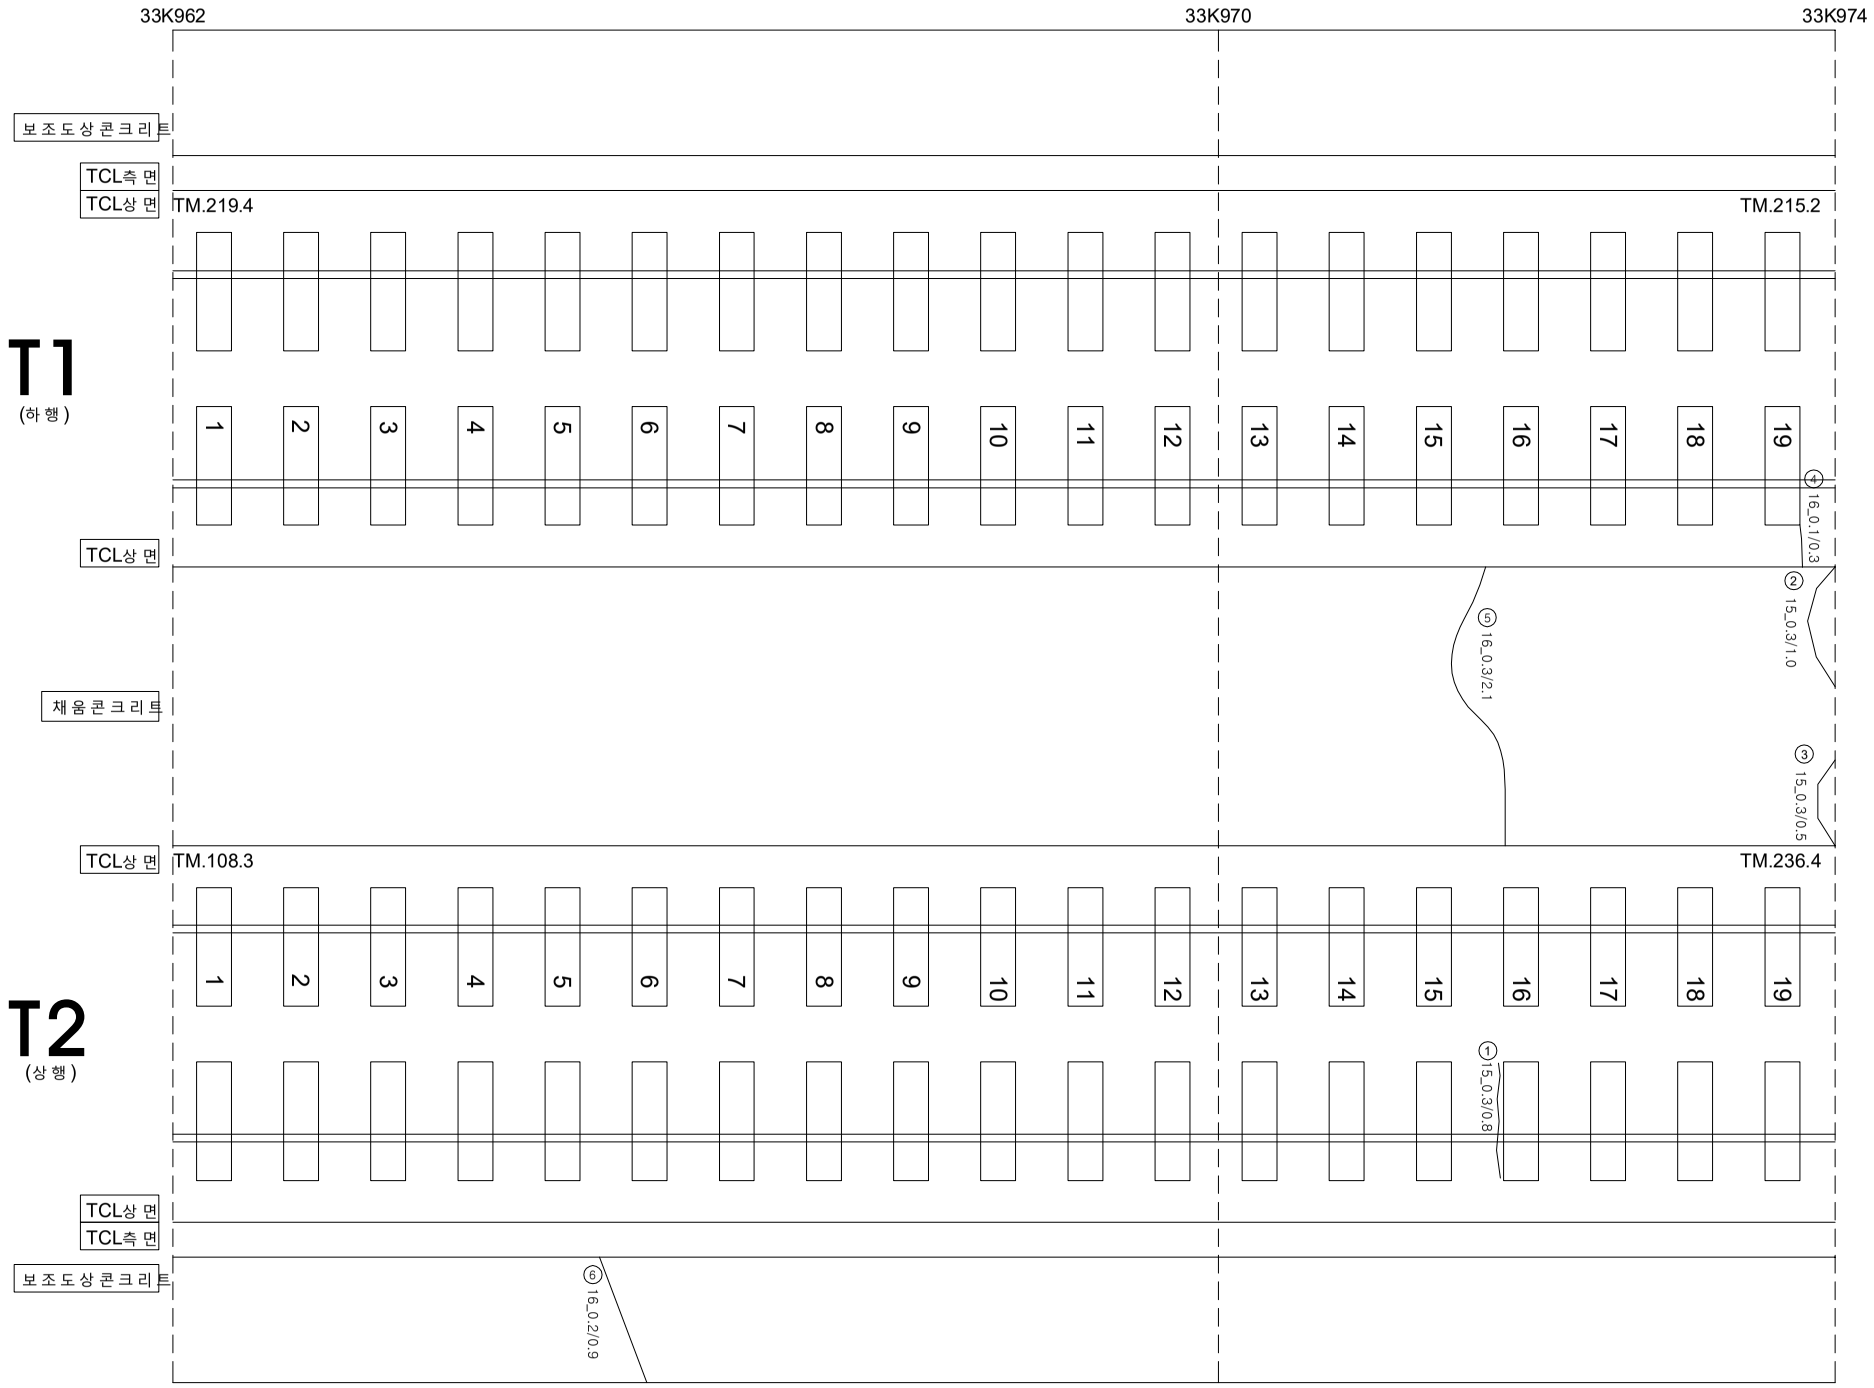
연번	손상	폭		연장		비고	연번	손상	폭		연장		비고
1	경계부균열	0.3	㎜	0.8	m		56						
2	균열	0.3	㎜	1.0	m		57						
3	균열	0.3	㎜	0.5	m		58						
4	균열	0.1	㎜	0.3	m		59						
5	균열	0.3	㎜	2.1	m		60						
6	균열	0.2	㎜	0.9	m		61						
7							62						
8							63						
9							64						
10							65						
11							66						
12							67						
13							68						
14							69						
15							70						
16							71						
17							72						
18							73						
19							74						
20							75						
21							76						
22							77						
23							78						
24							79						
25							80						
26							81						
27							82						
28							83						
29							84						
30							85						
31							86						
32							87						
33							88						
34							89						
35							90						
36							91						
37							92						
38							93						
39							94						
40							95						
41							96						
42							97						
43							98						
44							99						
45							100						
46							101						
47							102						
48							103

49							104						
50							105						
51							106						
52							107						
53							108						
54							109						
55							110
