외관조사망도 번호
U7_계룡터널_489(34K024~34K037)

호남고속선 계룡터널_489(34.024~34.037km, S489)

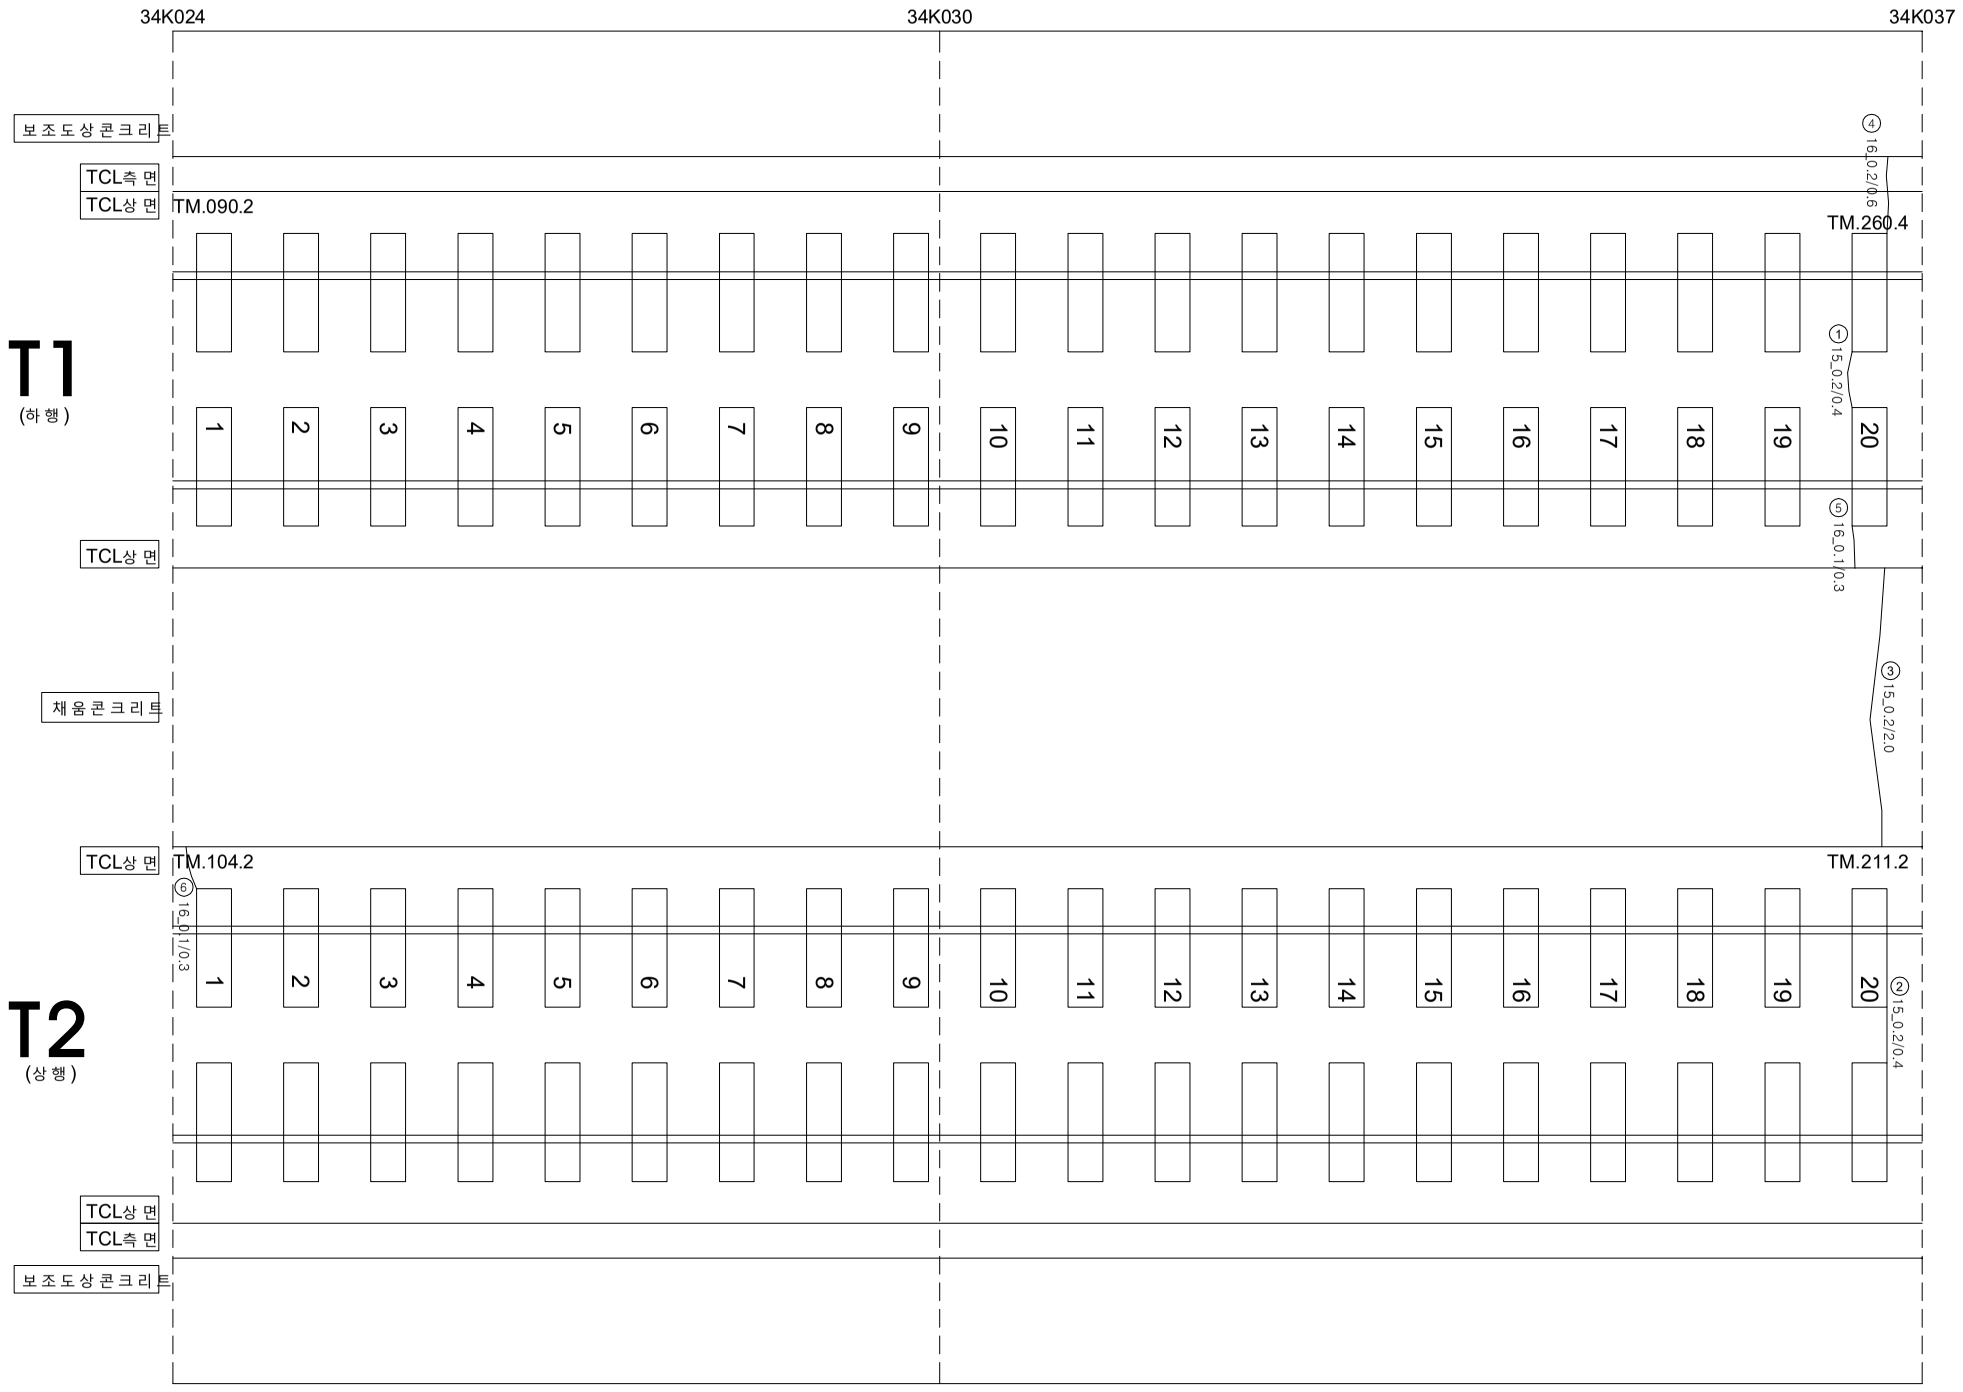
연번	손상	폭		연장		비고	연번	손상	폭		연장		비고
1	균열	0.2	㎜	0.4	m		56						
2	균열	0.2	㎜	0.4	m		57						
3	균열	0.2	㎜	2.0	m		58						
4	균열	0.2	㎜	0.6	m		59						
5	균열	0.1	㎜	0.3	m		60						
6	균열	0.1	㎜	0.3	m		61						
7							62						
8							63						
9							64						
10							65						
11							66						
12							67						
13							68						
14							69						
15							70						
16							71						
17							72						
18							73						
19							74						
20							75						
21							76						
22							77						
23							78						
24							79						
25							80						
26							81						
27							82						
28							83						
29							84						
30							85						
31							86						
32							87						
33							88						
34							89						
35							90						
36							91						
37							92						
38							93						
39							94						
40							95						
41							96						
42							97						
43							98						
44							99						
45							100						
46							101						
47							102						
48							103
