외관조사망도 번호
U7_계룡터널_491(34K049~34K062)

호남고속선 계룡터널_491(34.049~34.062km, S491)

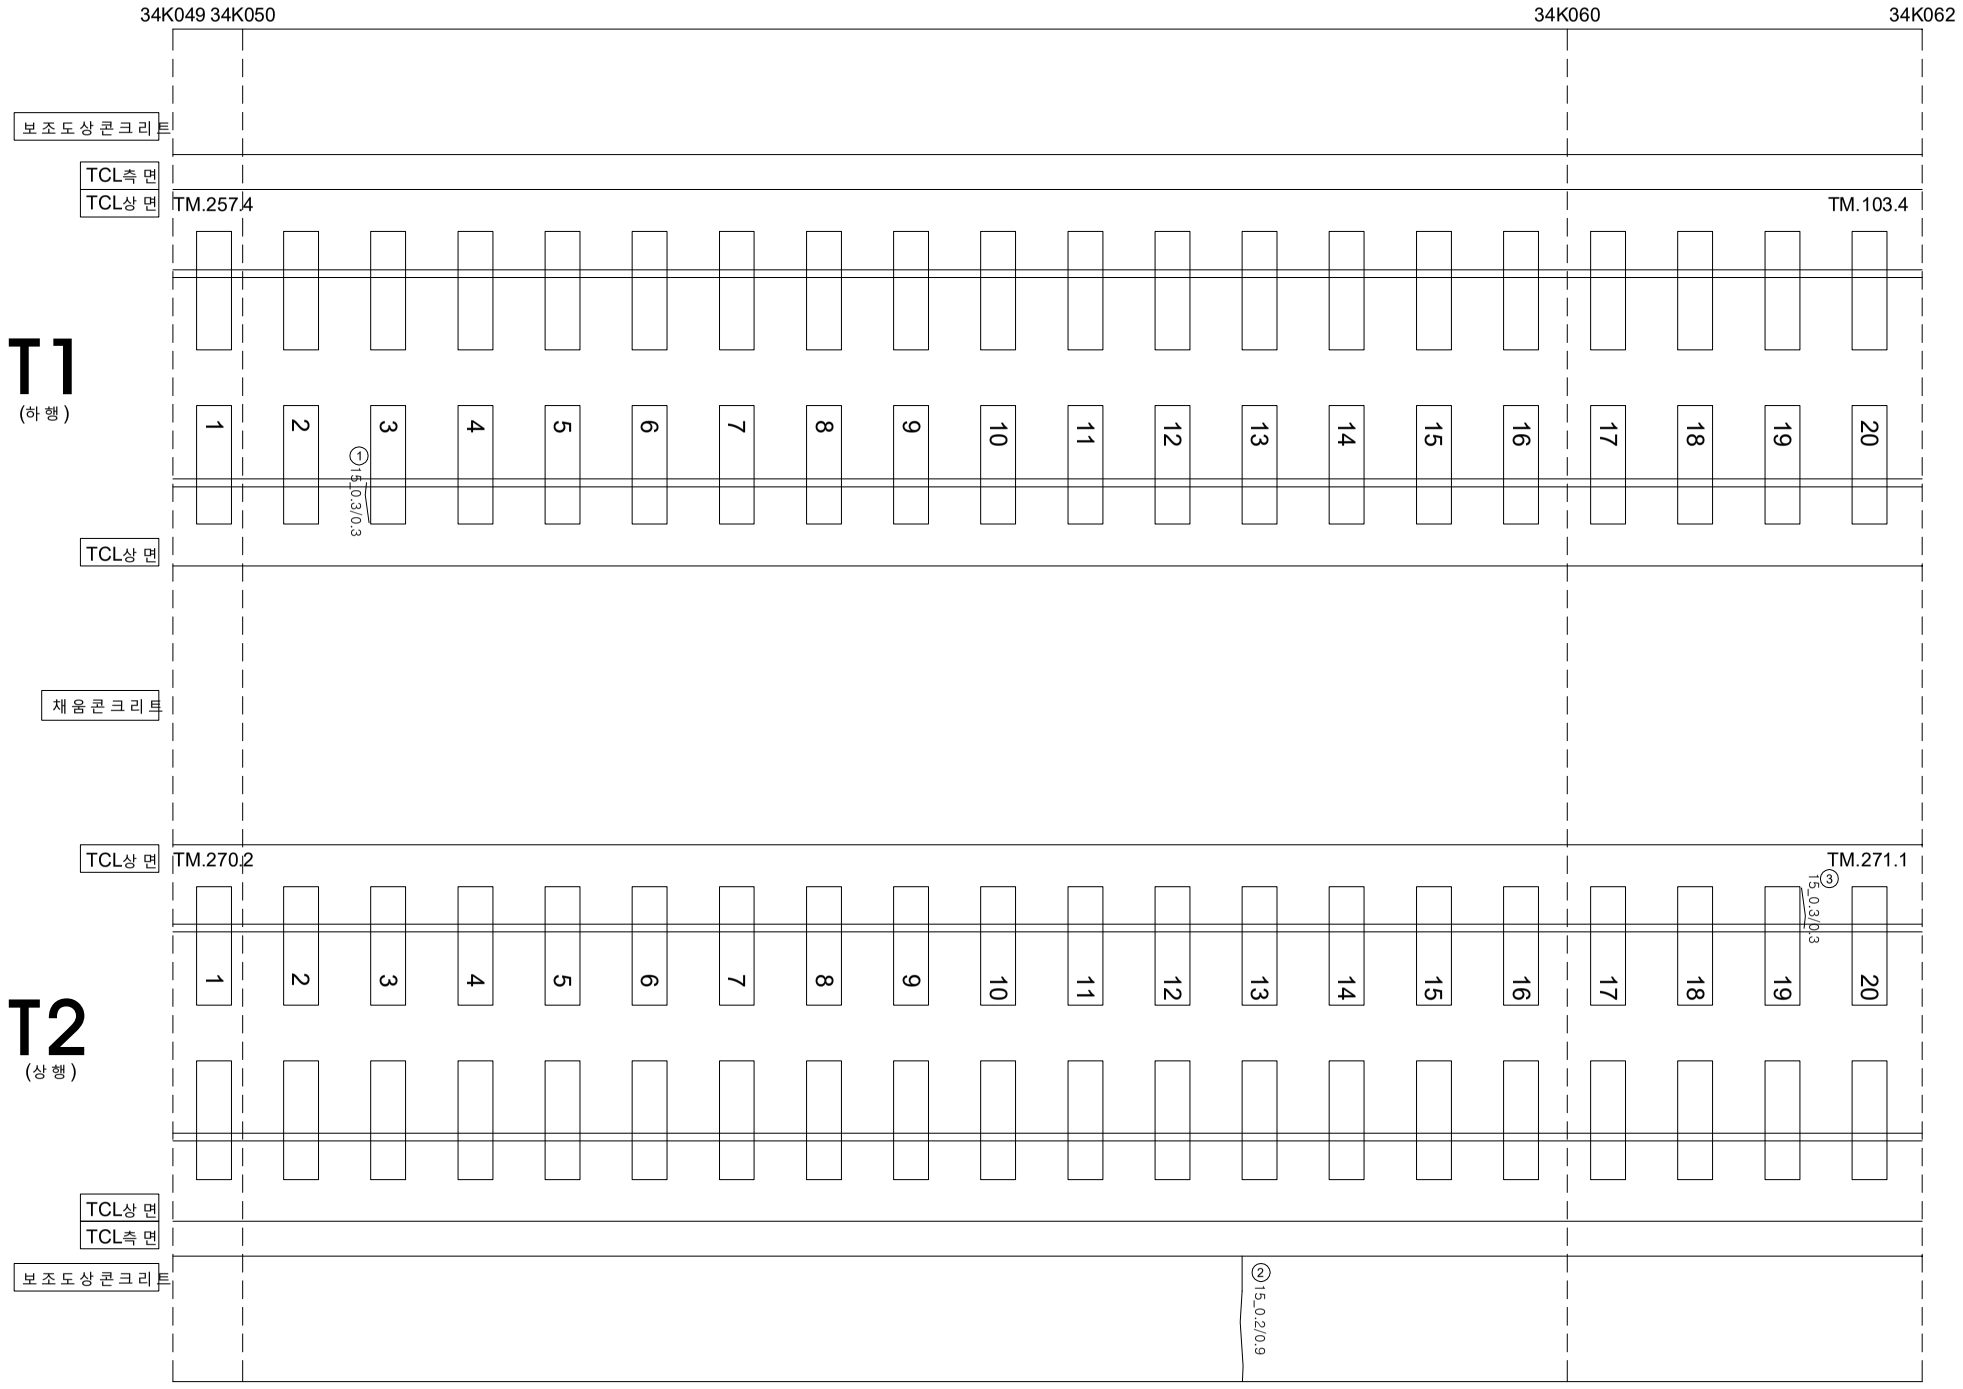
연번	손상	폭		연장		비고	연번	손상	폭		연장		비고
1	경계부균열	0.3	㎜	0.3	m		56						
2	균열	0.2	㎜	0.9	m		57						
3	경계부균열	0.3	㎜	0.3	m		58						
4							59						
5							60						
6							61						
7							62						
8							63						
9							64						
10							65						
11							66						
12							67						
13							68						
14							69						
15							70						
16							71						
17							72						
18							73						
19							74						
20							75						
21							76						
22							77						
23							78						
24							79						
25							80						
26							81						
27							82						
28							83						
29							84						
30							85						
31							86						
32							87						
33							88						
34							89						
35							90						
36							91						
37							92						
38							93						
39							94						
40							95						
41							96						
42							97						
43							98						
44							99						
45							100						
46							101						
47							102						
48							103						
49							104						
50							105
