외관조사망도 번호
U7_계룡터널_492(34K062~34K074)

호남고속선 계룡터널_492(34.062~34.074km, S492)

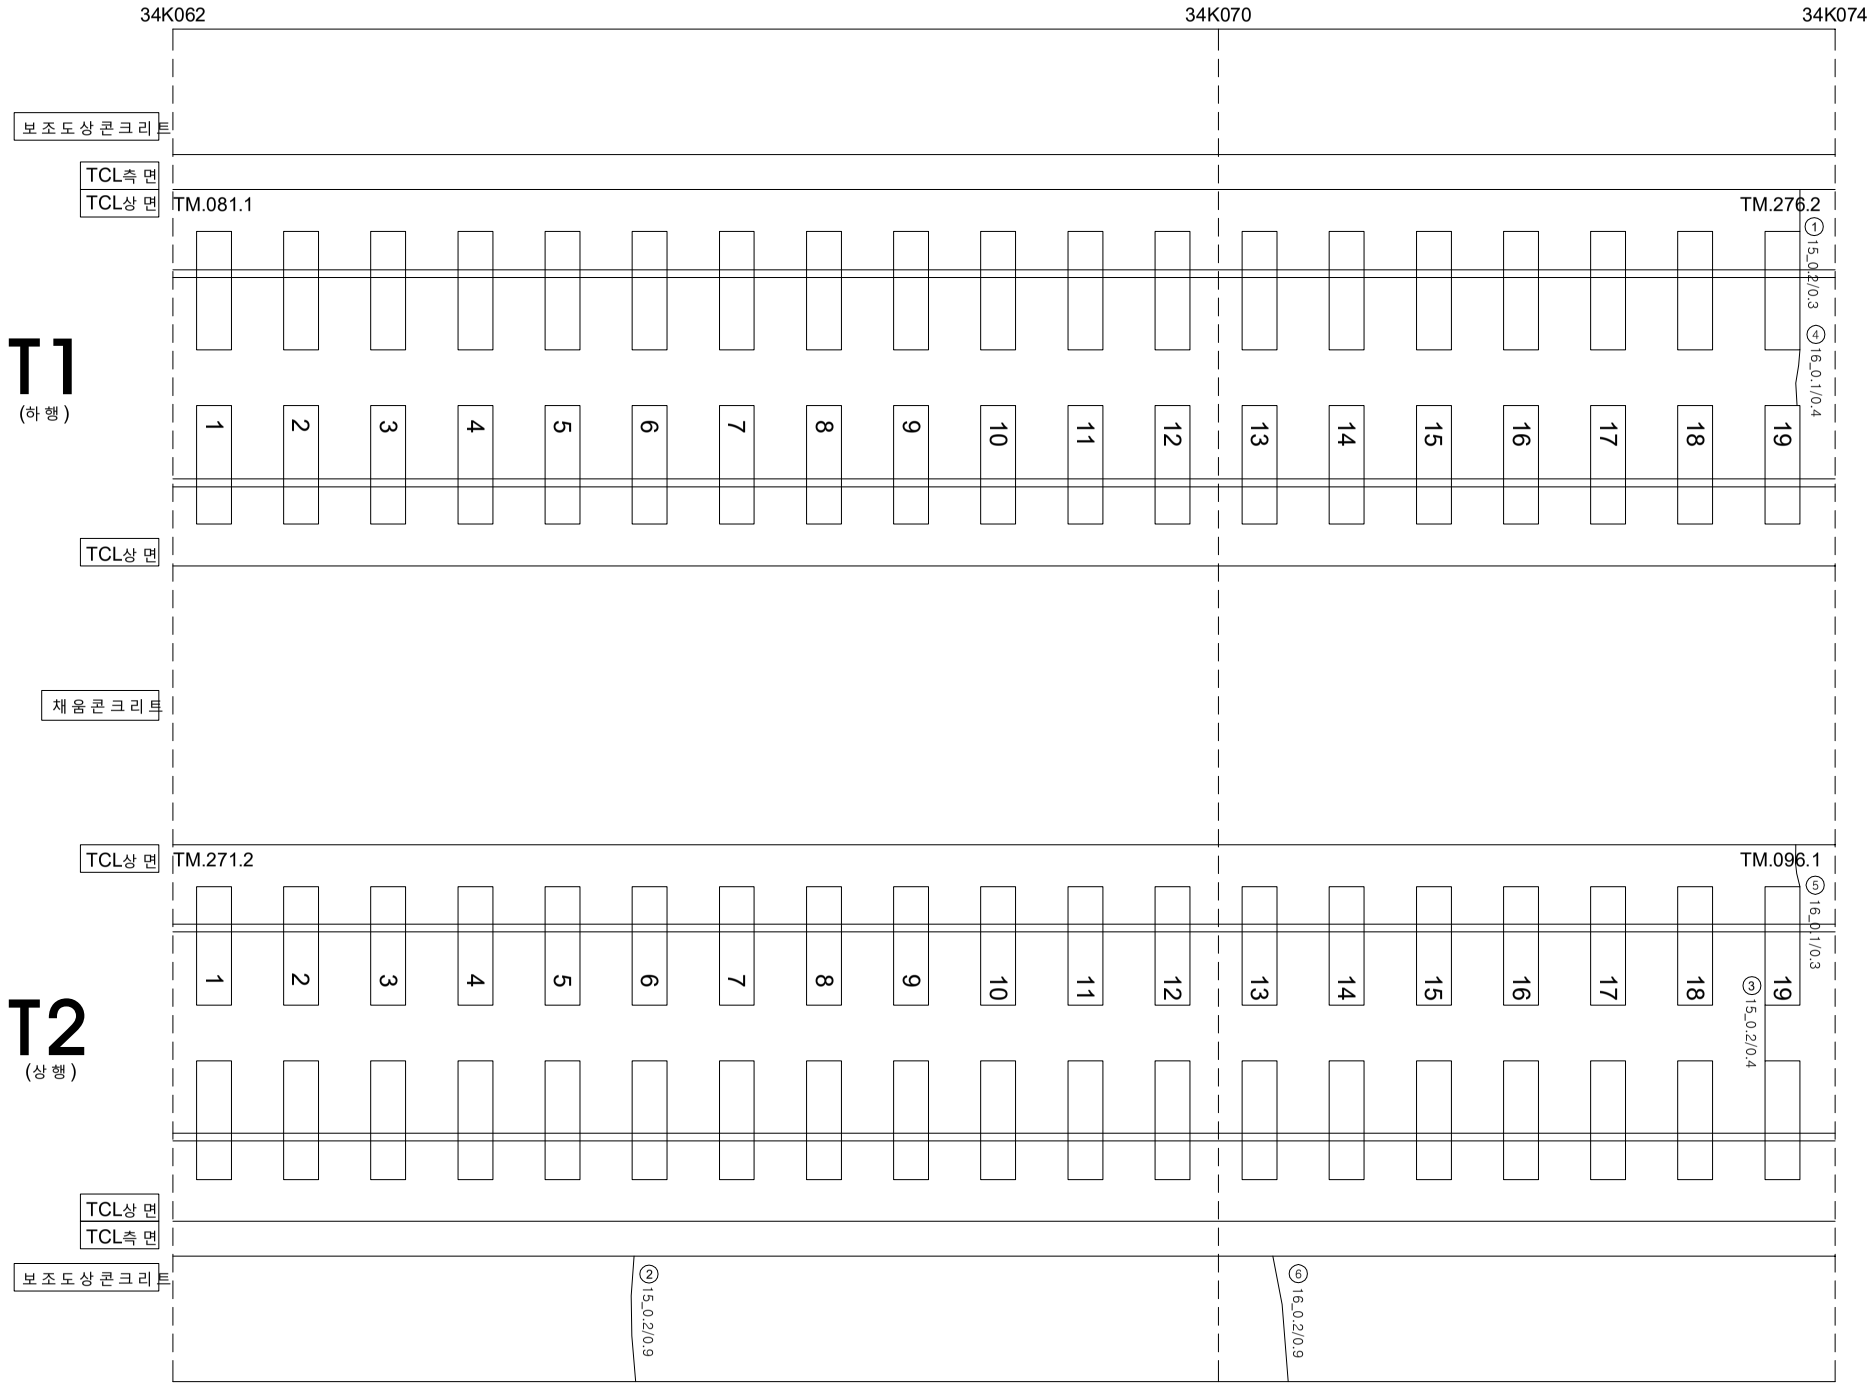
연번	손상	폭		연장		비고	연번	손상	폭		연장		비고
1	균열	0.2	㎜	0.3	m		56						
2	균열	0.2	㎜	0.9	m		57						
3	균열	0.2	㎜	0.4	m		58						
4	균열	0.1	㎜	0.4	m		59						
5	균열	0.1	㎜	0.3	m		60						
6	균열	0.2	㎜	0.9	m		61						
7							62						
8							63						
9							64						
10							65						
11							66						
12							67						
13							68						
14							69						
15							70						
16							71						
17							72						
18							73						
19							74						
20							75						
21							76						
22							77						
23							78						
24							79						
25							80						
26							81						
27							82						
28							83						
29							84						
30							85						
31							86						
32							87						
33							88						
34							89						
35							90						
36							91						
37							92						
38							93						
39							94						
40							95						
41							96						
42							97						
43							98						
44							99						
45							100						
46							101						
47							102						
48							103
