외관조사망도 번호
U7_계룡터널_495(34K099~34K112)

호남고속선 계룡터널_495(34.099~34.112km, S495)

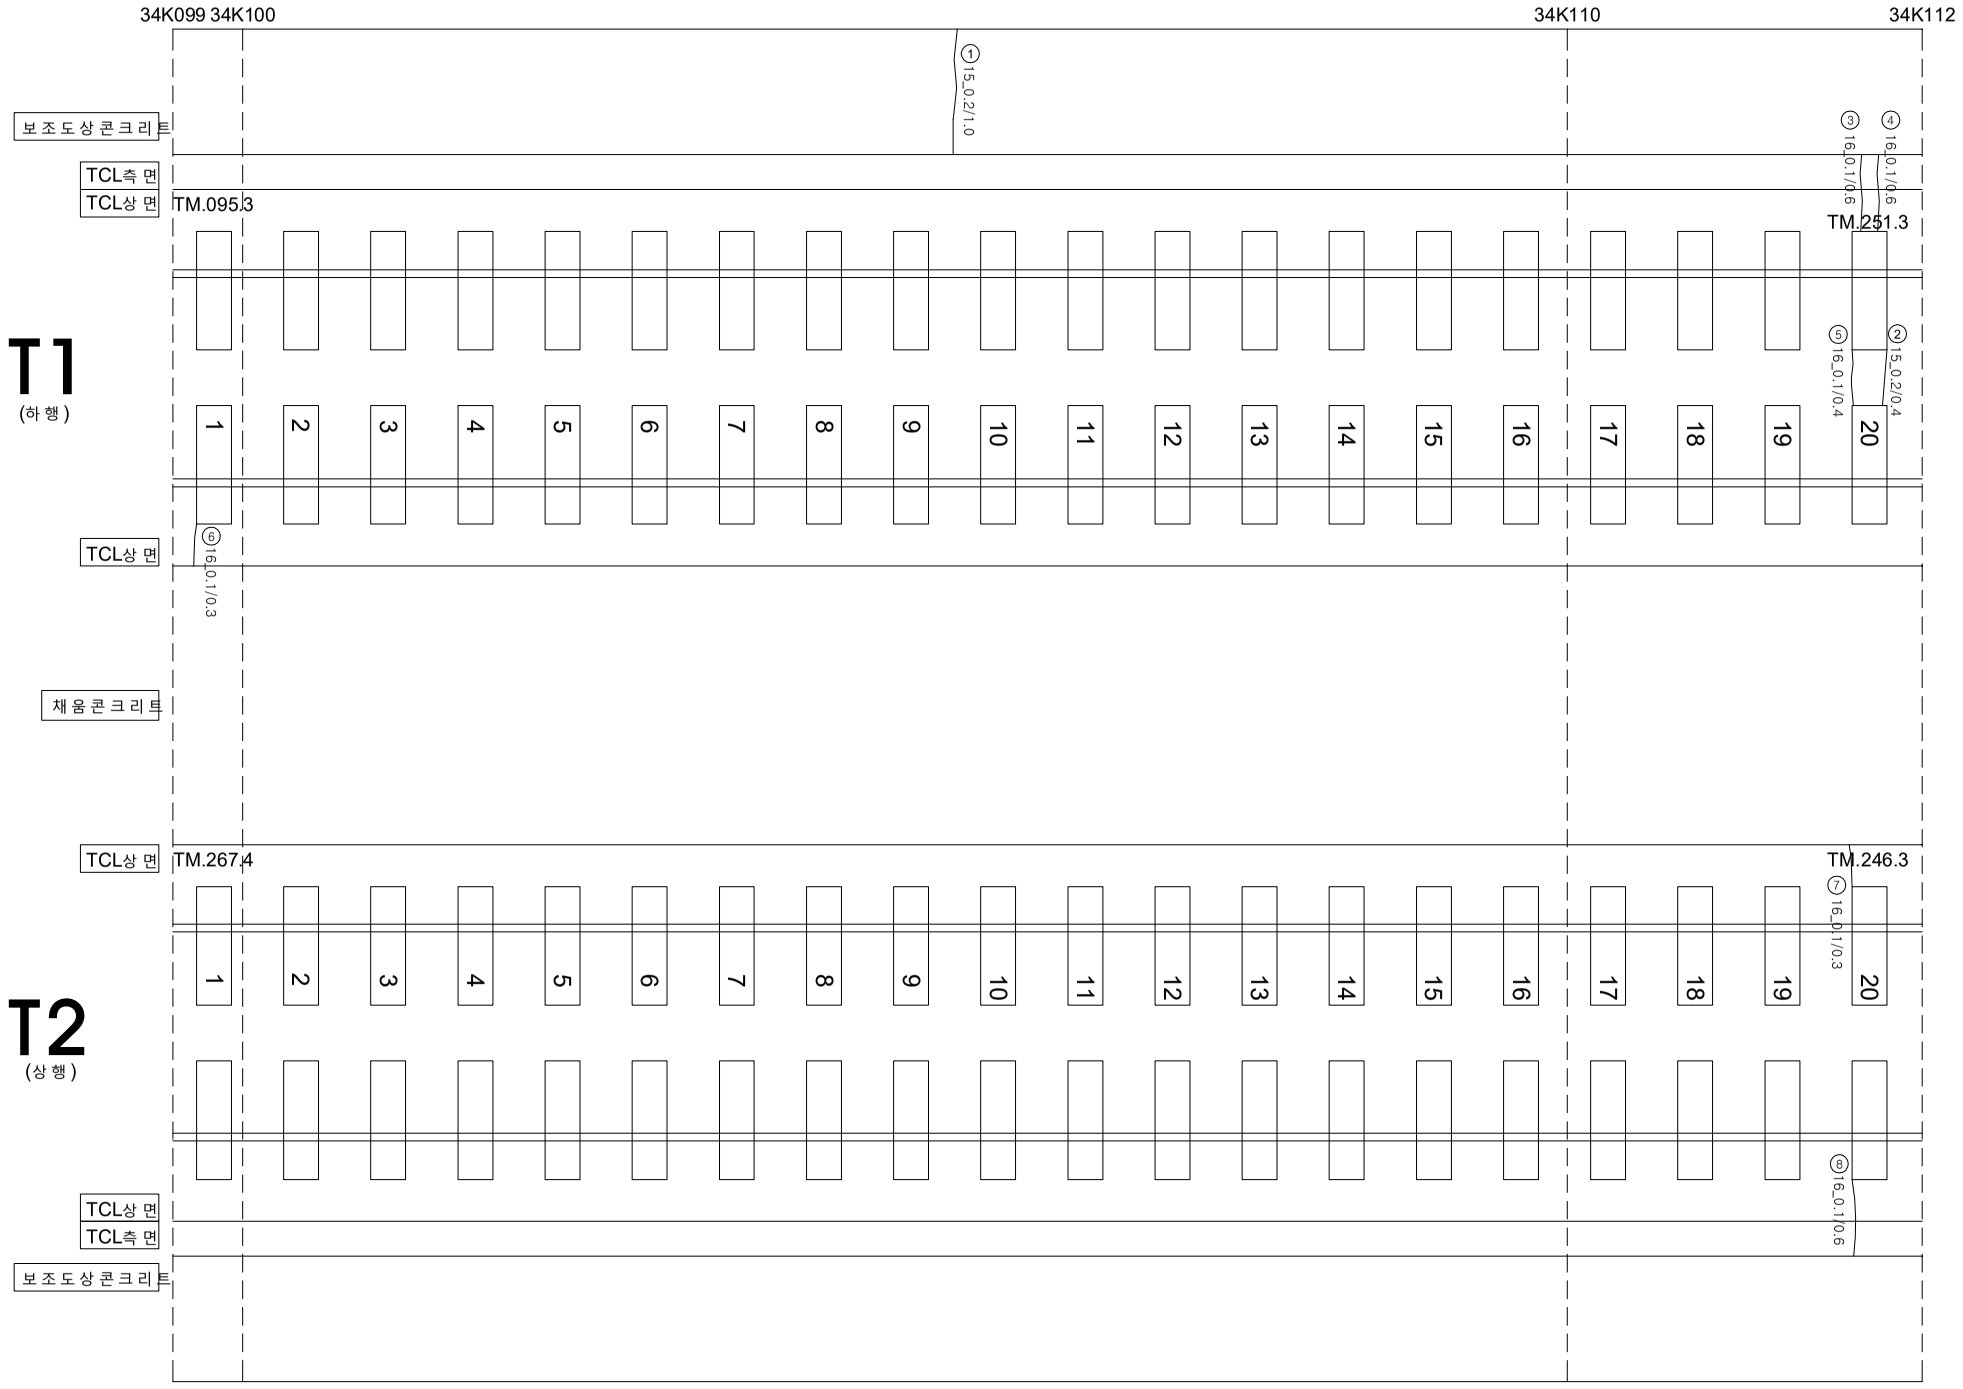
연번	손상	폭		연장		비고	연번	손상	폭		연장		비고
1	균열	0.2	㎜	1.0	m		56						
2	균열	0.2	㎜	0.4	m		57						
3	균열	0.1	㎜	0.6	m		58						
4	균열	0.1	㎜	0.6	m		59						
5	균열	0.1	㎜	0.4	m		60						
6	균열	0.1	㎜	0.3	m		61						
7	균열	0.1	㎜	0.3	m		62						
8	균열	0.1	㎜	0.6	m		63						
9							64						
10							65						
11							66						
12							67						
13							68						
14							69						
15							70						
16							71						
17							72						
18							73						
19							74						
20							75						
21							76						
22							77						
23							78						
24							79						
25							80						
26							81						
27							82						
28							83						
29							84						
30							85						
31							86						
32							87						
33							88						
34							89						
35							90						
36							91						
37							92						
38							93						
39							94						
40							95						
41							96						
42							97						
43							98						
44							99						
45							100						
46							101						
47							102

48							103						
49							104						
50							105						
51							106						
52							107						
53							108						
54							109						
55							110
