호남고속선 계룡터널_364(32.672~32.677km, S364)

외관조사망도 번호
U7_계룡터널_364(32k672~25k677)

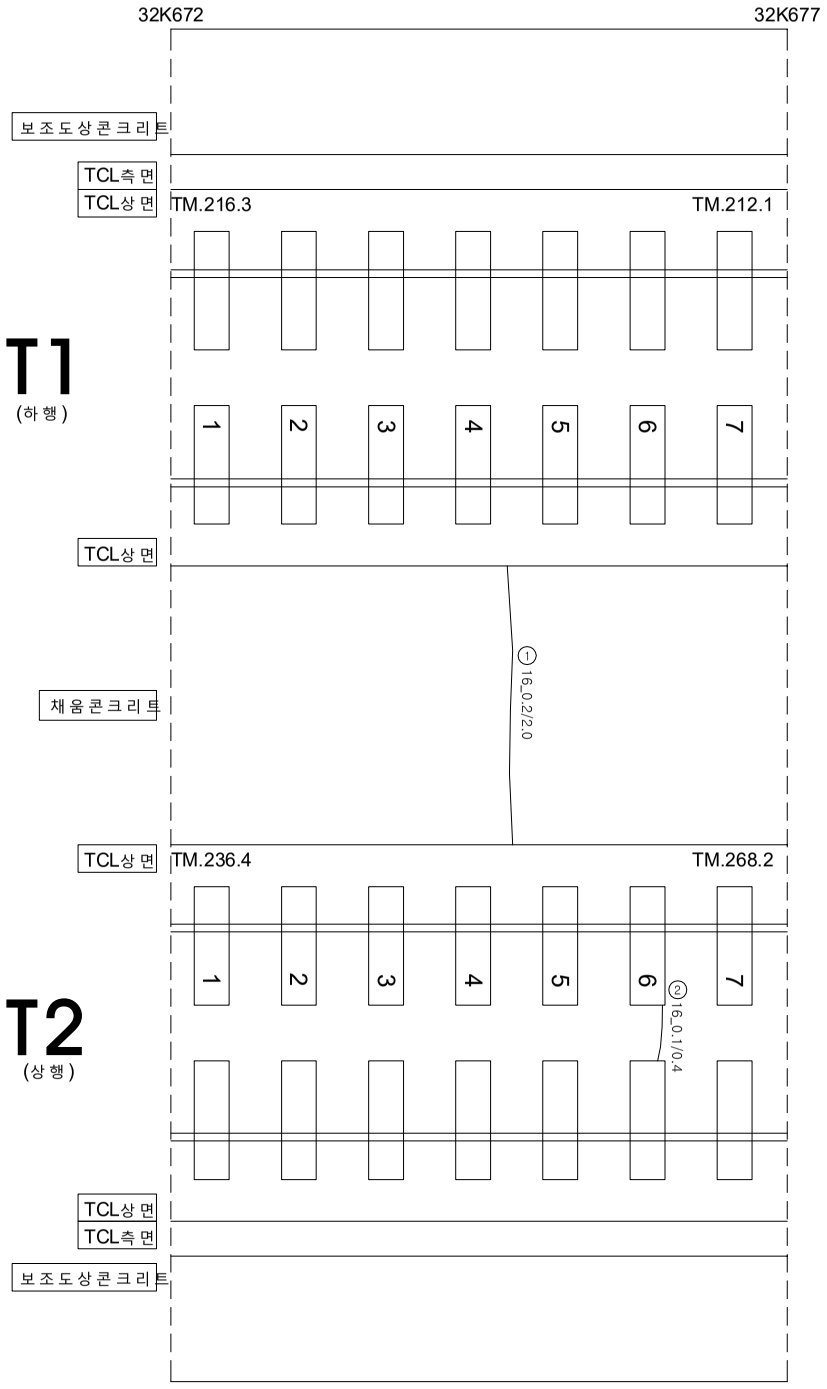
연번	손상	폭		연장		비고	연번	손상	폭		연장		비고
1	균열	0.2	㎜	2.0	m		56						
2	균열	0.1	㎜	0.4	m		57						
3							58						
4							59						
5							60						
6							61						
7							62						
8							63						
9							64						
10							65						
11							66						
12							67						
13							68						
14							69						
15							70						
16							71						
17							72						
18							73						
19							74						
20							75						
21							76						
22							77						
23							78						
24							79						
25							80						
26							81						
27							82						
28							83						
29							84						
30							85						
31							86						
32							87						
33							88						
34							89						
35							90						
36							91						
37							92						
38							93						
39							94						
40							95						
41							96						
42							97						
43							98						
44							99						
45							100						
46							101						
47							102						
48							103						
49							104						
50							105						
51							106
