외관조사망도 번호
U7_계룡터널_500(34K162~34K174)

호남고속선 계룡터널_500(34.162~34.174km, S500)

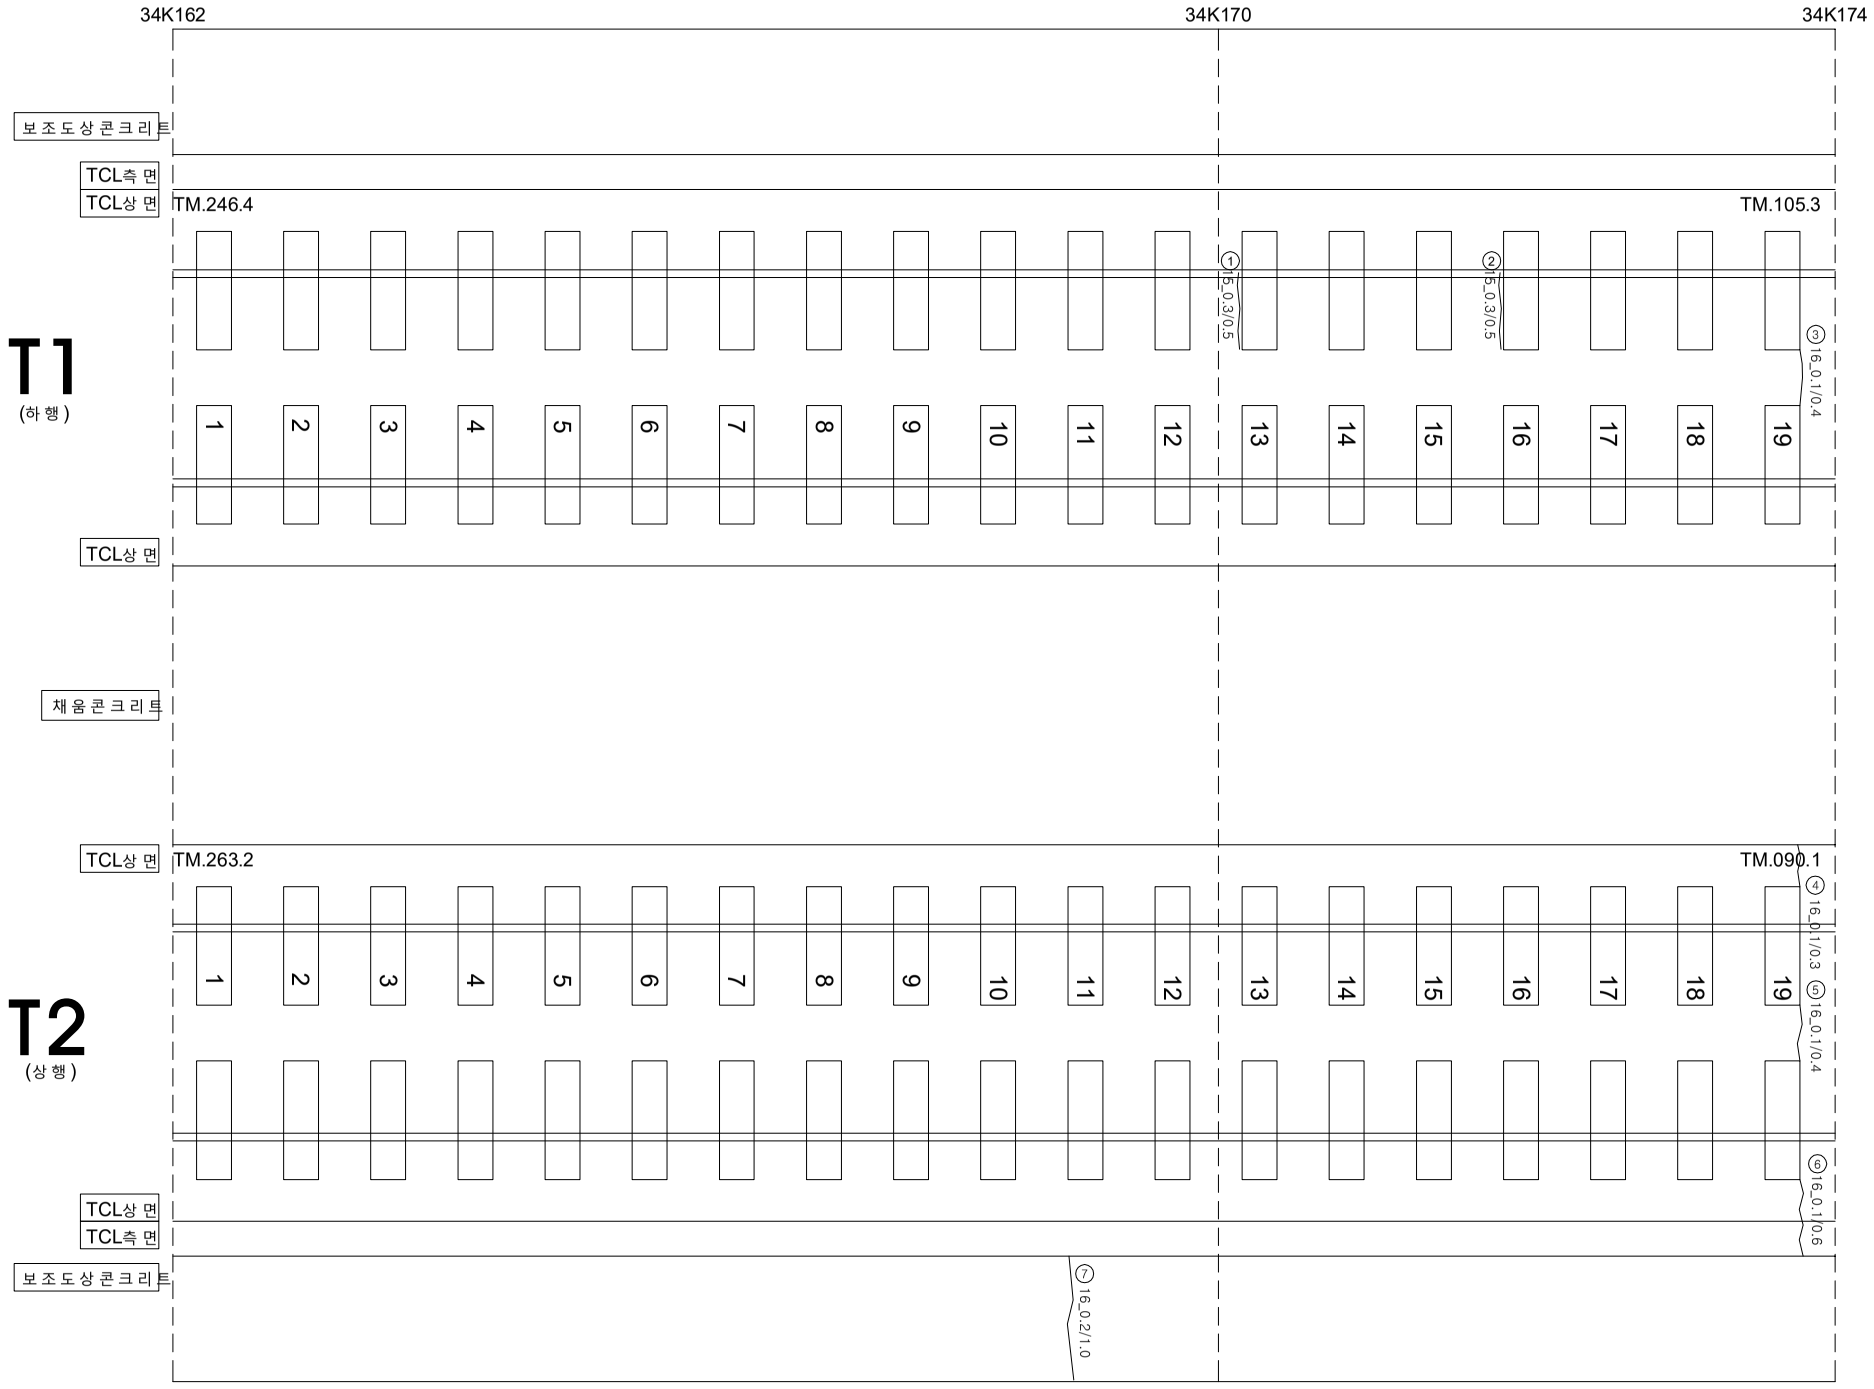
연번	손상	폭		연장		비고	연번	손상	폭		연장		비고
1	경계부균열	0.3	㎜	0.5	m		56						
2	경계부균열	0.3	㎜	0.5	m		57						
3	균열		㎜	0.4	m		58						
4	균열	0.1	㎜	0.3	m		59						
5	균열	0.1	㎜	0.4	m		60						
6	균열	0.1	㎜	0.6	m		61						
7	균열	0.2	㎜	1.0	m		62						
8							63						
9							64						
10							65						
11							66						
12							67						
13							68						
14							69						
15							70						
16							71						
17							72						
18							73						
19							74						
20							75						
21							76						
22							77						
23							78						
24							79						
25							80						
26							81						
27							82						
28							83						
29							84						
30							85						
31							86						
32							87						
33							88						
34							89						
35							90						
36							91						
37							92						
38							93						
39							94						
40							95						
41							96						
42							97						
43							98						
44							99						
45							100						
46							101						
47							102						
48							103
