외관조사망도 번호
U7_계룡터널_501(34K174~34K187)

호남고속선 계룡터널_501(34.174~34.187km, S501)

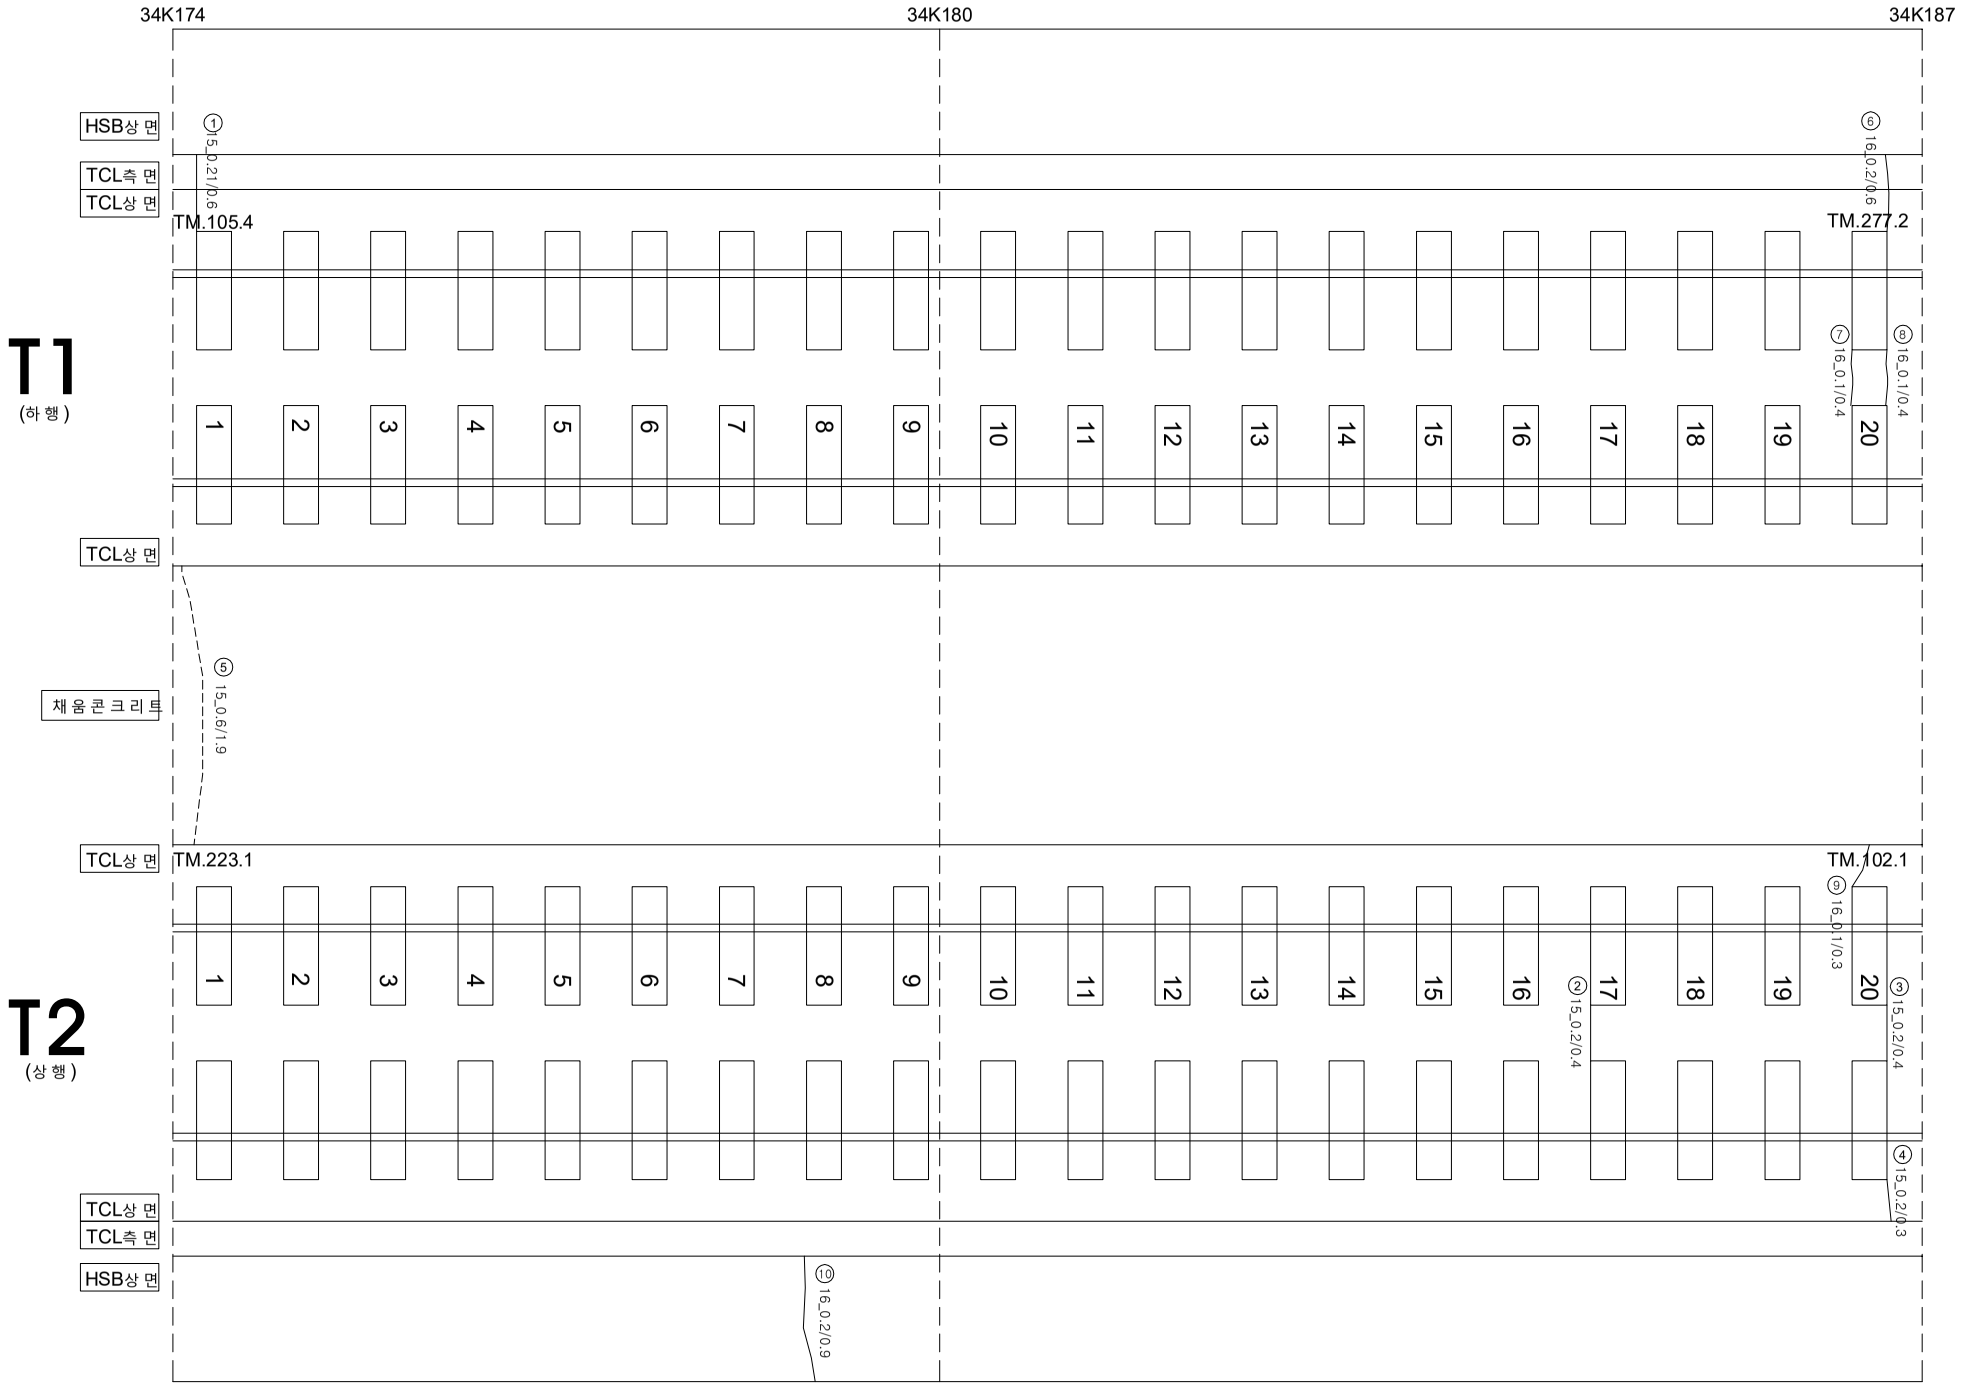
연번	손상	폭		연장		비고	연번	손상	폭		연장		비고
1	균열	0.2	㎜	0.6	m		56						
2	균열	0.2	㎜	0.4	m		57						
3	균열	0.2	㎜	0.4	m		58						
4	균열	0.2	㎜	0.3	m		59						
5	균열	0.6	㎜	1.9	m		60						
6	균열	0.2	㎜	0.6	m		61						
7	균열	0.1	㎜	0.4	m		62						
8	균열	0.1	㎜	0.4	m		63						
9	균열	0.1	㎜	0.3	m		64						
10	균열	0.2	㎜	0.9	m		65						
11							66						
12							67						
13							68						
14							69						
15							70						
16							71						
17							72						
18							73						
19							74						
20							75						
21							76						
22							77						
23							78						
24							79						
25							80						
26							81						
27							82						
28							83						
29							84						
30							85						
31							86						
32							87						
33							88						
34							89						
35							90						
36							91						
37							92						
38							93						
39							94						
40							95						
41							96						
42							97						
43							98						
44							99						
45							100						
46							101
