외관조사망도 번호
U7_계룡터널_503(34K199~34K212)

호남고속선 계룡터널_503(34.199~34.212km, S503)

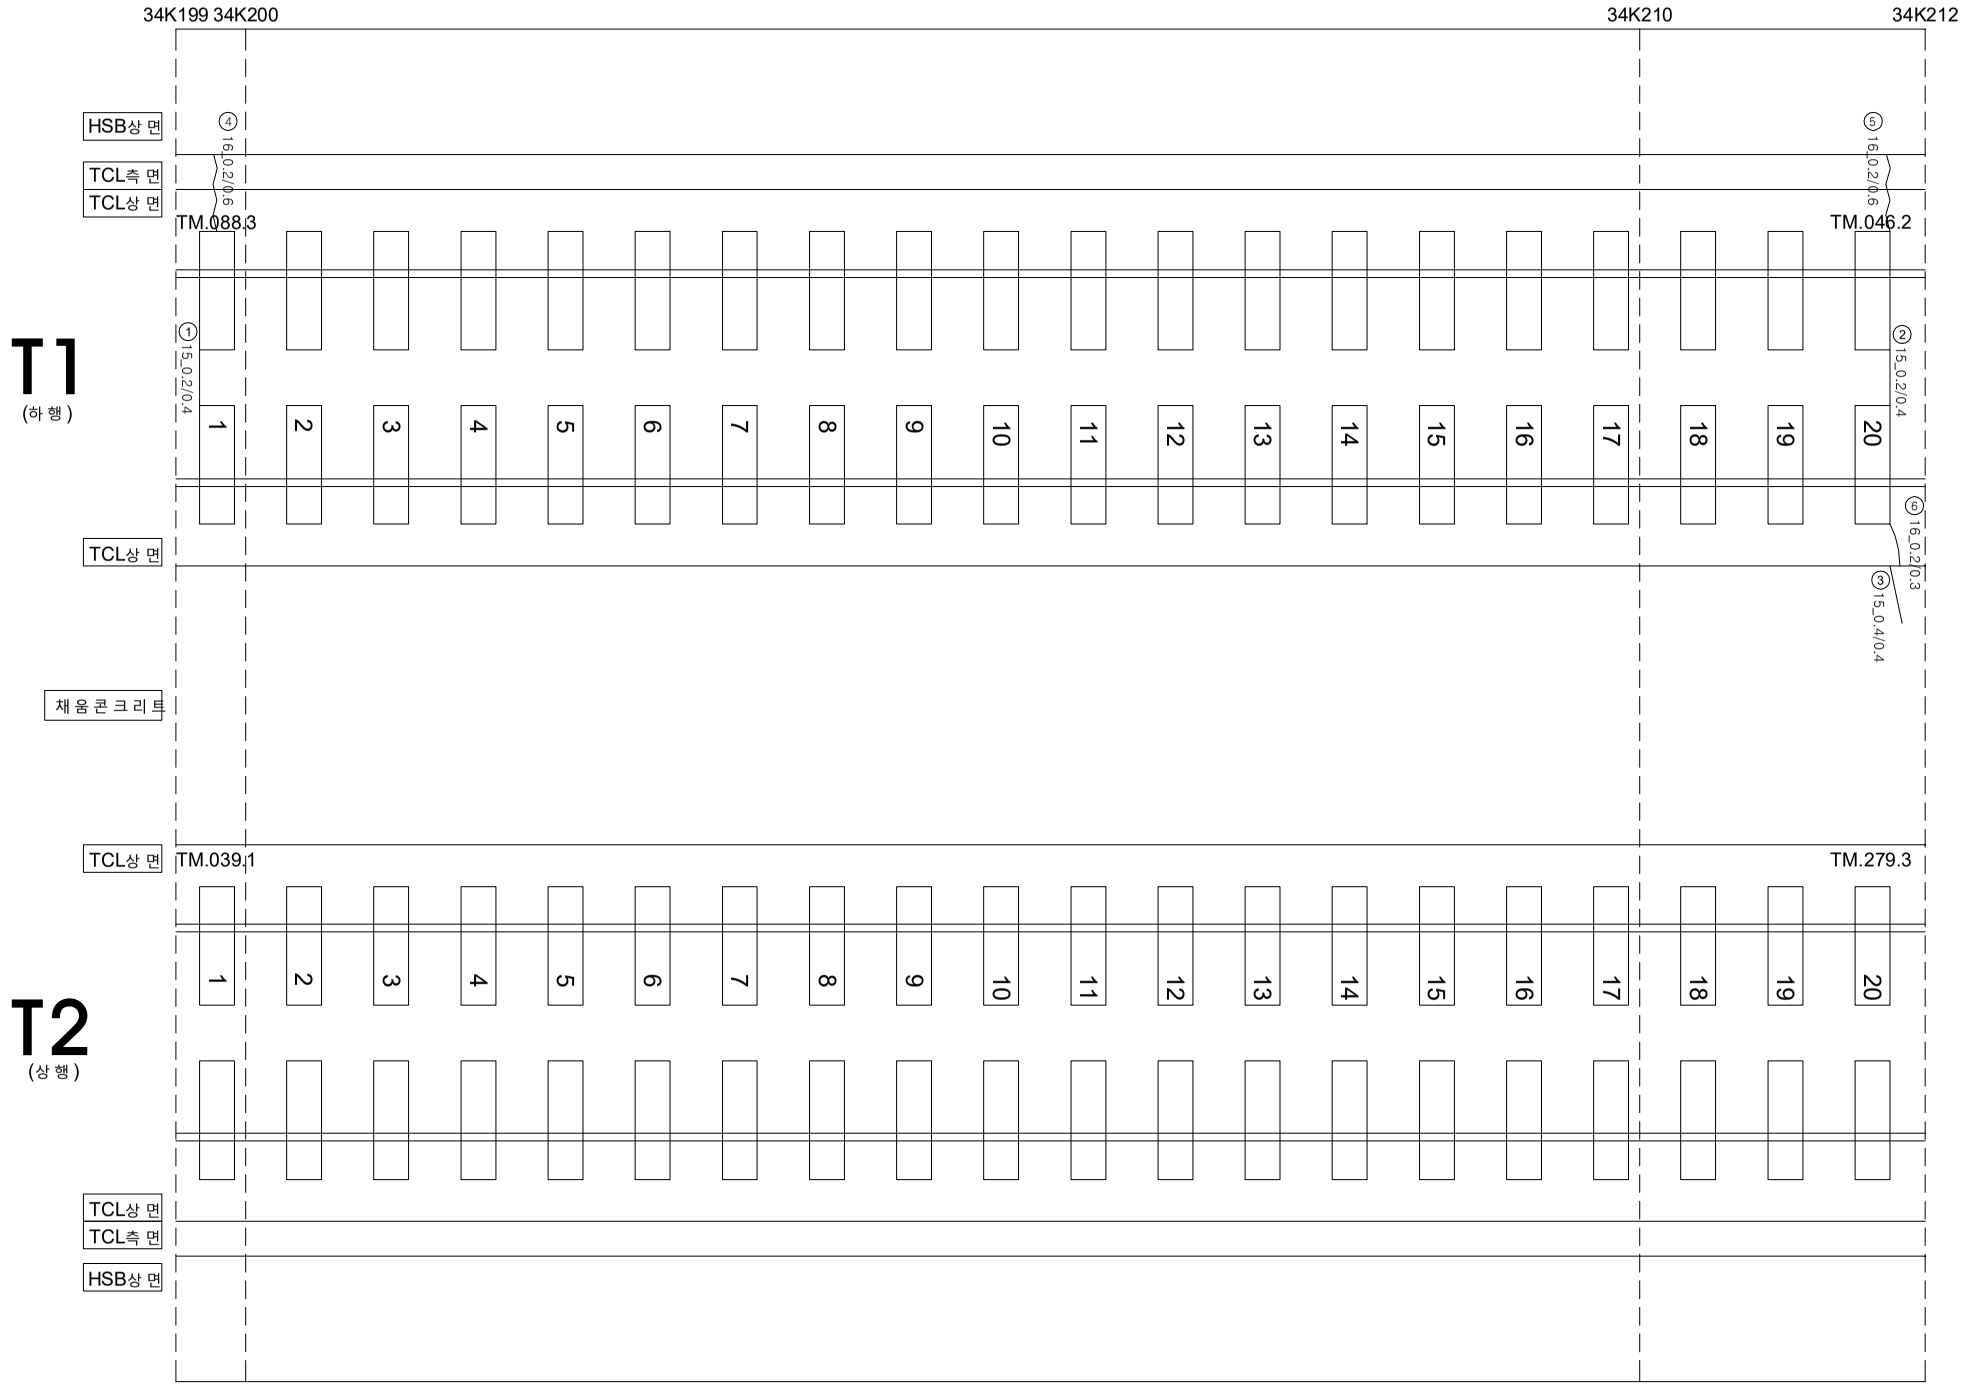
연번	손상	폭		연장		비고	연번	손상	폭		연장		비고
1	균열	0.2	㎜	0.4	m		56						
2	균열	0.2	㎜	0.4	m		57						
3	균열	0.4	㎜	0.4	m		58						
4	균열	0.2	㎜	0.6	m		59						
5	균열	0.2	㎜	0.6	m		60						
6							61						
7							62						
8							63						
9							64						
10							65						
11							66						
12							67						
13							68						
14							69						
15							70						
16							71						
17							72						
18							73						
19							74						
20							75						
21							76						
22							77						
23							78						
24							79						
25							80						
26							81						
27							82						
28							83						
29							84						
30							85						
31							86						
32							87						
33							88						
34							89						
35							90						
36							91						
37							92						
38							93						
39							94						
40							95						
41							96						
42							97						
43							98						
44							99						
45							100						
46							101						
47							102						
48							103						
49							104
