외관조사망도 번호
U7_계룡터널_508(34K262~34K274)

호남고속선 계룡터널_508(34.262~34.274km, S508)

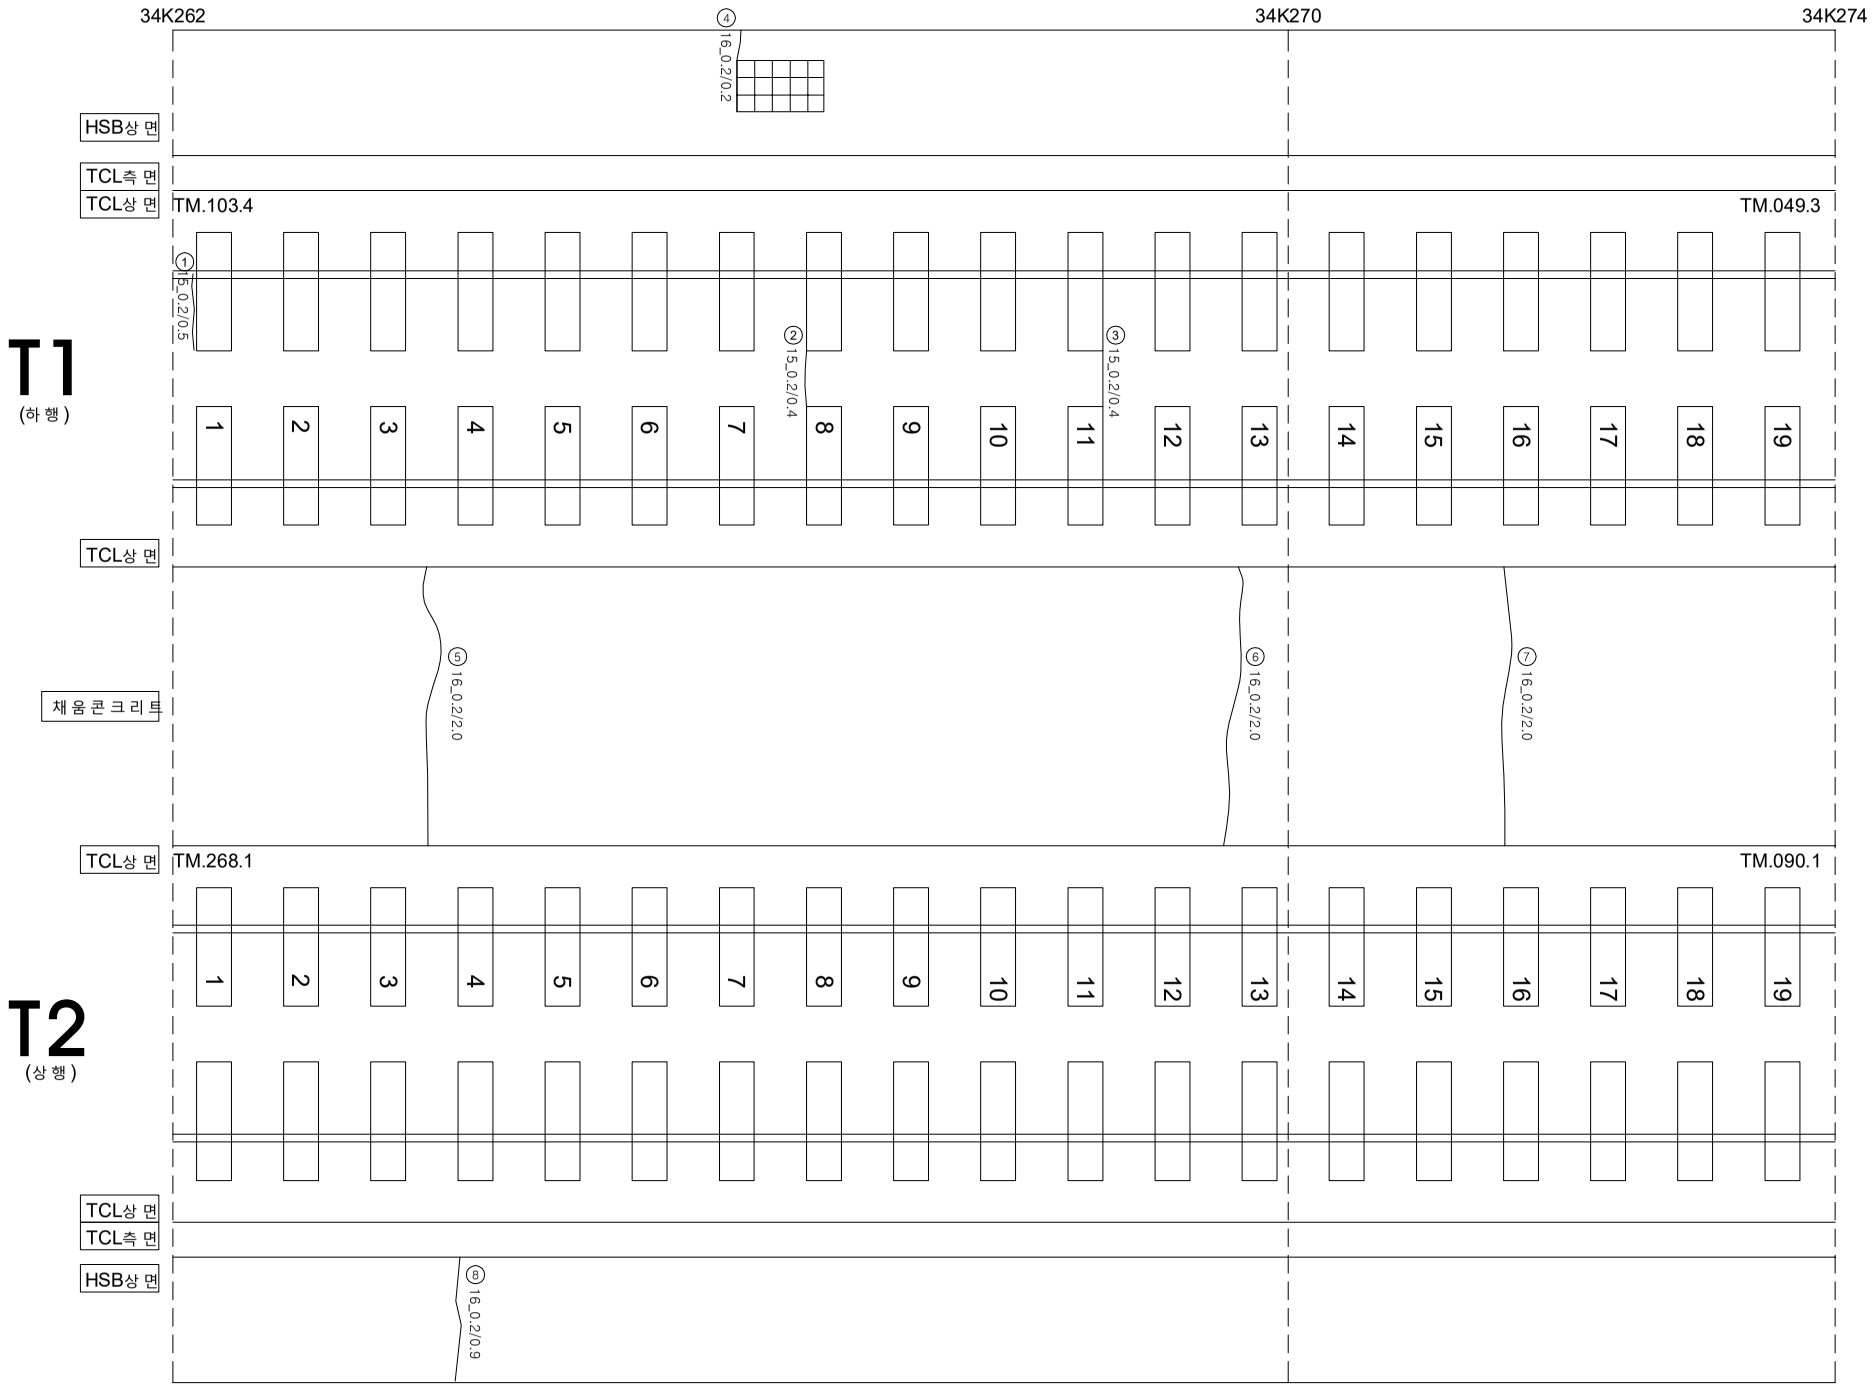
연번	손상	폭		연장		비고	연번	손상	폭		연장		비고
1	균열	0.2	㎜	0.5	m		56						
2	균열	0.2	㎜	0.4	m		57						
3	균열	0.2	㎜	0.4	m		58						
4	균열	0.2	㎜	0.2	m		59						
5	균열	0.2	㎜	2.0	m		60						
6	균열	0.2	㎜	2.0	m		61						
7	균열	0.2	㎜	2.0	m		62						
8	균열	0.2	㎜	0.9	m		63						
9							64						
10							65						
11							66						
12							67						
13							68						
14							69						
15							70						
16							71						
17							72						
18							73						
19							74						
20							75						
21							76						
22							77						
23							78						
24							79						
25							80						
26							81						
27							82						
28							83						
29							84						
30							85						
31							86						
32							87						
33							88						
34							89						
35							90						
36							91						
37							92						
38							93						
39							94						
40							95						
41							96						
42							97						
43							98						
44							99						
45							100						
46							101						
47							102

48							103						
49							104						
50							105						
51							106						
52							107						
53							108						
54							109						
55							110
