외관조사망도 번호
U7_계룡터널_365(32k677~32k687)

호남고속선 계룡터널_365(32.677~32.687km, S365)

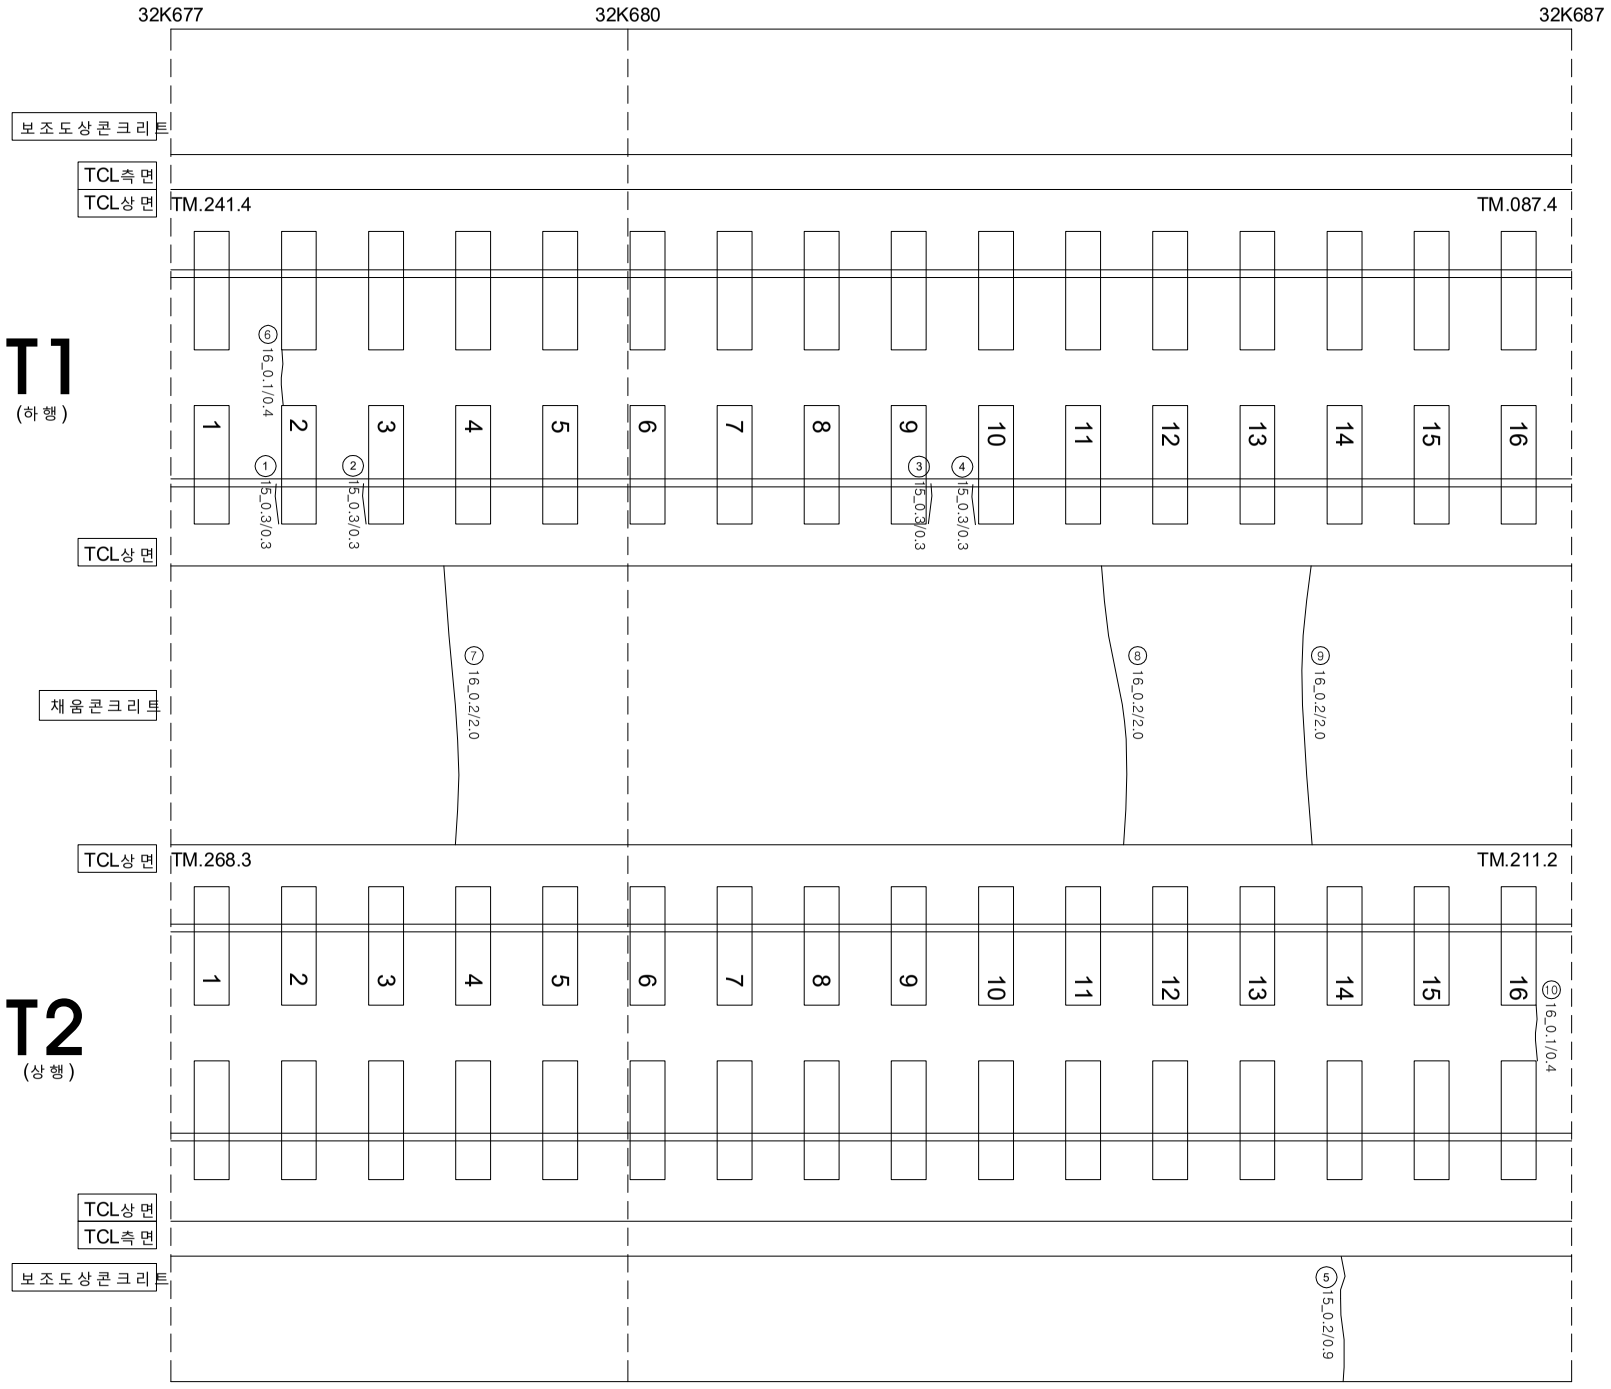
연번	손상	폭		연장		비고	연번	손상	폭		연장		비고
1	경계부균열	0.3	㎜	0.3	m		56						
2	경계부균열	0.3	㎜	0.3	m		57						
3	경계부균열	0.3	㎜	0.3	m		58						
4	경계부균열	0.3	㎜	0.3	m		59						
5	균열	0.2	㎜	0.9	m		60						
6	균열	0.1	㎜	0.4	m		61						
7	균열	0.2	㎜	2.0	m		62						
8	균열	0.2	㎜	2.0	m		63						
9	균열	0.2	㎜	2.0	m		64						
10	균열	0.1	㎜	0.4	m		65						
11							66						
12							67						
13							68						
14							69						
15							70						
16							71						
17							72						
18							73						
19							74						
20							75						
21							76						
22							77						
23							78						
24							79						
25							80						
26							81						
27							82						
28							83						
29							84						
30							85						
31							86						
32							87						
33							88						
34							89						
35							90						
36							91						
37							92						
38							93						
39							94						
40							95						
41							96						
42							97						
43							98						
44							99						
45							100						
46							101

47							102						
48							103						
49							104						
50							105						
51							106						
52							107						
53							108						
54							109						
55							110
