외관조사망도 번호
U7_계룡터널_510(34K287~34K299)

호남고속선 계룡터널_510(34.287~34.299km, S510)

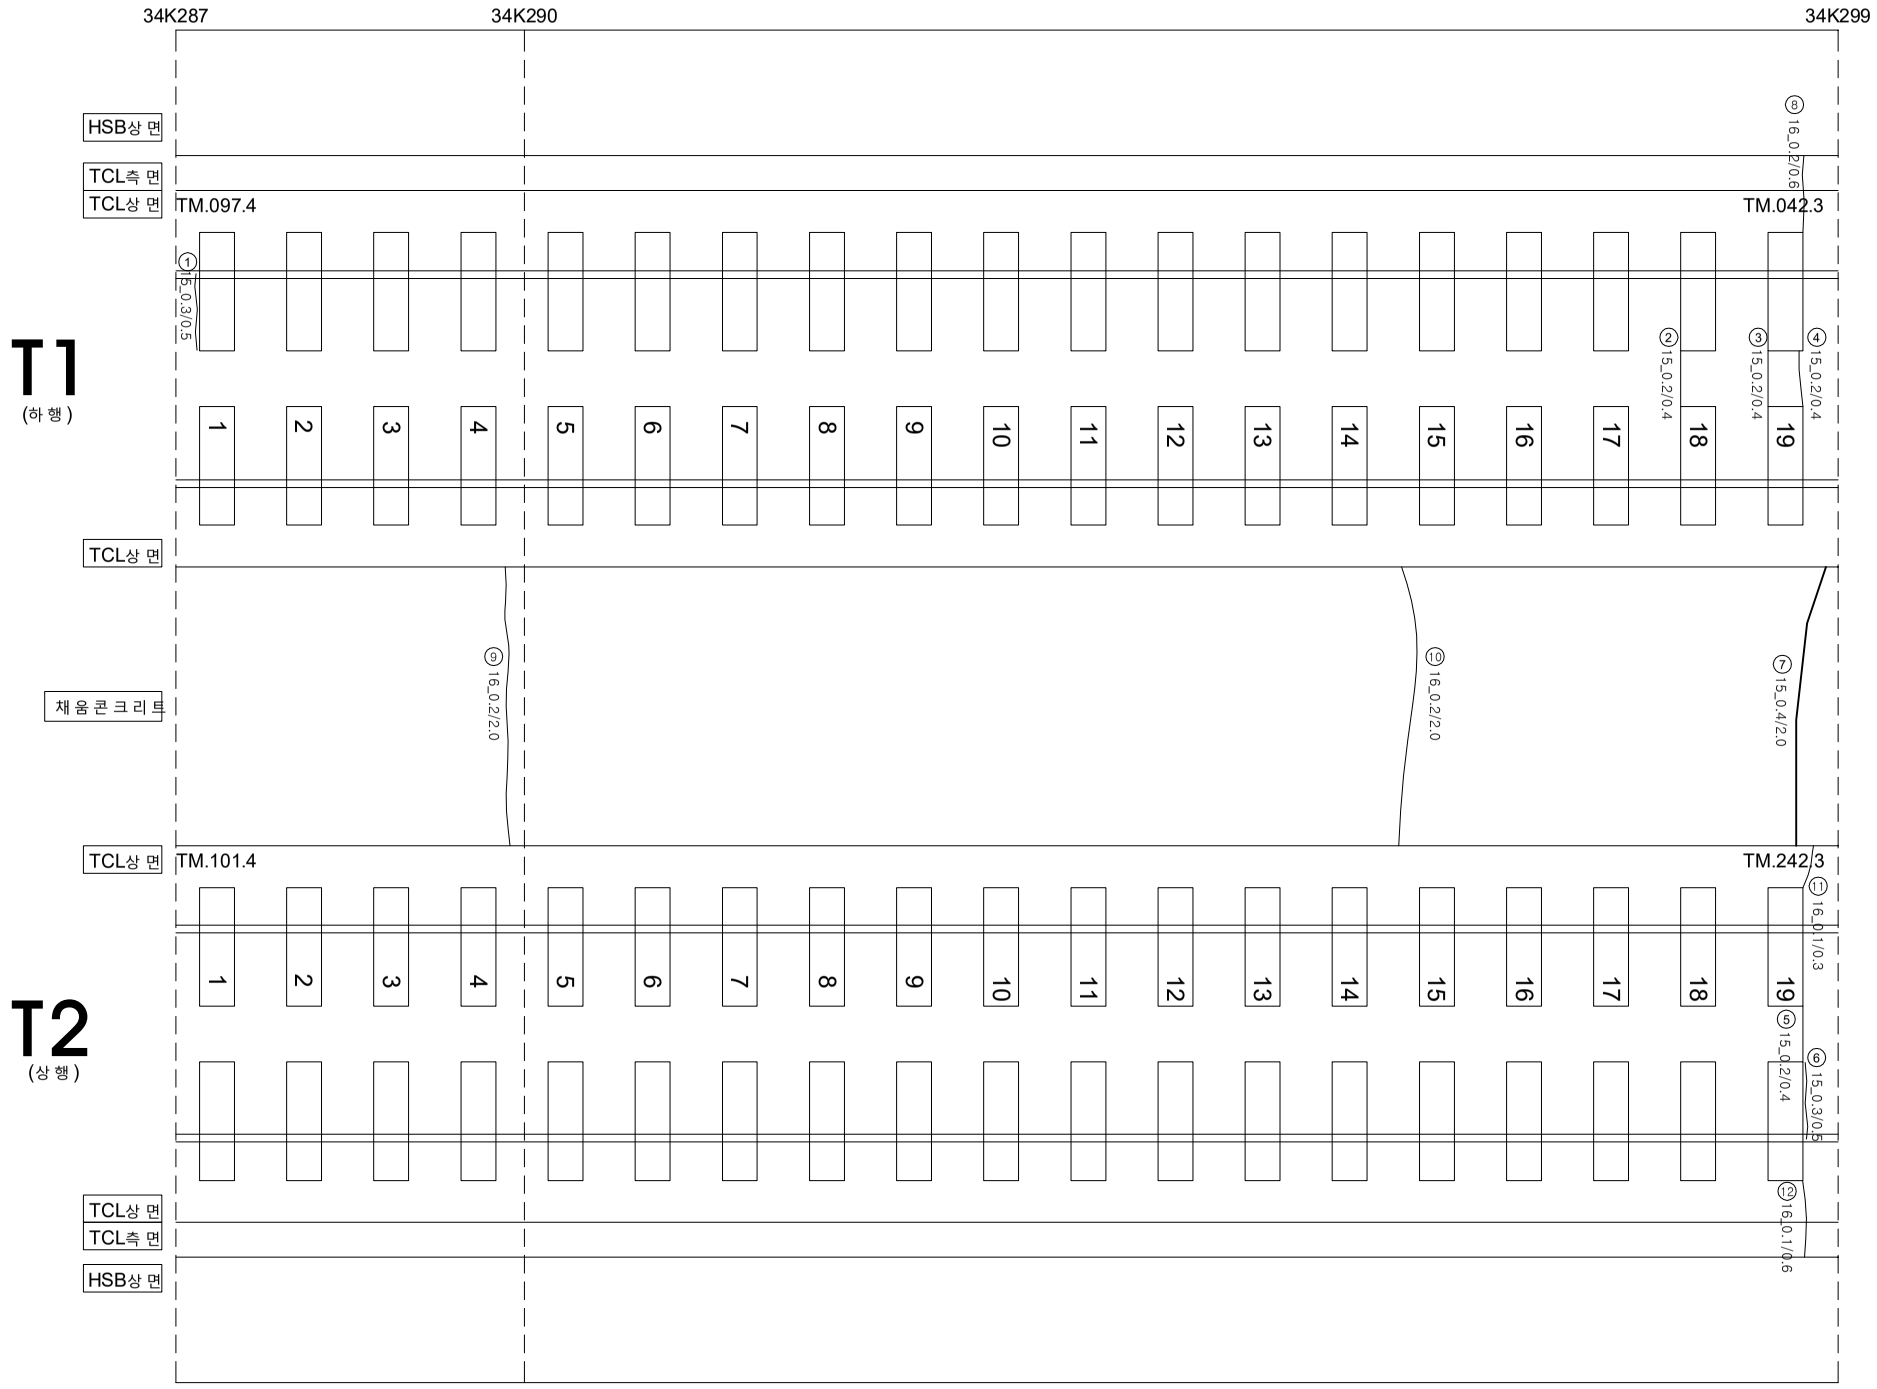
연번	손상	폭		연장		비고	연번	손상	폭		연장		비고
1	균열	0.3	㎜	0.5	m		56						
2	균열	0.2	㎜	0.4	m		57						
3	균열	0.2	㎜	0.4	m		58						
4	균열	0.2	㎜	0.4	m		59						
5	균열	0.2	㎜	0.4	m		60						
6	균열	0.3	㎜	0.5	m		61						
7	균열	0.4	㎜	2.0	m		62						
8	균열	0.2	㎜	0.6	m		63						
9	균열	0.2	㎜	0.6	m		64						
10	균열	0.2	㎜	2.0	m		65						
11	균열	0.2	㎜	2.0	m		66						
12	균열	0.1	㎜	0.3	m		67						
13	균열	0.1	㎜	0.6	m		68						
14							69						
15							70						
16							71						
17							72						
18							73						
19							74						
20							75						
21							76						
22							77						
23							78						
24							79						
25							80						
26							81						
27							82						
28							83						
29							84						
30							85						
31							86						
32							87						
33							88						
34							89						
35							90						
36							91						
37							92						
38							93						
39							94						
40							95						
41							96						
42							97						
43							98						
44							99						
45							100

46							101						
47							102						
48							103						
49							104						
50							105						
51							106						
52							107						
53							108						
54							109						
55							110
