외관조사망도 번호
U7_계룡터널_511(34K299~34K312)

호남고속선 계룡터널_511(34.299~34.312km, S511)

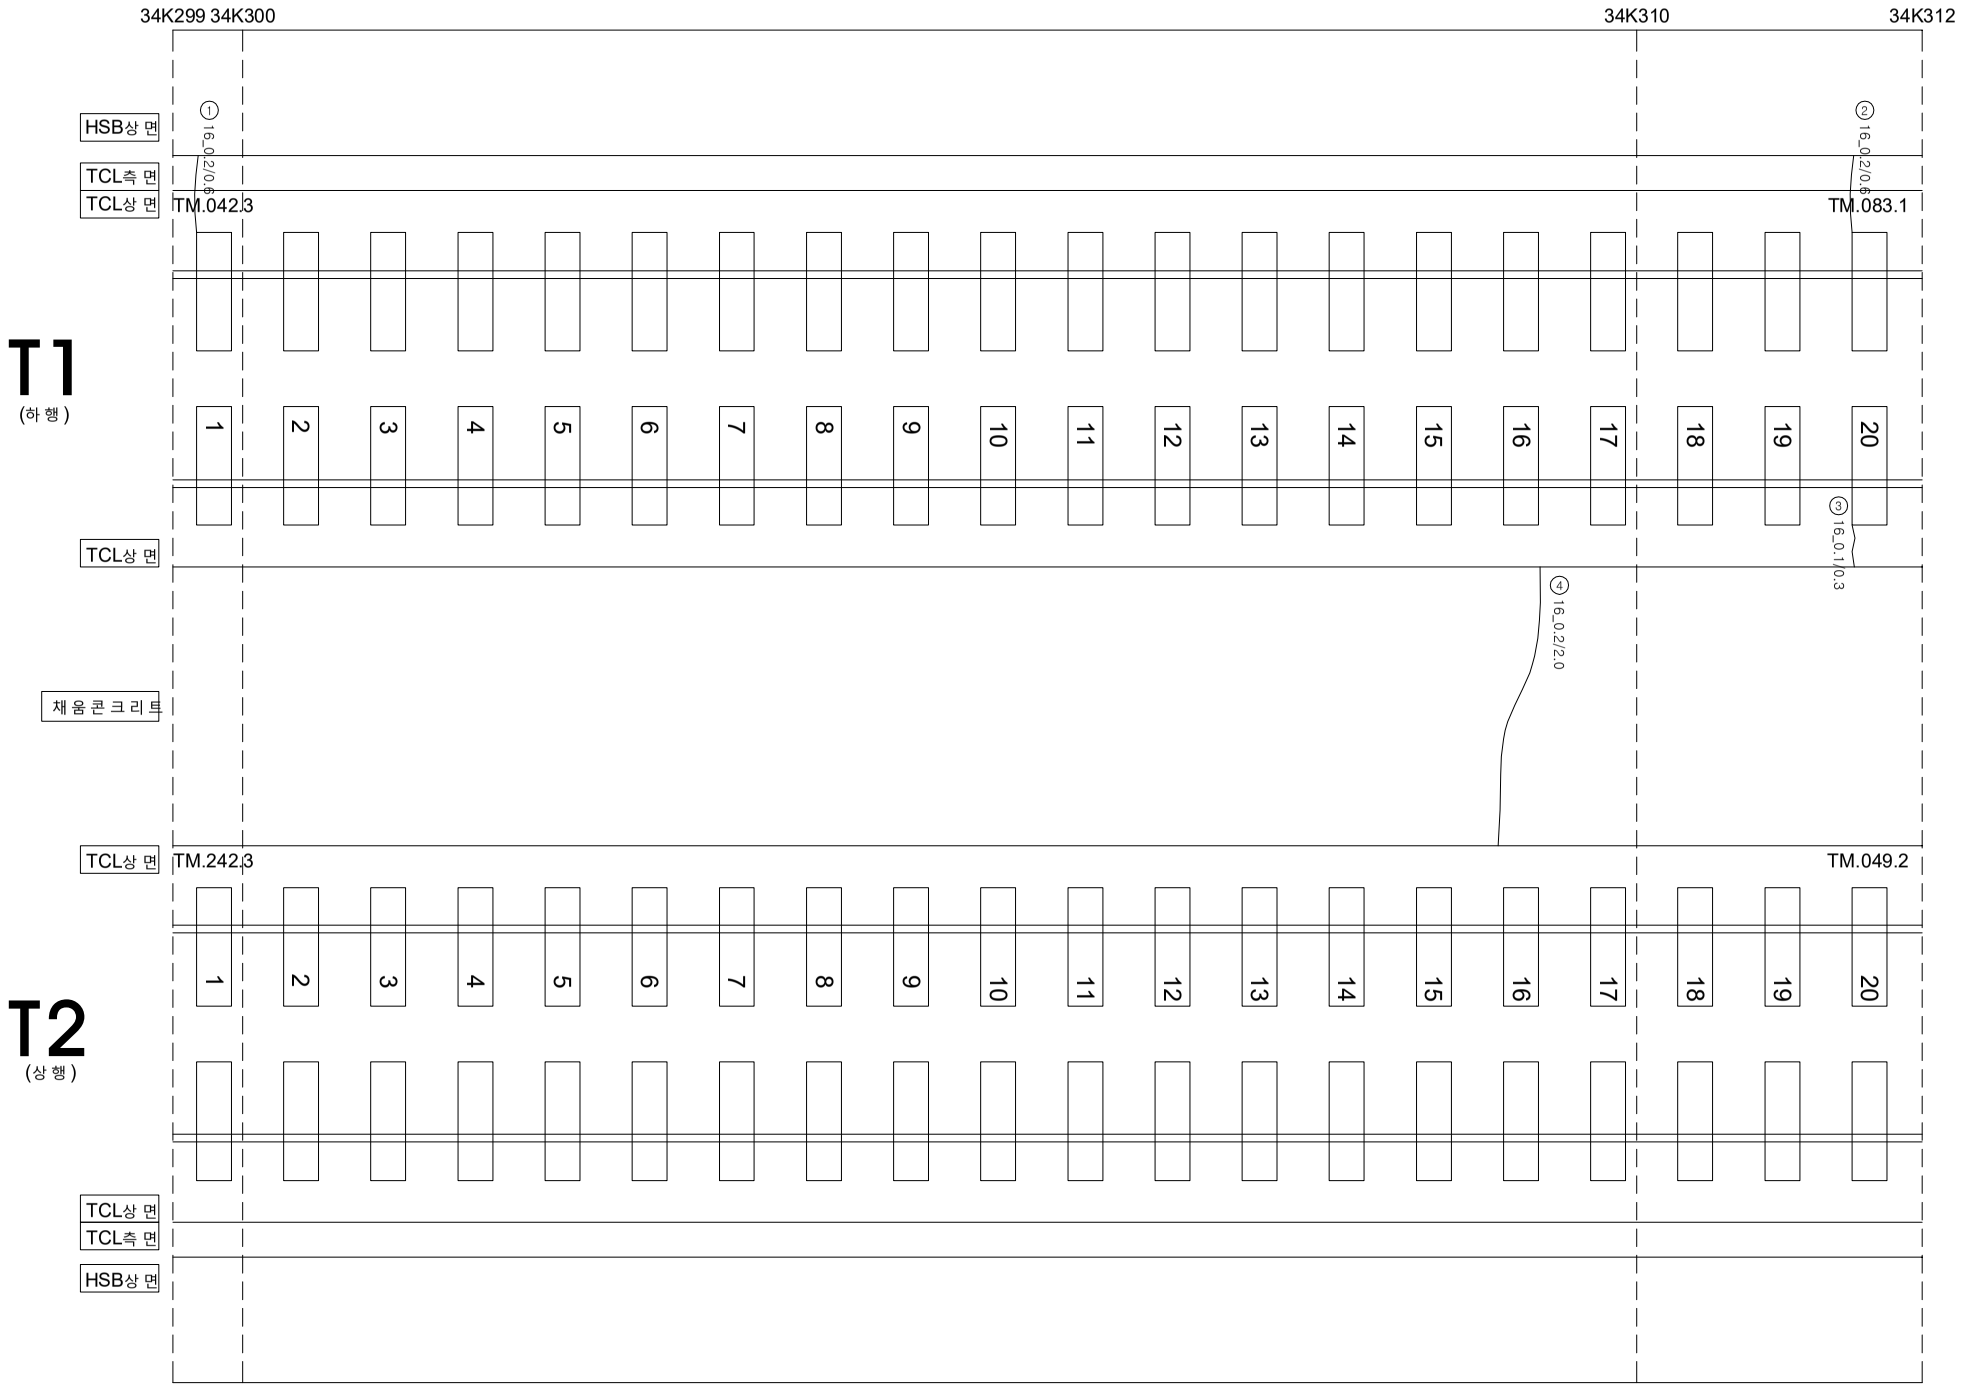
연번	손상	폭		연장		비고	연번	손상	폭		연장		비고
1	균열	0.2	㎜	0.6	m		56						
2	균열	0.2	㎜	0.6	m		57						
3	균열	0.1	㎜	0.3	m		58						
4	균열	0.2	㎜	2.0	m		59						
5							60						
6							61						
7							62						
8							63						
9							64						
10							65						
11							66						
12							67						
13							68						
14							69						
15							70						
16							71						
17							72						
18							73						
19							74						
20							75						
21							76						
22							77						
23							78						
24							79						
25							80						
26							81						
27							82						
28							83						
29							84						
30							85						
31							86						
32							87						
33							88						
34							89						
35							90						
36							91						
37							92						
38							93						
39							94						
40							95						
41							96						
42							97						
43							98						
44							99						
45							100						
46							101						
47							102						
48							103						
49							104						
50							105
