외관조사망도 번호
U7_계룡터널_514(34K337~34K349)

호남고속선 계룡터널_514(34.337~34.349km, S514)

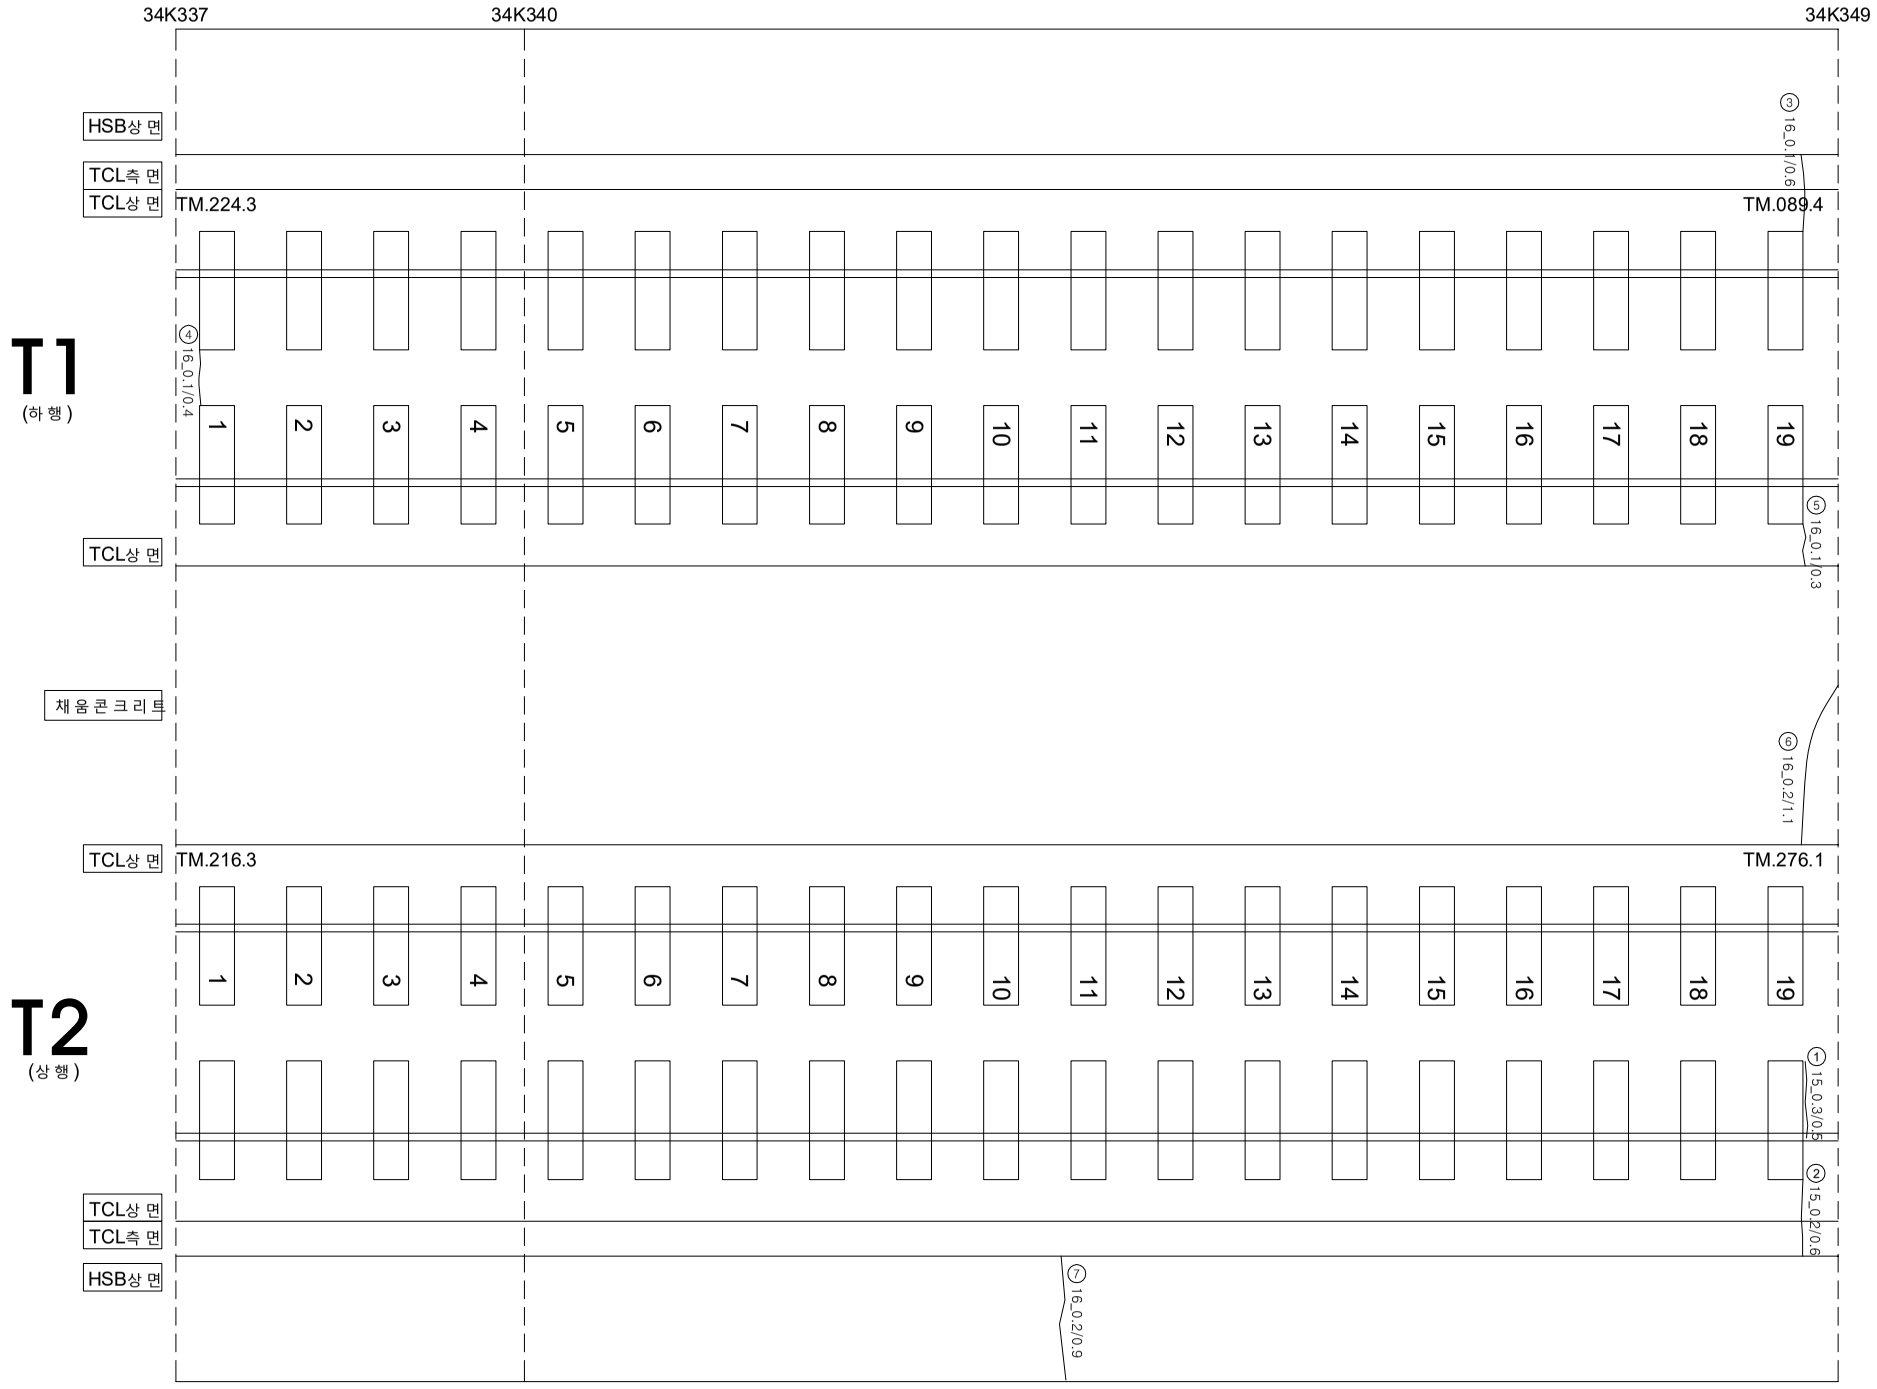
연번	손상	폭		연장		비고	연번	손상	폭		연장		비고
1	경계부균열	0.3	㎜	0.5	m		56						
2	균열	0.2	㎜	0.6	m		57						
3	균열	0.1	㎜	0.6	m		58						
4	균열	0.1	㎜	0.4	m		59						
5	균열	0.1	㎜	0.3	m		60						
6	균열	0.1	㎜	1.1	m		61						
7	균열	0.2	㎜	0.9	m		62						
8							63						
9							64						
10							65						
11							66						
12							67						
13							68						
14							69						
15							70						
16							71						
17							72						
18							73						
19							74						
20							75						
21							76						
22							77						
23							78						
24							79						
25							80						
26							81						
27							82						
28							83						
29							84						
30							85						
31							86						
32							87						
33							88						
34							89						
35							90						
36							91						
37							92						
38							93						
39							94						
40							95						
41							96						
42							97						
43							98						
44							99						
45							100						
46							101						
47							102						
48							103
