외관조사망도 번호
U7_계룡터널_517(34K374~34K387)

호남고속선 계룡터널_517(34.374~34.387km, S517)

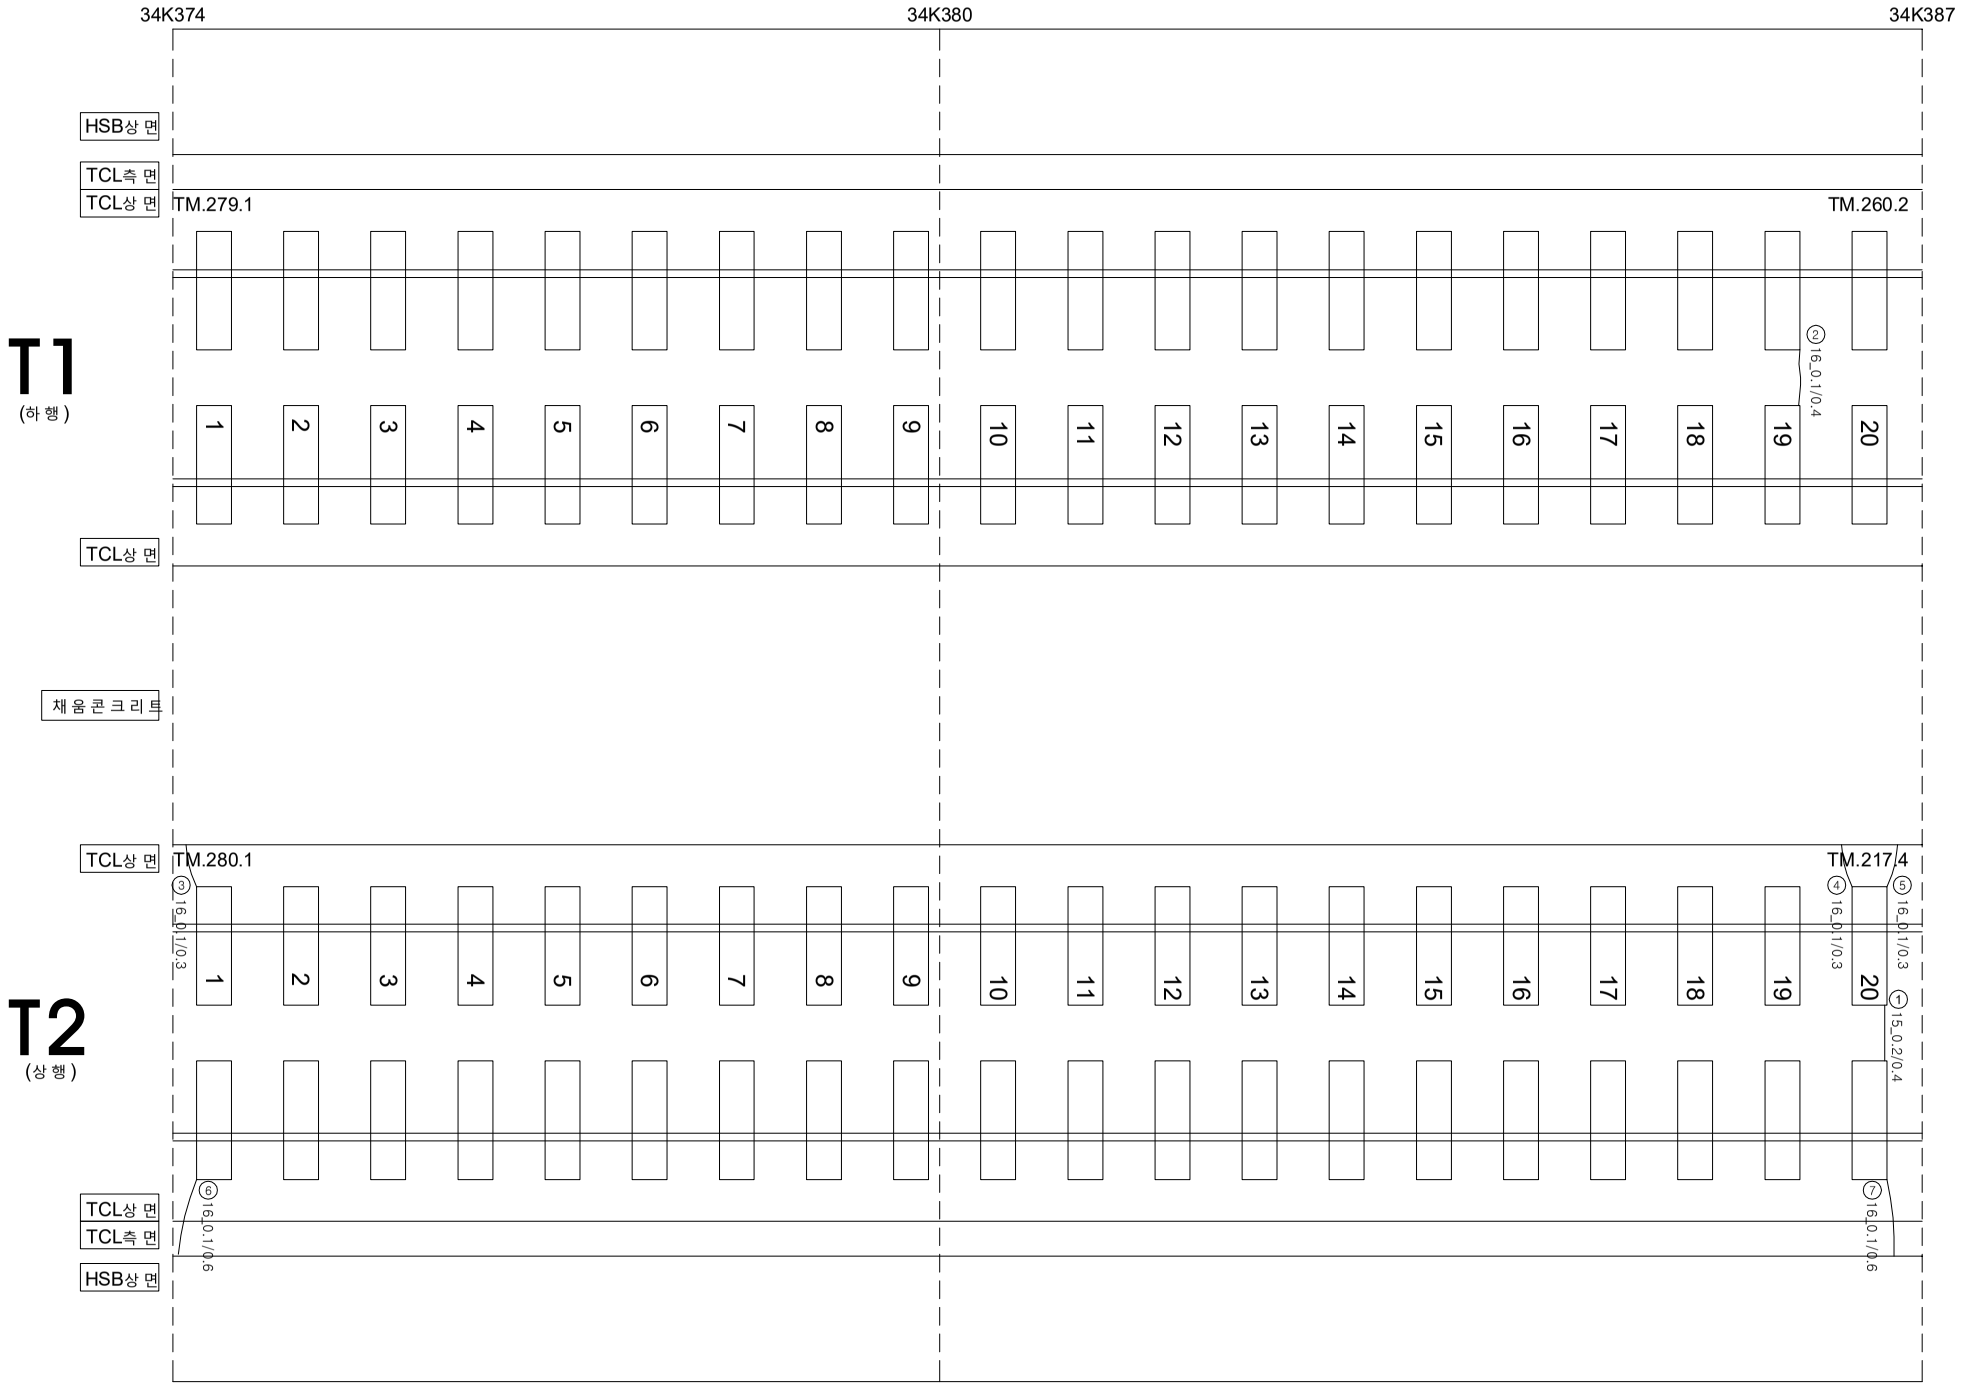
연번	손상	폭		연장		비고	연번	손상	폭		연장		비고
1	균열	0.2	㎜	0.4	m		56						
2	균열	0.1	㎜	0.4	m		57						
3	균열	0.1	㎜	0.3	m		58						
4	균열	0.1	㎜	0.3	m		59						
5	균열	0.1	㎜	0.3	m		60						
6	균열	0.1	㎜	0.6	m		61						
7	균열	0.1	㎜	0.6	m		62						
8							63						
9							64						
10							65						
11							66						
12							67						
13							68						
14							69						
15							70						
16							71						
17							72						
18							73						
19							74						
20							75						
21							76						
22							77						
23							78						
24							79						
25							80						
26							81						
27							82						
28							83						
29							84						
30							85						
31							86						
32							87						
33							88						
34							89						
35							90						
36							91						
37							92						
38							93						
39							94						
40							95						
41							96						
42							97						
43							98						
44							99						
45							100						
46							101						
47							102						
48							103
