외관조사망도 번호
U7_계룡터널_518(34K387~34K399)

호남고속선 계룡터널_518(34.387~34.399km, S518)

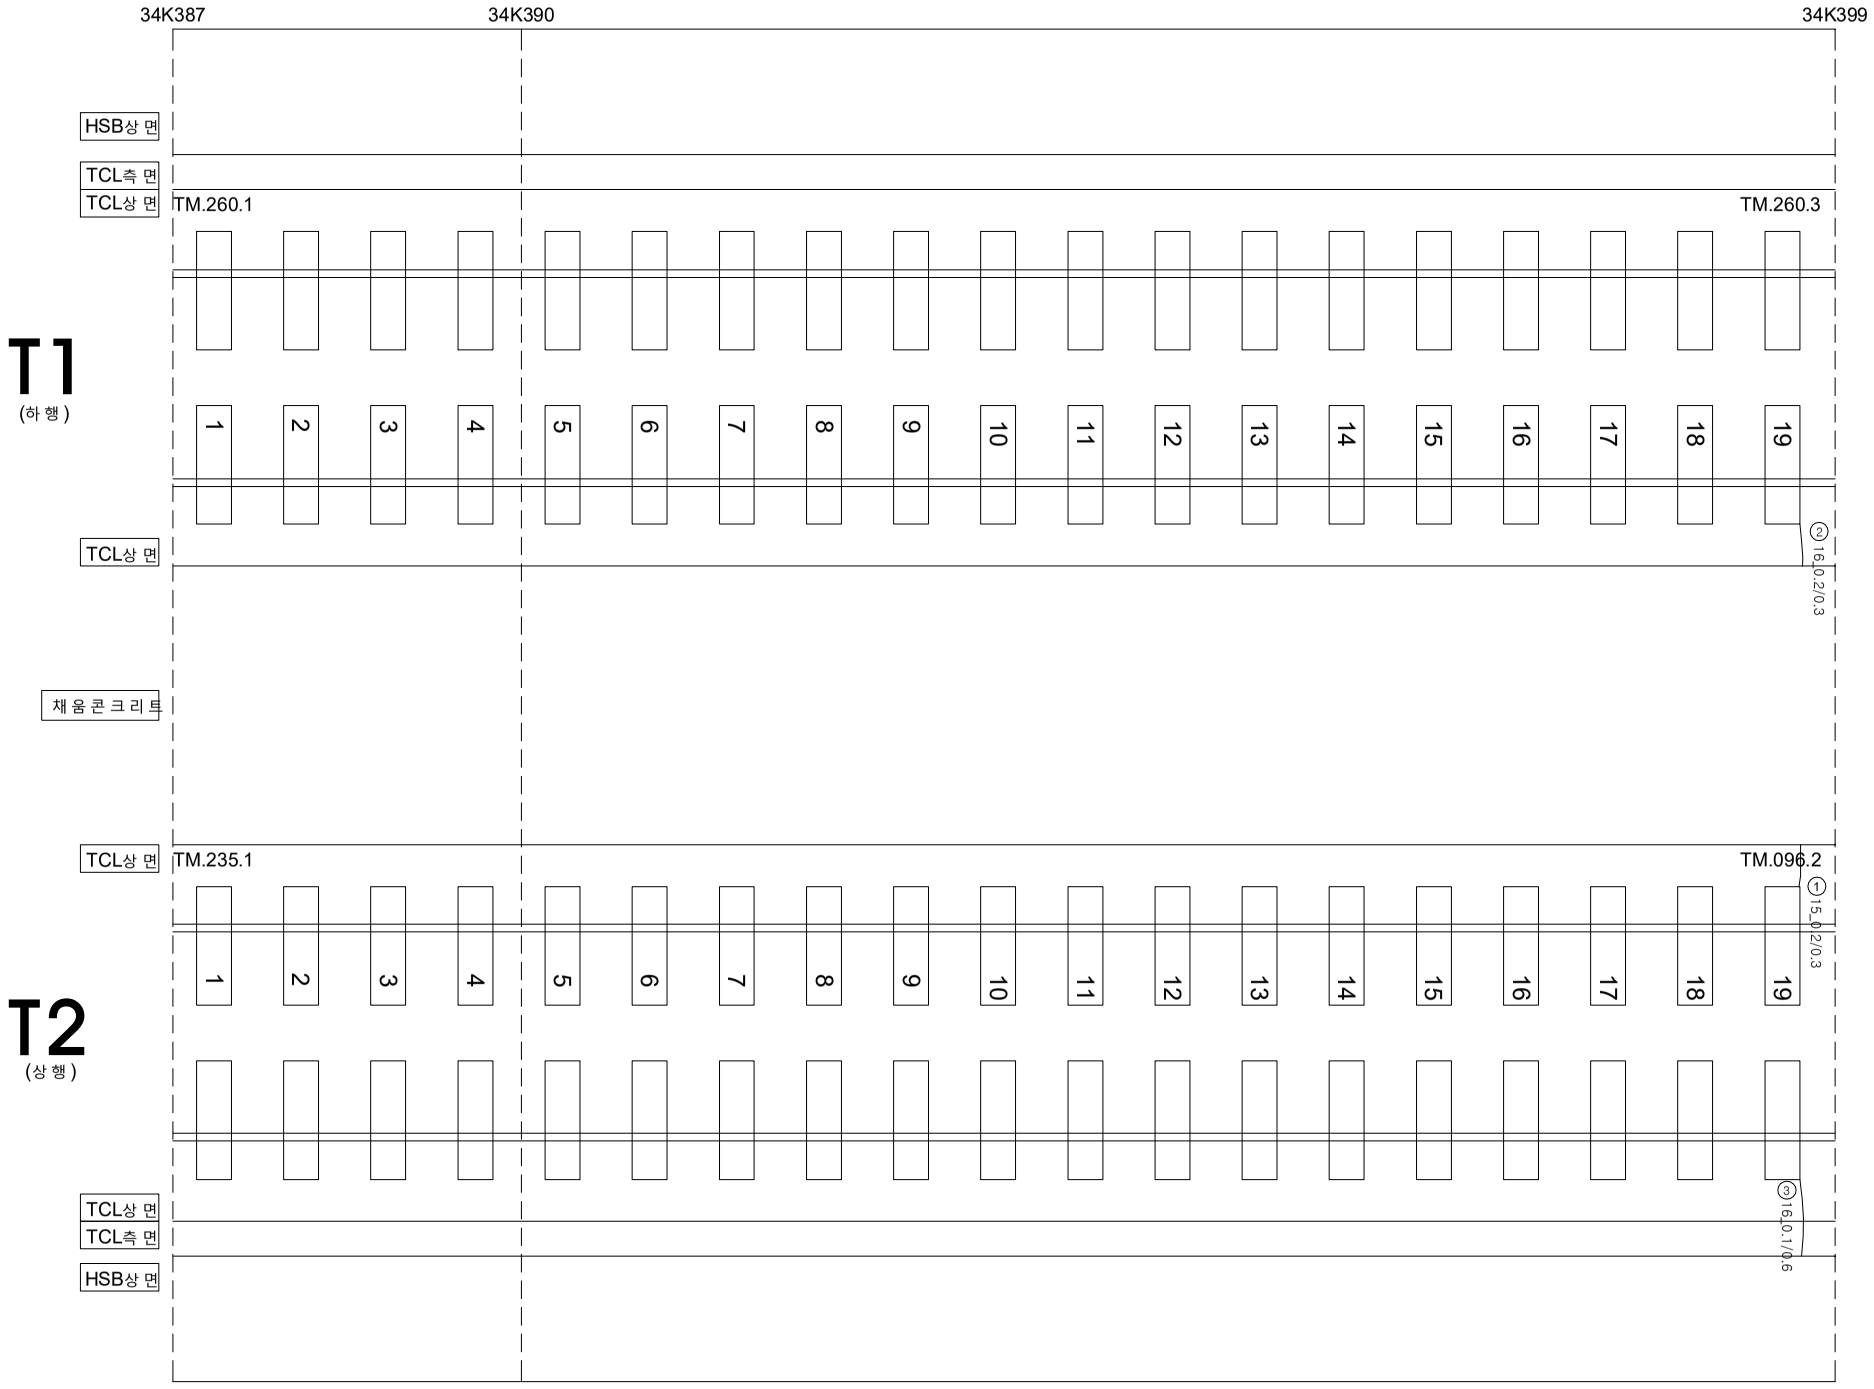
연번	손상	폭		연장		비고	연번	손상	폭		연장		비고
1	균열	0.2	㎜	0.3	m		56						
2	균열	0.2	㎜	0.3	m		57						
3	균열	0.1	㎜	0.6	m		58						
4							59						
5							60						
6							61						
7							62						
8							63						
9							64						
10							65						
11							66						
12							67						
13							68						
14							69						
15							70						
16							71						
17							72						
18							73						
19							74						
20							75						
21							76						
22							77						
23							78						
24							79						
25							80						
26							81						
27							82						
28							83						
29							84						
30							85						
31							86						
32							87						
33							88						
34							89						
35							90						
36							91						
37							92						
38							93						
39							94						
40							95						
41							96						
42							97						
43							98						
44							99						
45							100						
46							101						
47							102						
48							103						
49							104						
50							105
