외관조사망도 번호
U7_계룡터널_525(34K474~34K487)

호남고속선 계룡터널_525(34.474~34.487km, S525)

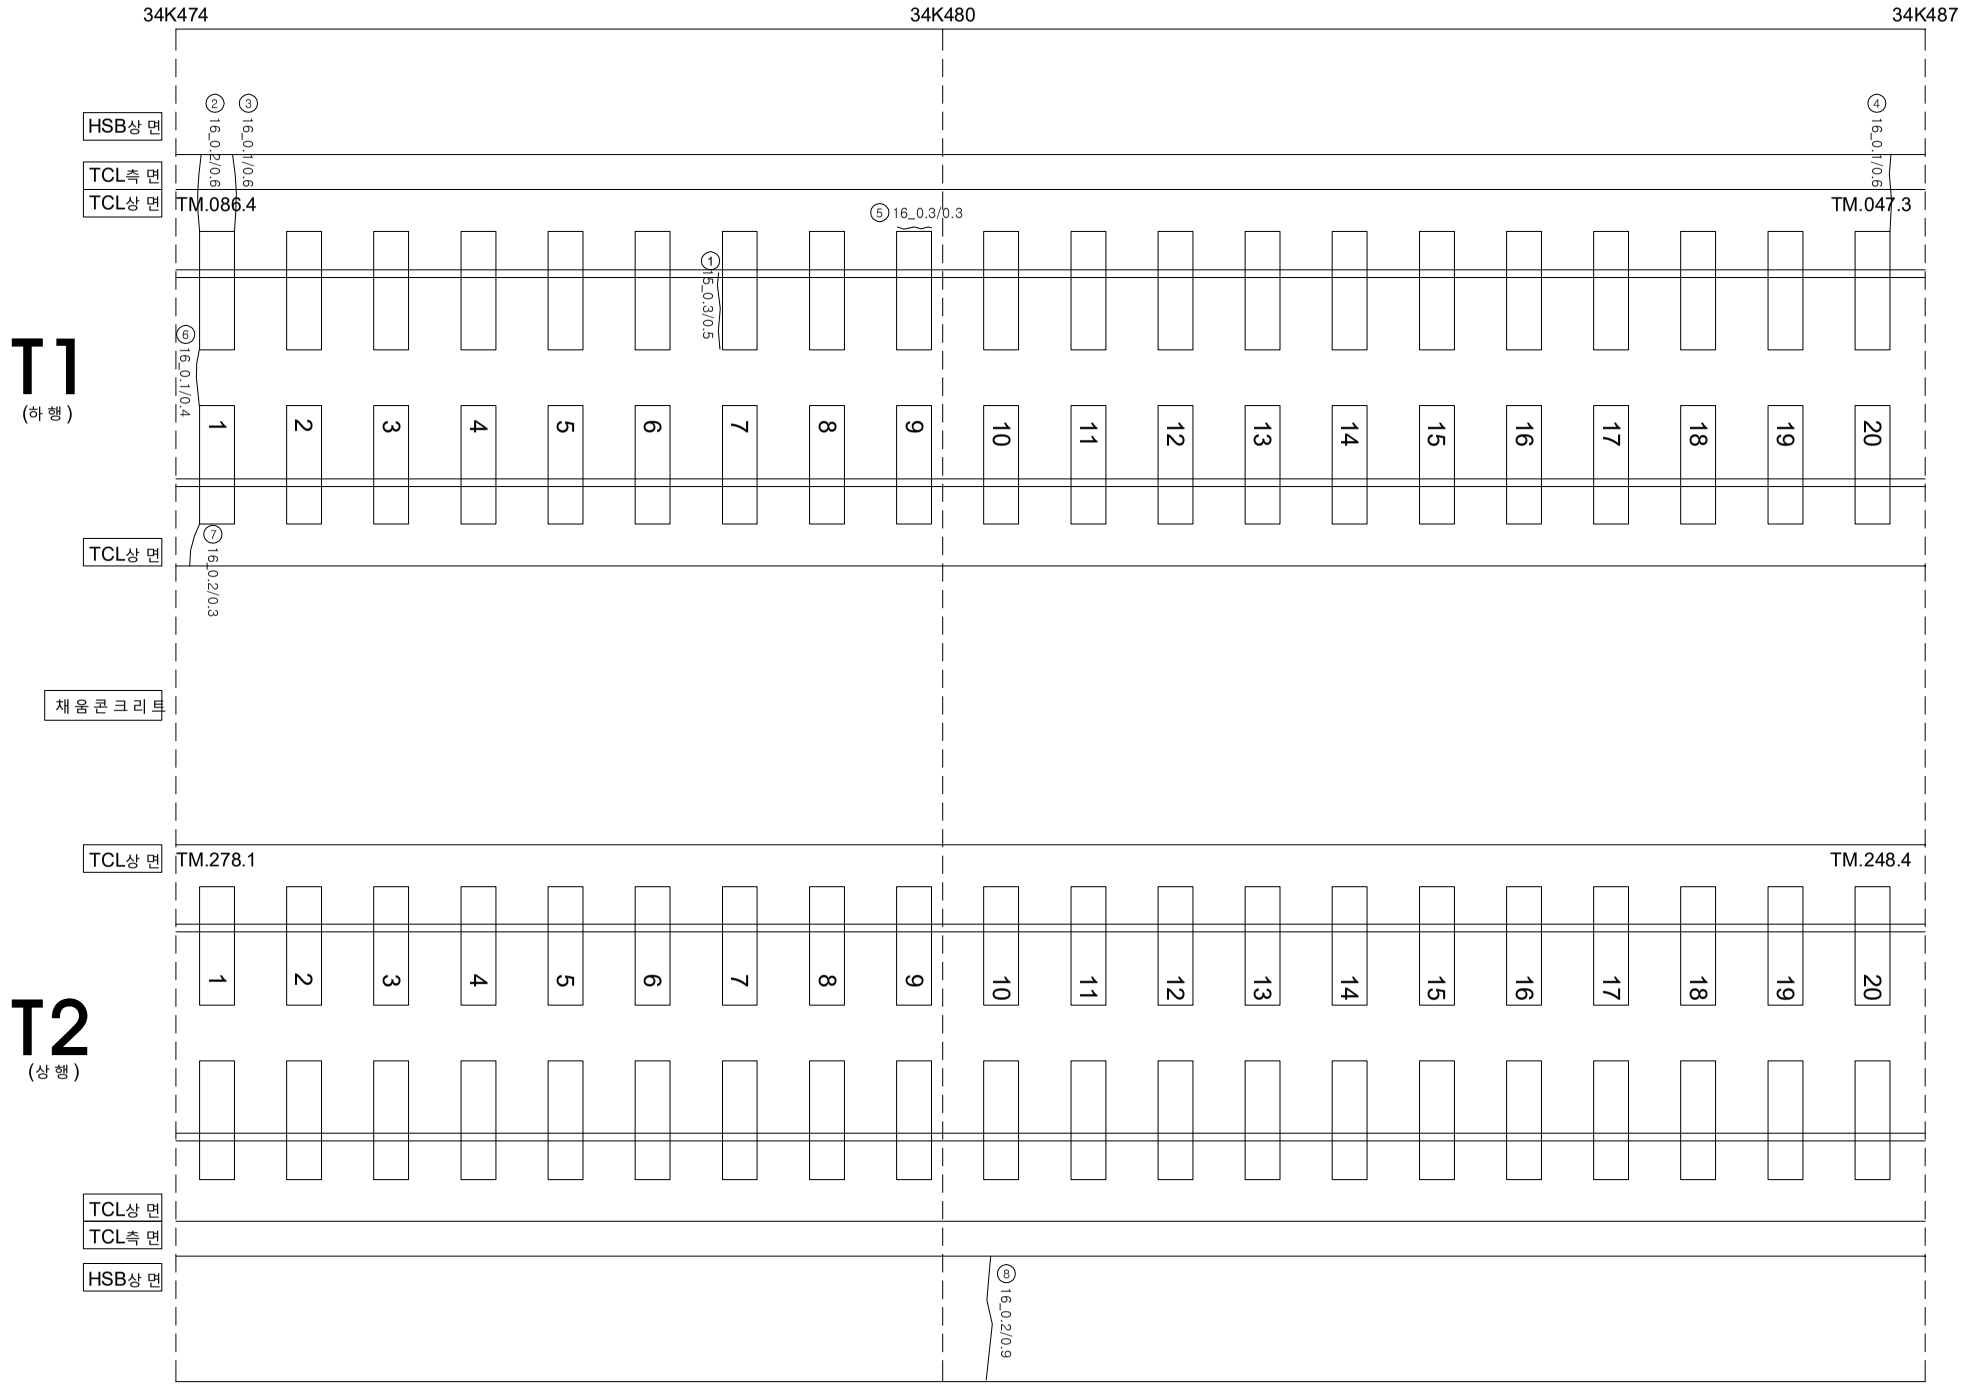
연번	손상	폭		연장		비고	연번	손상	폭		연장		비고
1	경계부균열	0.3	㎜	0.5	m		56						
2	균열	0.2	㎜	0.6	m		57						
3	균열	0.2	㎜	0.6	m		58						
4	균열	0.1	㎜	0.6	m		59						
5	균열	0.3	㎜	0.3	m		60						
6	균열	0.1	㎜	0.4	m		61						
7	균열	0.2	㎜	0.3	m		62						
8	균열	0.2	㎜	0.9	m		63						
9							64						
10							65						
11							66						
12							67						
13							68						
14							69						
15							70						
16							71						
17							72						
18							73						
19							74						
20							75						
21							76						
22							77						
23							78						
24							79						
25							80						
26							81						
27							82						
28							83						
29							84						
30							85						
31							86						
32							87						
33							88						
34							89						
35							90						
36							91						
37							92						
38							93						
39							94						
40							95						
41							96						
42							97						
43							98						
44							99						
45							100						
46							101						
47							102
