외관조사망도 번호
U7_계룡터널_367(32k697~32k707)

호남고속선 계룡터널_367(32.697~32.707km, S367)

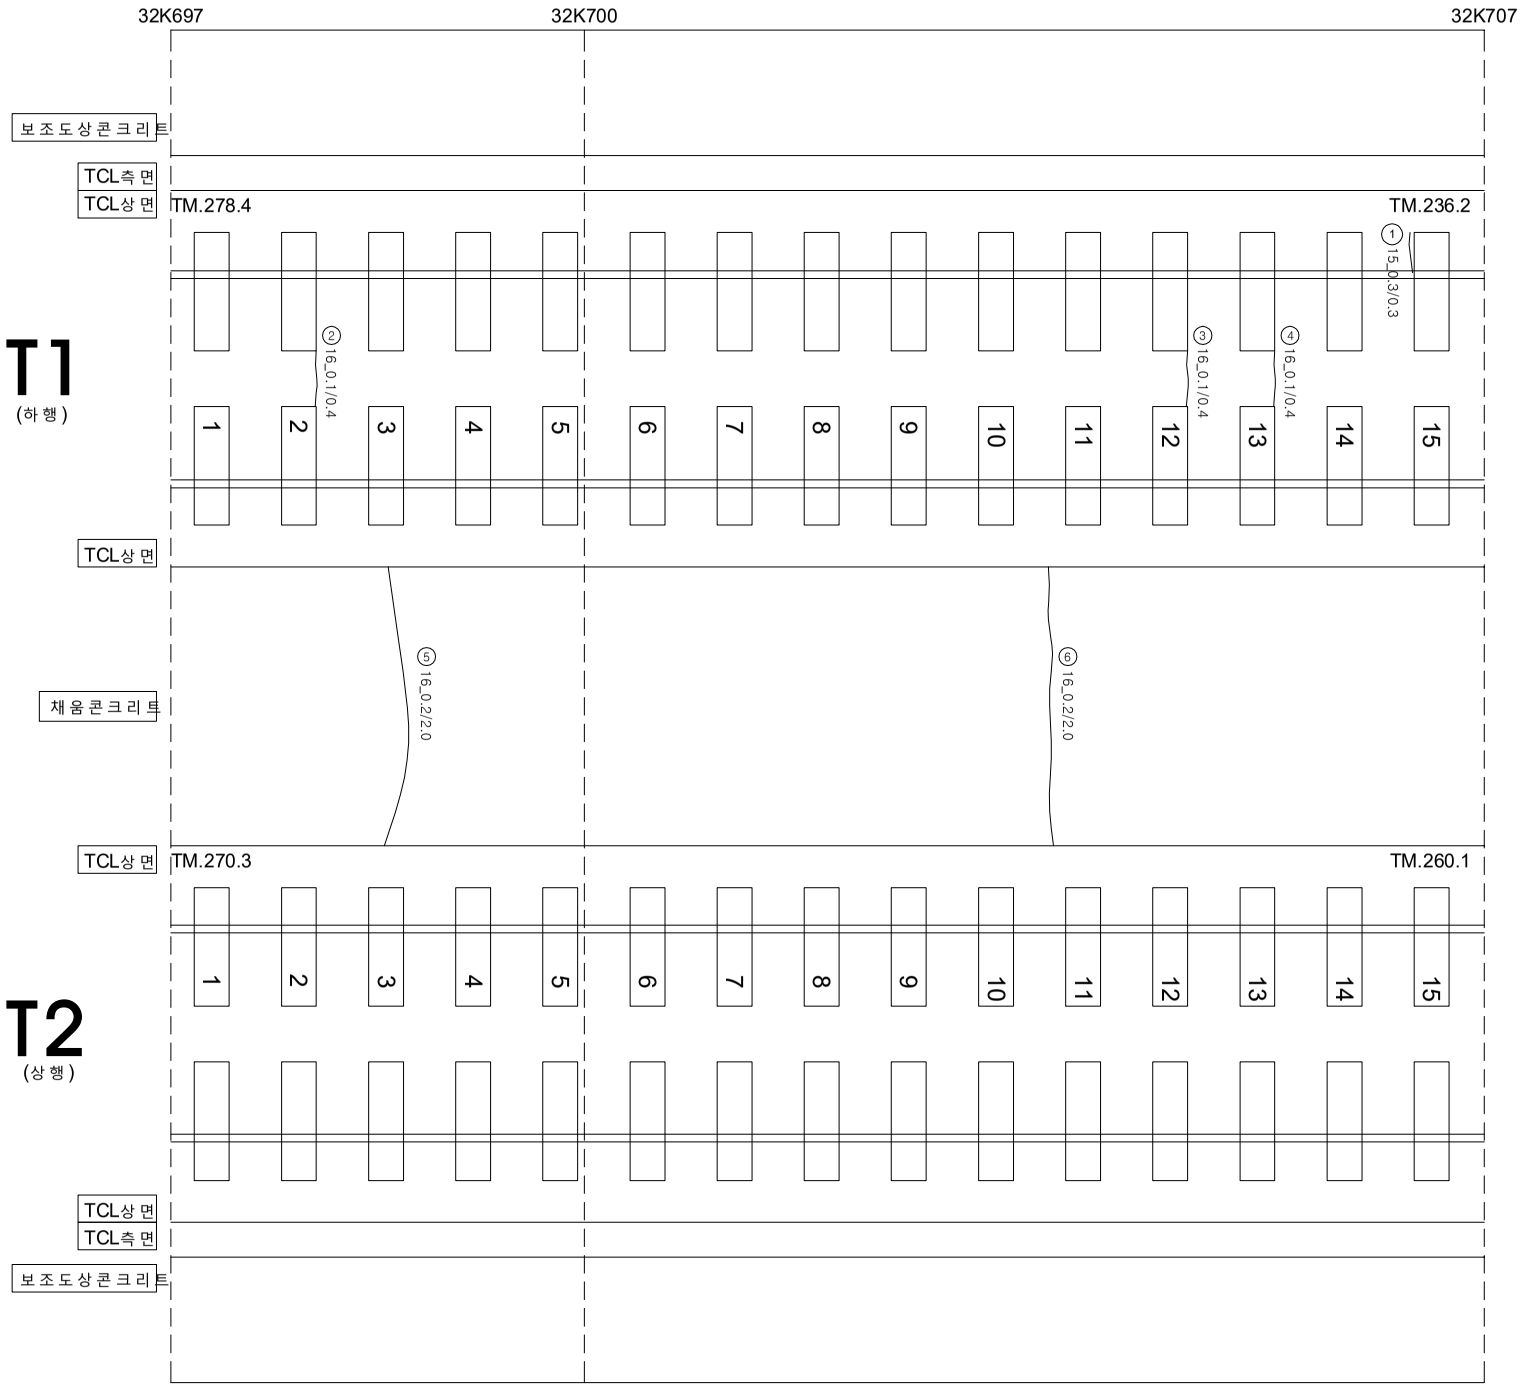
연번	손상	폭		연장		비고	연번	손상	폭		연장		비고
1	경계부균열	0.3	㎜	0.3	m		56						
2	균열	0.1	㎜	0.4	m		57						
3	균열	0.1	㎜	0.4	m		58						
4	균열	0.1	㎜	0.4	m		59						
5	균열	0.2	㎜	2.0	m		60						
6	균열	0.2	㎜	2.0	m		61						
7							62						
8							63						
9							64						
10							65						
11							66						
12							67						
13							68						
14							69						
15							70						
16							71						
17							72						
18							73						
19							74						
20							75						
21							76						
22							77						
23							78						
24							79						
25							80						
26							81						
27							82						
28							83						
29							84						
30							85						
31							86						
32							87						
33							88						
34							89						
35							90						
36							91						
37							92						
38							93						
39							94						
40							95						
41							96						
42							97						
43							98						
44							99						
45							100						
46							101						
47							102						
48							103
