외관조사망도 번호
U7_계룡터널_529(34K524~34K537)

호남고속선 계룡터널_529(34.524~34.537km, S529)

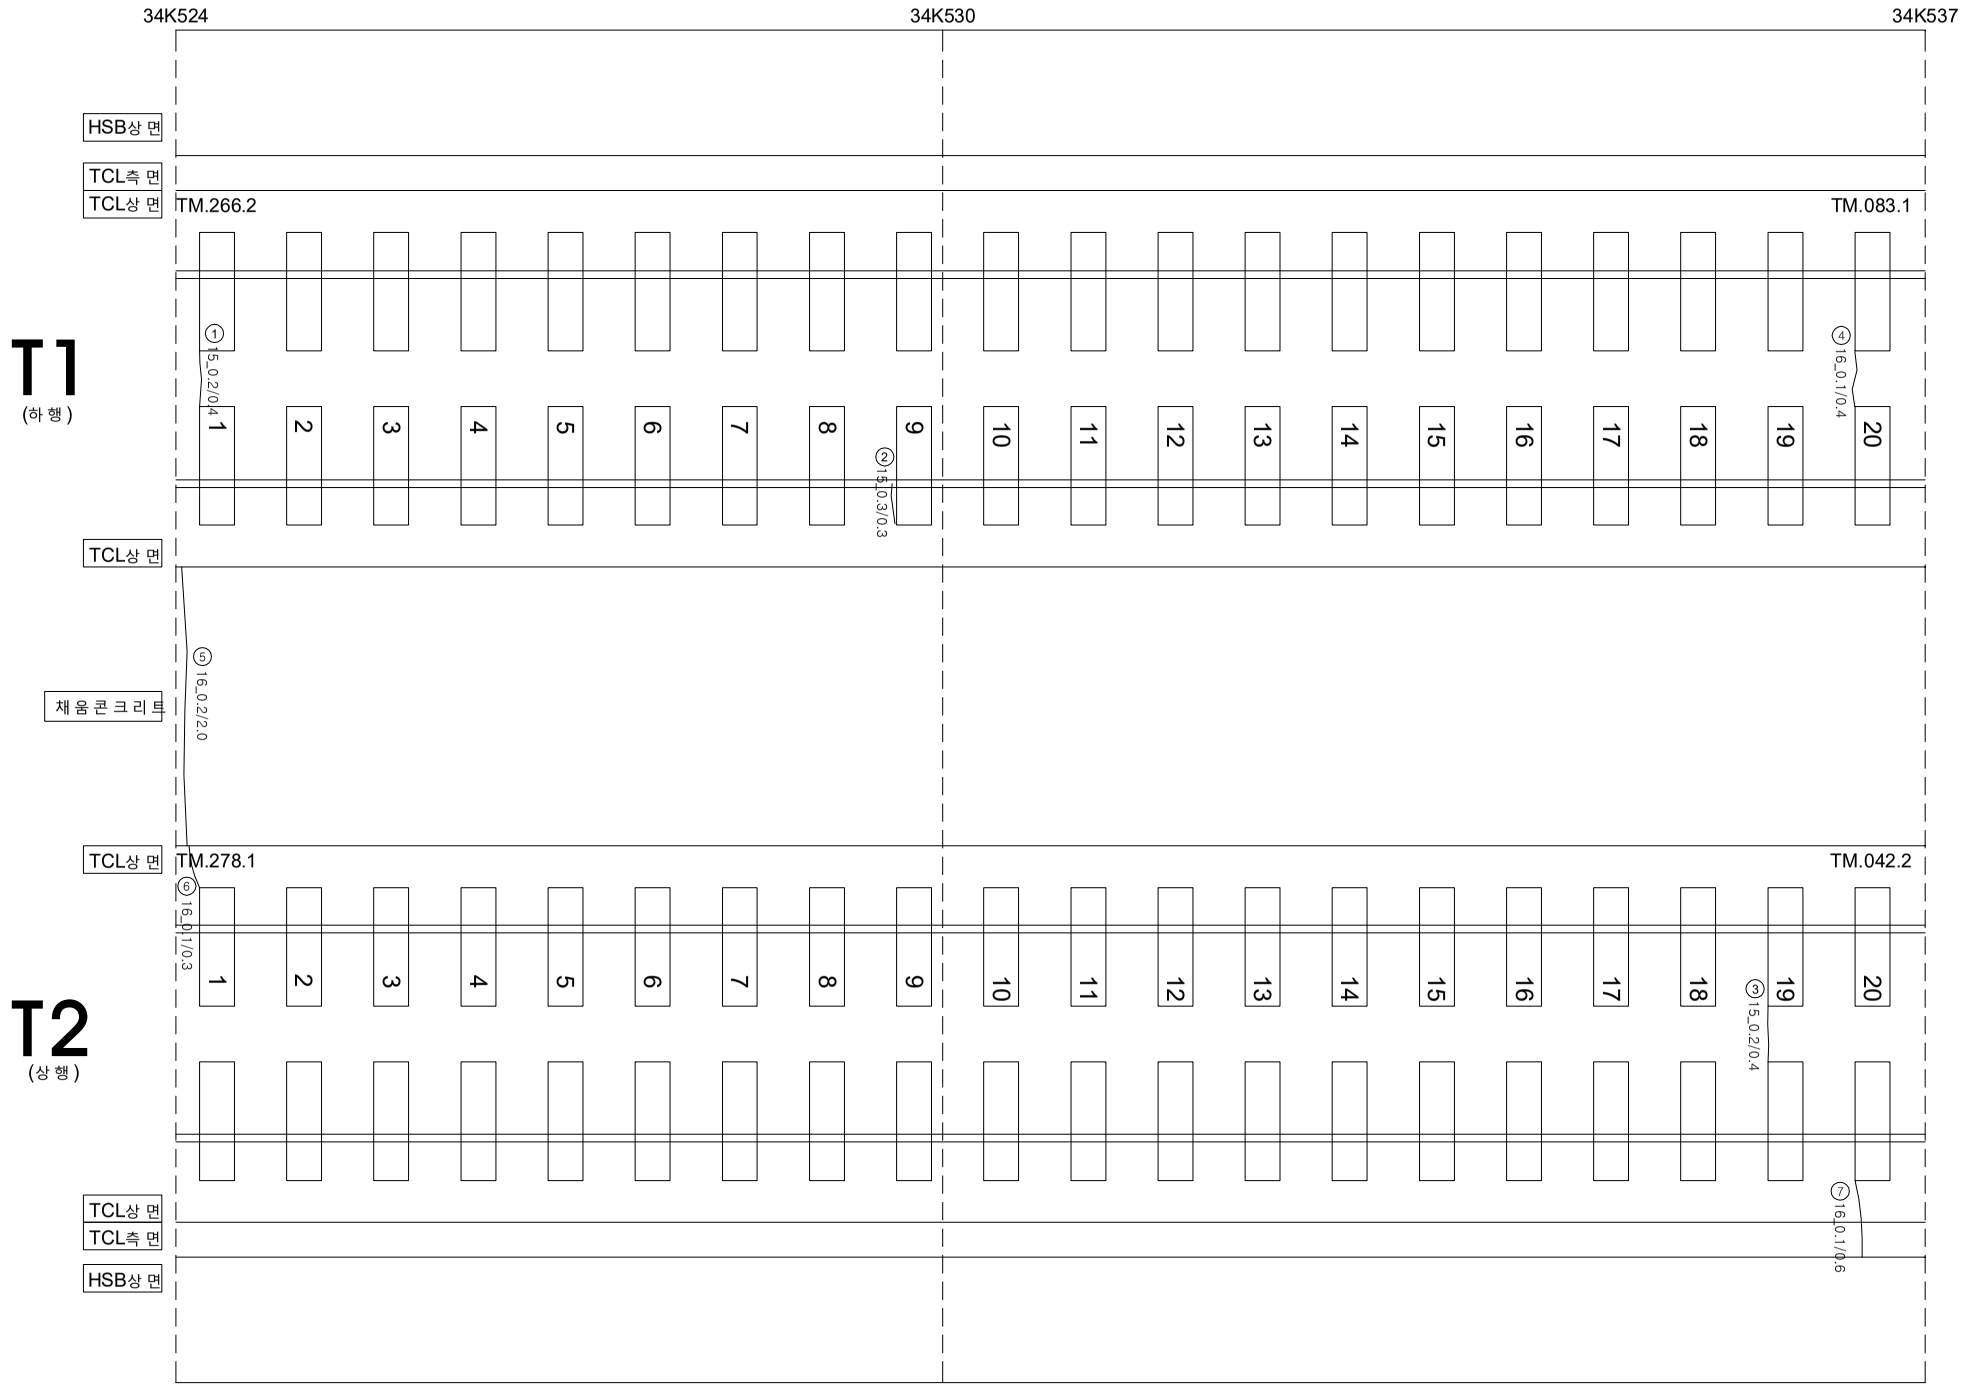
연번	손상	폭		연장		비고	연번	손상	폭		연장		비고
1	균열	0.2	㎜	0.4	m		56						
2	경계부 균열	0.3	㎜	0.3	m		57						
3	균열	0.2	㎜	0.4	m		58						
4	균열	0.1	㎜	0.4	m		59						
5	균열	0.2	㎜	2.0	m		60						
6	균열	0.1	㎜	0.3	m		61						
7	균열	0.1	㎜	0.5	m		62						
8							63						
9							64						
10							65						
11							66						
12							67						
13							68						
14							69						
15							70						
16							71						
17							72						
18							73						
19							74						
20							75						
21							76						
22							77						
23							78						
24							79						
25							80						
26							81						
27							82						
28							83						
29							84						
30							85						
31							86						
32							87						
33							88						
34							89						
35							90						
36							91						
37							92						
38							93						
39							94						
40							95						
41							96						
42							97						
43							98						
44							99						
45							100						
46							101						
47							102						
48							103
