외관조사망도 번호
U7_계룡터널_530(34K537~34K549)

호남고속선 계룡터널_530(34.537~34.549km, S530)

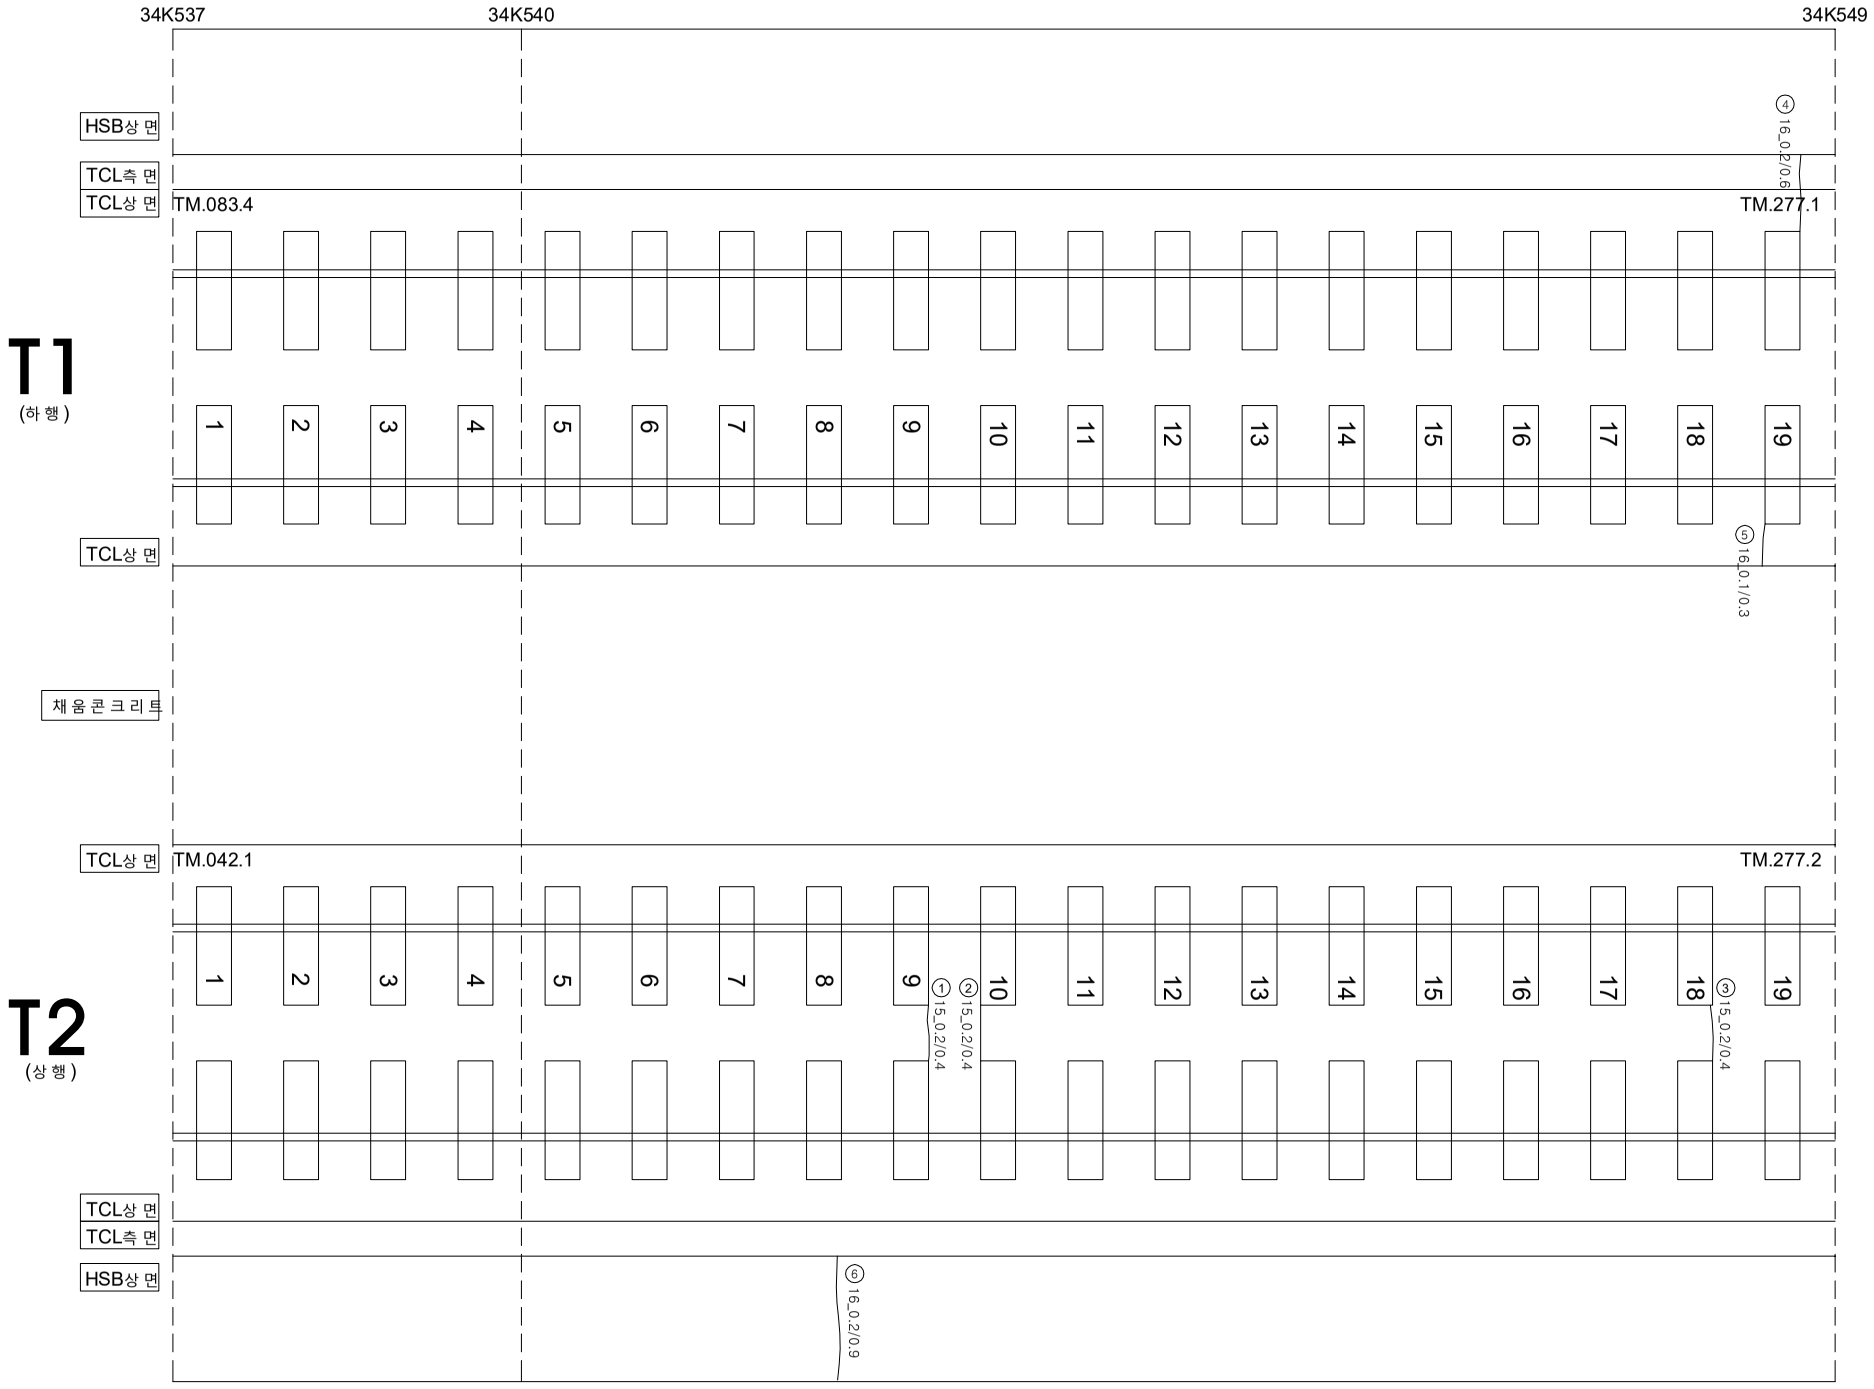
연번	손상	폭		연장		비고	연번	손상	폭		연장		비고
1	균열	0.2	㎜	0.4	m		56						
2	균열	0.2	㎜	0.4	m		57						
3	균열	0.2	㎜	0.4	m		58						
4	균열	0.2	㎜	0.6	m		59						
5	균열	0.1	㎜	0.3	m		60						
6	균열	0.2	㎜	0.9	m		61						
7							62						
8							63						
9							64						
10							65						
11							66						
12							67						
13							68						
14							69						
15							70						
16							71						
17							72						
18							73						
19							74						
20							75						
21							76						
22							77						
23							78						
24							79						
25							80						
26							81						
27							82						
28							83						
29							84						
30							85						
31							86						
32							87						
33							88						
34							89						
35							90						
36							91						
37							92						
38							93						
39							94						
40							95						
41							96						
42							97						
43							98						
44							99						
45							100						
46							101						
47							102						
48							103
