외관조사망도 번호
U7_계룡터널_532(34K562~34K574)

호남고속선 계룡터널_532(34.562~34.574km, S532)

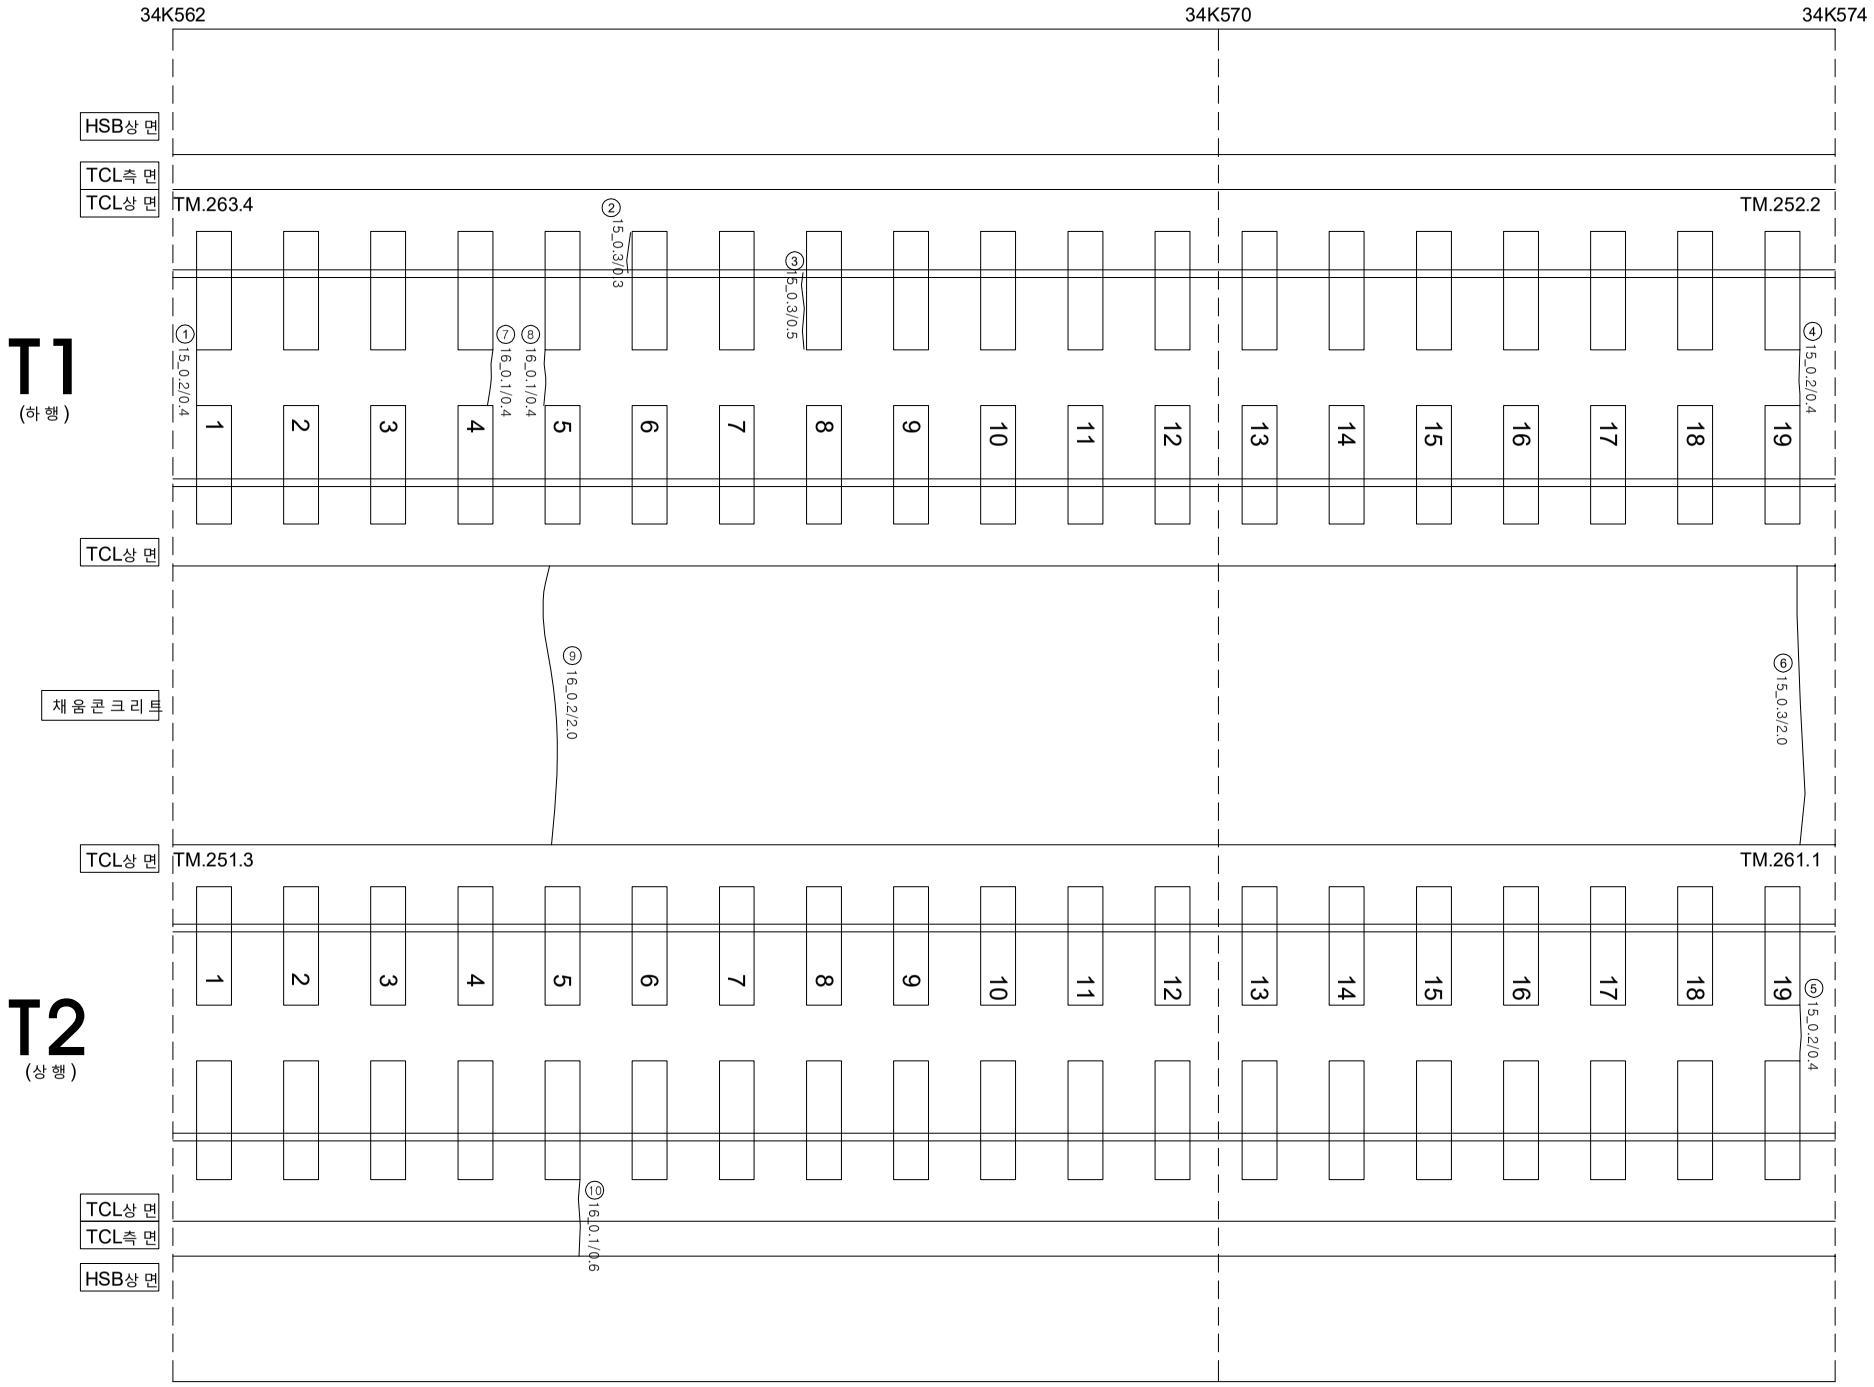
연번	손상	폭		연장		비고	연번	손상	폭		연장		비고
1	균열	0.2	㎜	0.4	m		56						
2	경계부 균열	0.3	㎜	0.3	m		57						
3	경계부 균열	0.3	㎜	0.5	m		58						
4	균열	0.2	㎜	0.4	m		59						
5	균열	0.2	㎜	0.4	m		60						
6	균열	0.3	㎜	2.0	m		61						
7	균열	0.1	㎜	0.4	m		62						
8	균열	0.1	㎜	0.4	m		63						
9	균열	0.2	㎜	2.0	m		64						
10	균열	0.1	㎜	0.6	m		65						
11							66						
12							67						
13							68						
14							69						
15							70						
16							71						
17							72						
18							73						
19							74						
20							75						
21							76						
22							77						
23							78						
24							79						
25							80						
26							81						
27							82						
28							83						
29							84						
30							85						
31							86						
32							87						
33							88						
34							89						
35							90						
36							91						
37							92						
38							93						
39							94						
40							95						
41							96						
42							97						
43							98						
44							99						
45							100						
46							101

47							102						
48							103						
49							104						
50							105						
51							106						
52							107						
53							108						
54							109						
55							110
