외관조사망도 번호
U7_계룡터널_535(34K599~34K612)

호남고속선 계룡터널_535(34.599~34.612km, S535)

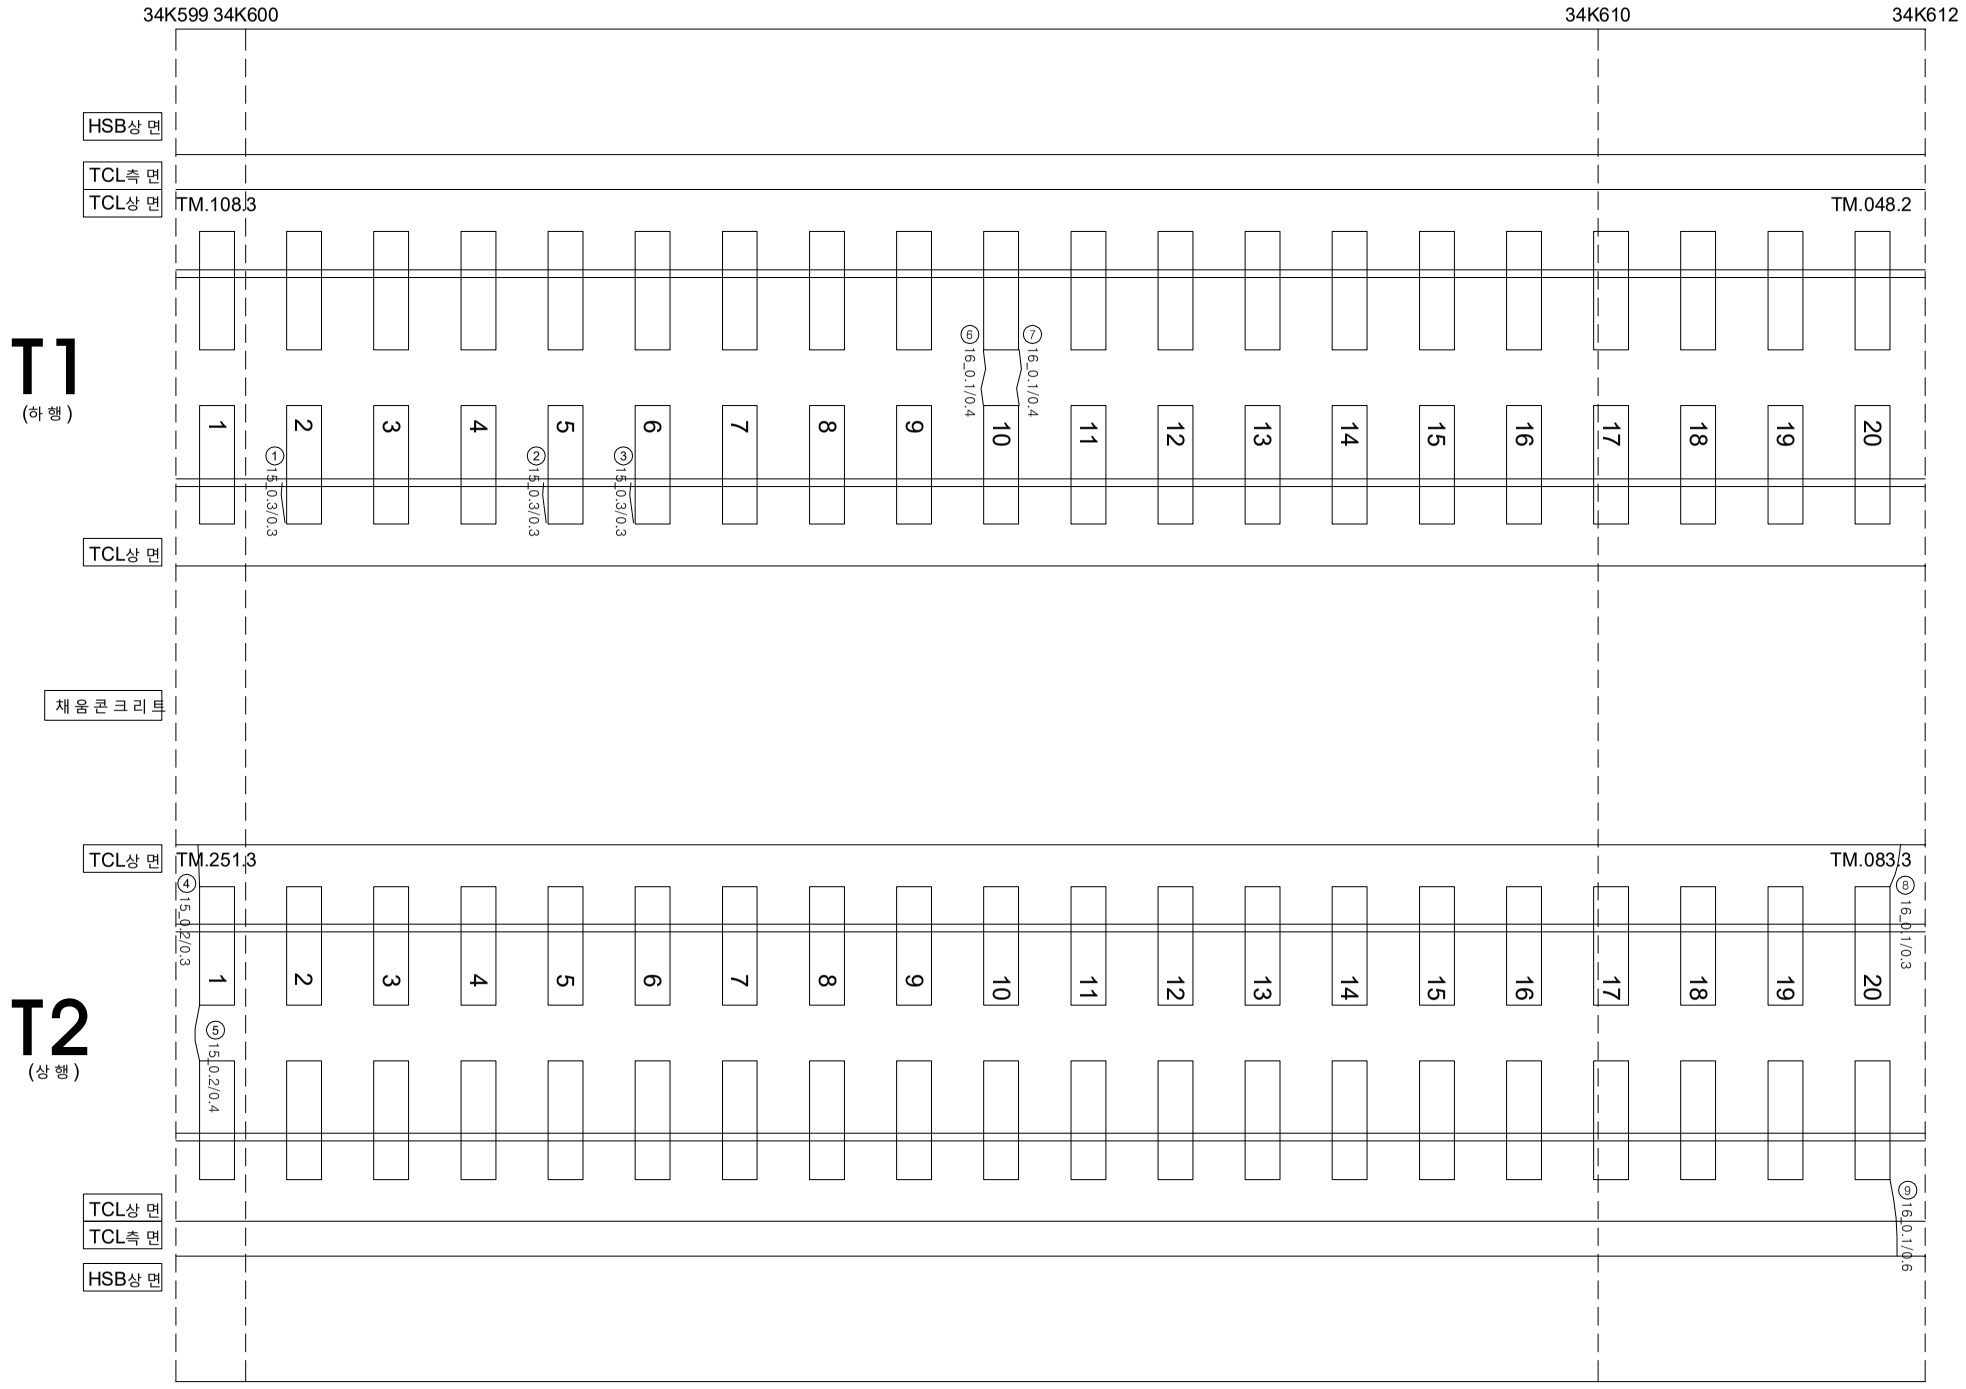
연번	손상	폭		연장		비고	연번	손상	폭		연장		비고
1	경계부균열	0.3	㎜	0.3	m		56						
2	경계부균열	0.3	㎜	0.3	m		57						
3	경계부균열	0.3	㎜	0.3	m		58						
4	균열	0.2	㎜	0.3	m		59						
5	균열	0.2	㎜	0.4	m		60						
6	균열	0.1	㎜	0.4	m		61						
7	균열	0.1	㎜	0.4	m		62						
8	균열	0.1	㎜	0.3	m		63						
9	균열	0.1	㎜	0.6	m		64						
10							65						
11							66						
12							67						
13							68						
14							69						
15							70						
16							71						
17							72						
18							73						
19							74						
20							75						
21							76						
22							77						
23							78						
24							79						
25							80						
26							81						
27							82						
28							83						
29							84						
30							85						
31							86						
32							87						
33							88						
34							89						
35							90						
36							91						
37							92						
38							93						
39							94						
40							95						
41							96						
42							97						
43							98						
44							99						
45							100						
46							101
