외관조사망도 번호
U7_계룡터널_537(34K624~34K637)

호남고속선 계룡터널_537(34.624~34.637km, S537)

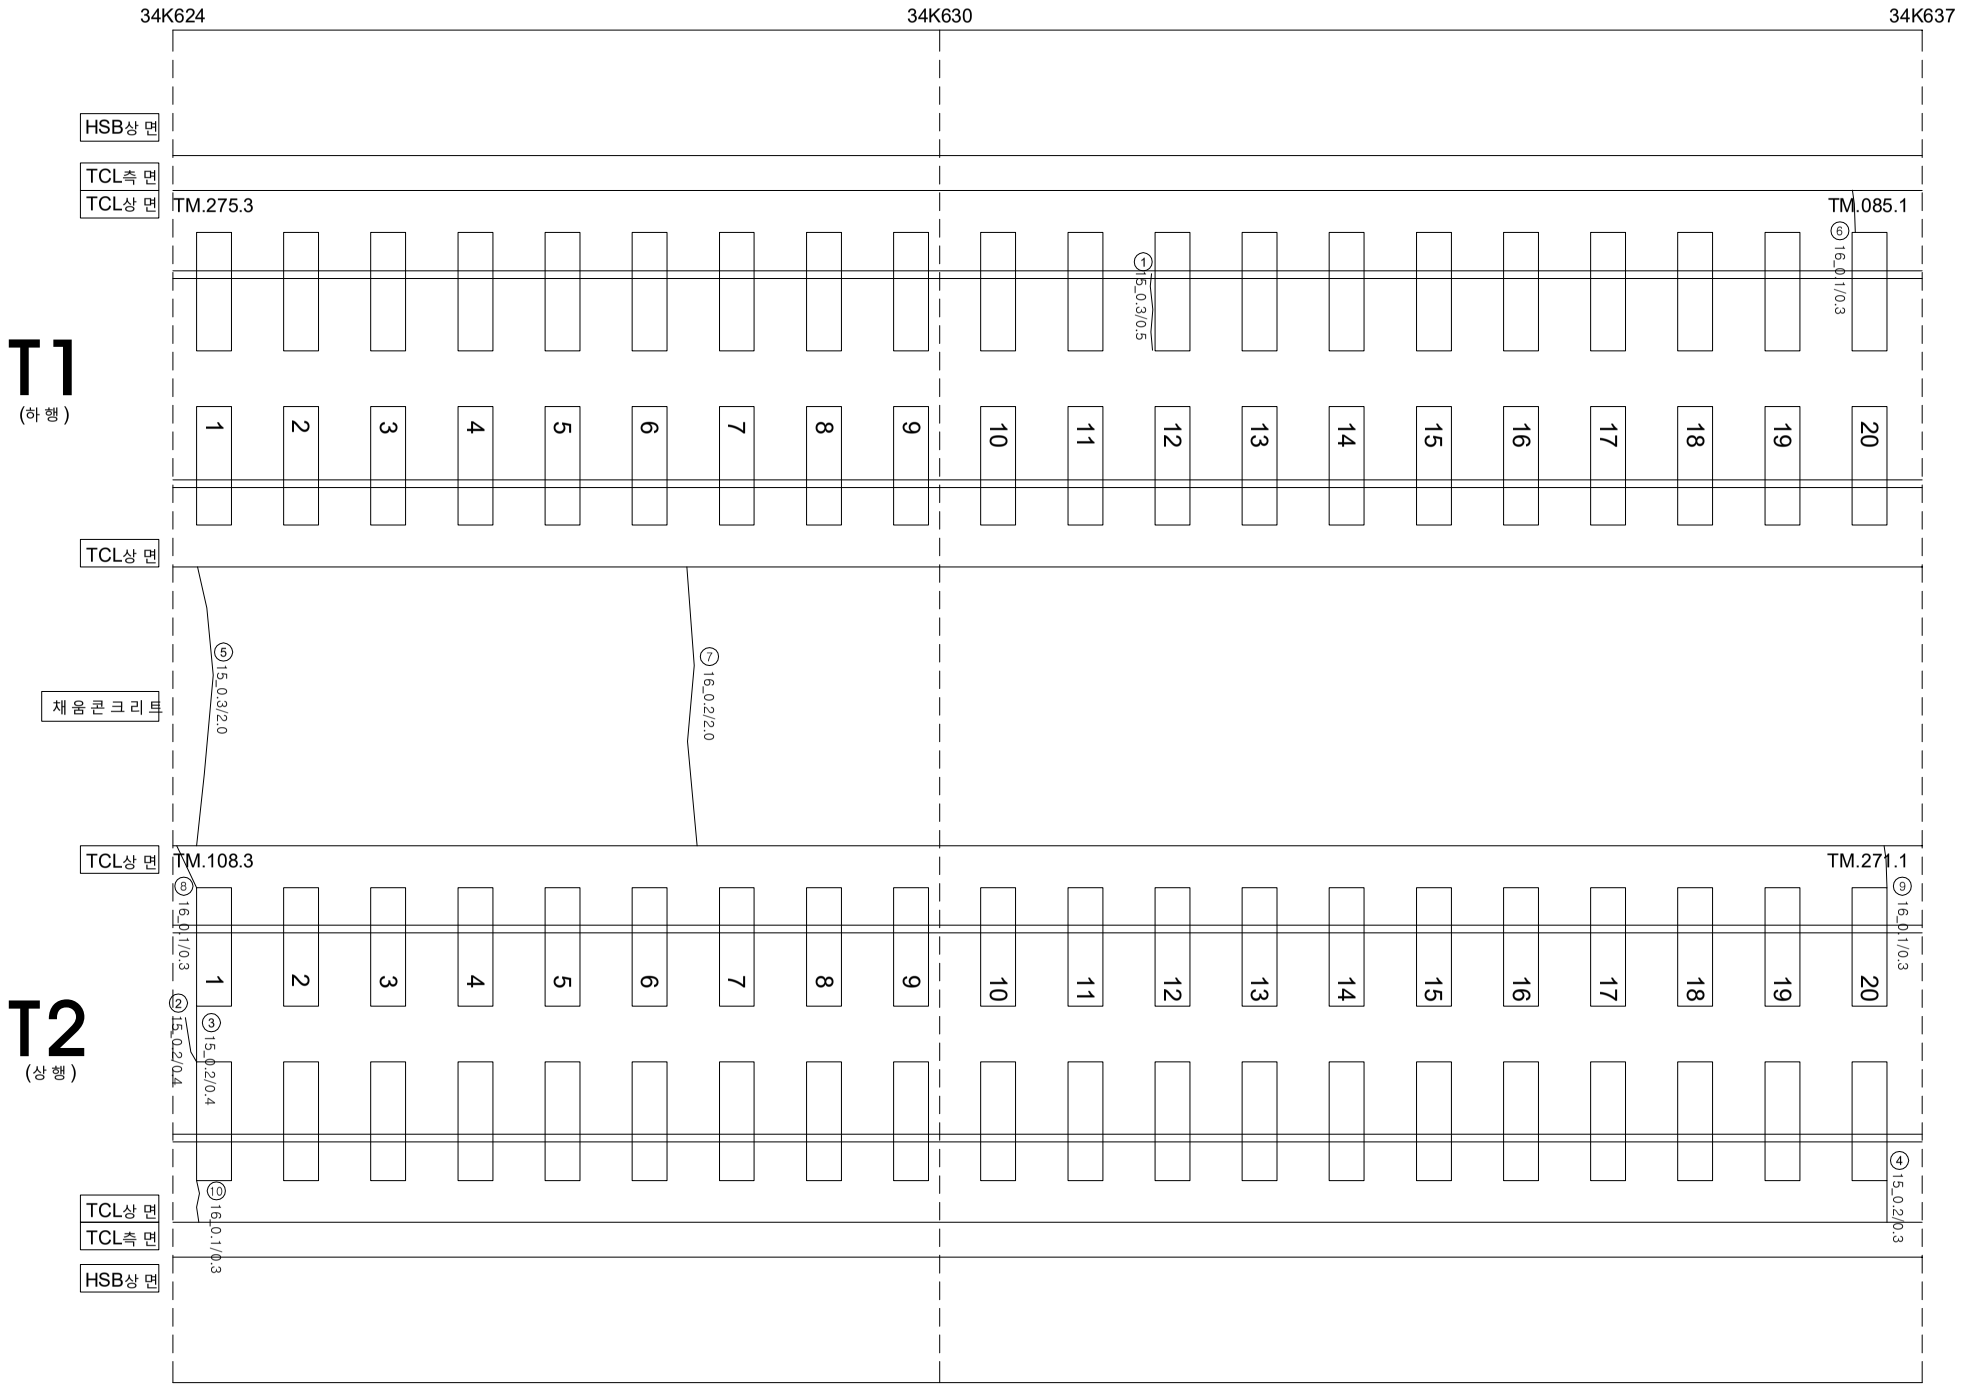
연번	손상	폭		연장		비고	연번	손상	폭		연장		비고
1	경계부균열	0.3	㎜	0.5	m		56						
2	균열	0.2	㎜	0.4	m		57						
3	균열	0.2	㎜	0.4	m		58						
4	균열	0.2	㎜	0.3	m		59						
5	균열	0.3	㎜	2.0	m		60						
6	균열	0.1	㎜	0.3	m		61						
7	균열	0.2	㎜	2.0	m		62						
8	균열	0.1	㎜	0.3	m		63						
9	균열	0.1	㎜	0.3	m		64						
10	균열	0.1	㎜	0.3	m		65						
11							66						
12							67						
13							68						
14							69						
15							70						
16							71						
17							72						
18							73						
19							74						
20							75						
21							76						
22							77						
23							78						
24							79						
25							80						
26							81						
27							82						
28							83						
29							84						
30							85						
31							86						
32							87						
33							88						
34							89						
35							90						
36							91						
37							92						
38							93						
39							94						
40							95						
41							96						
42							97						
43							98						
44							99						
45							100						
46							101
