외관조사망도 번호
U7_계룡터널_538(34K637~34K649)

호남고속선 계룡터널_538(34.637~34.649km, S538)

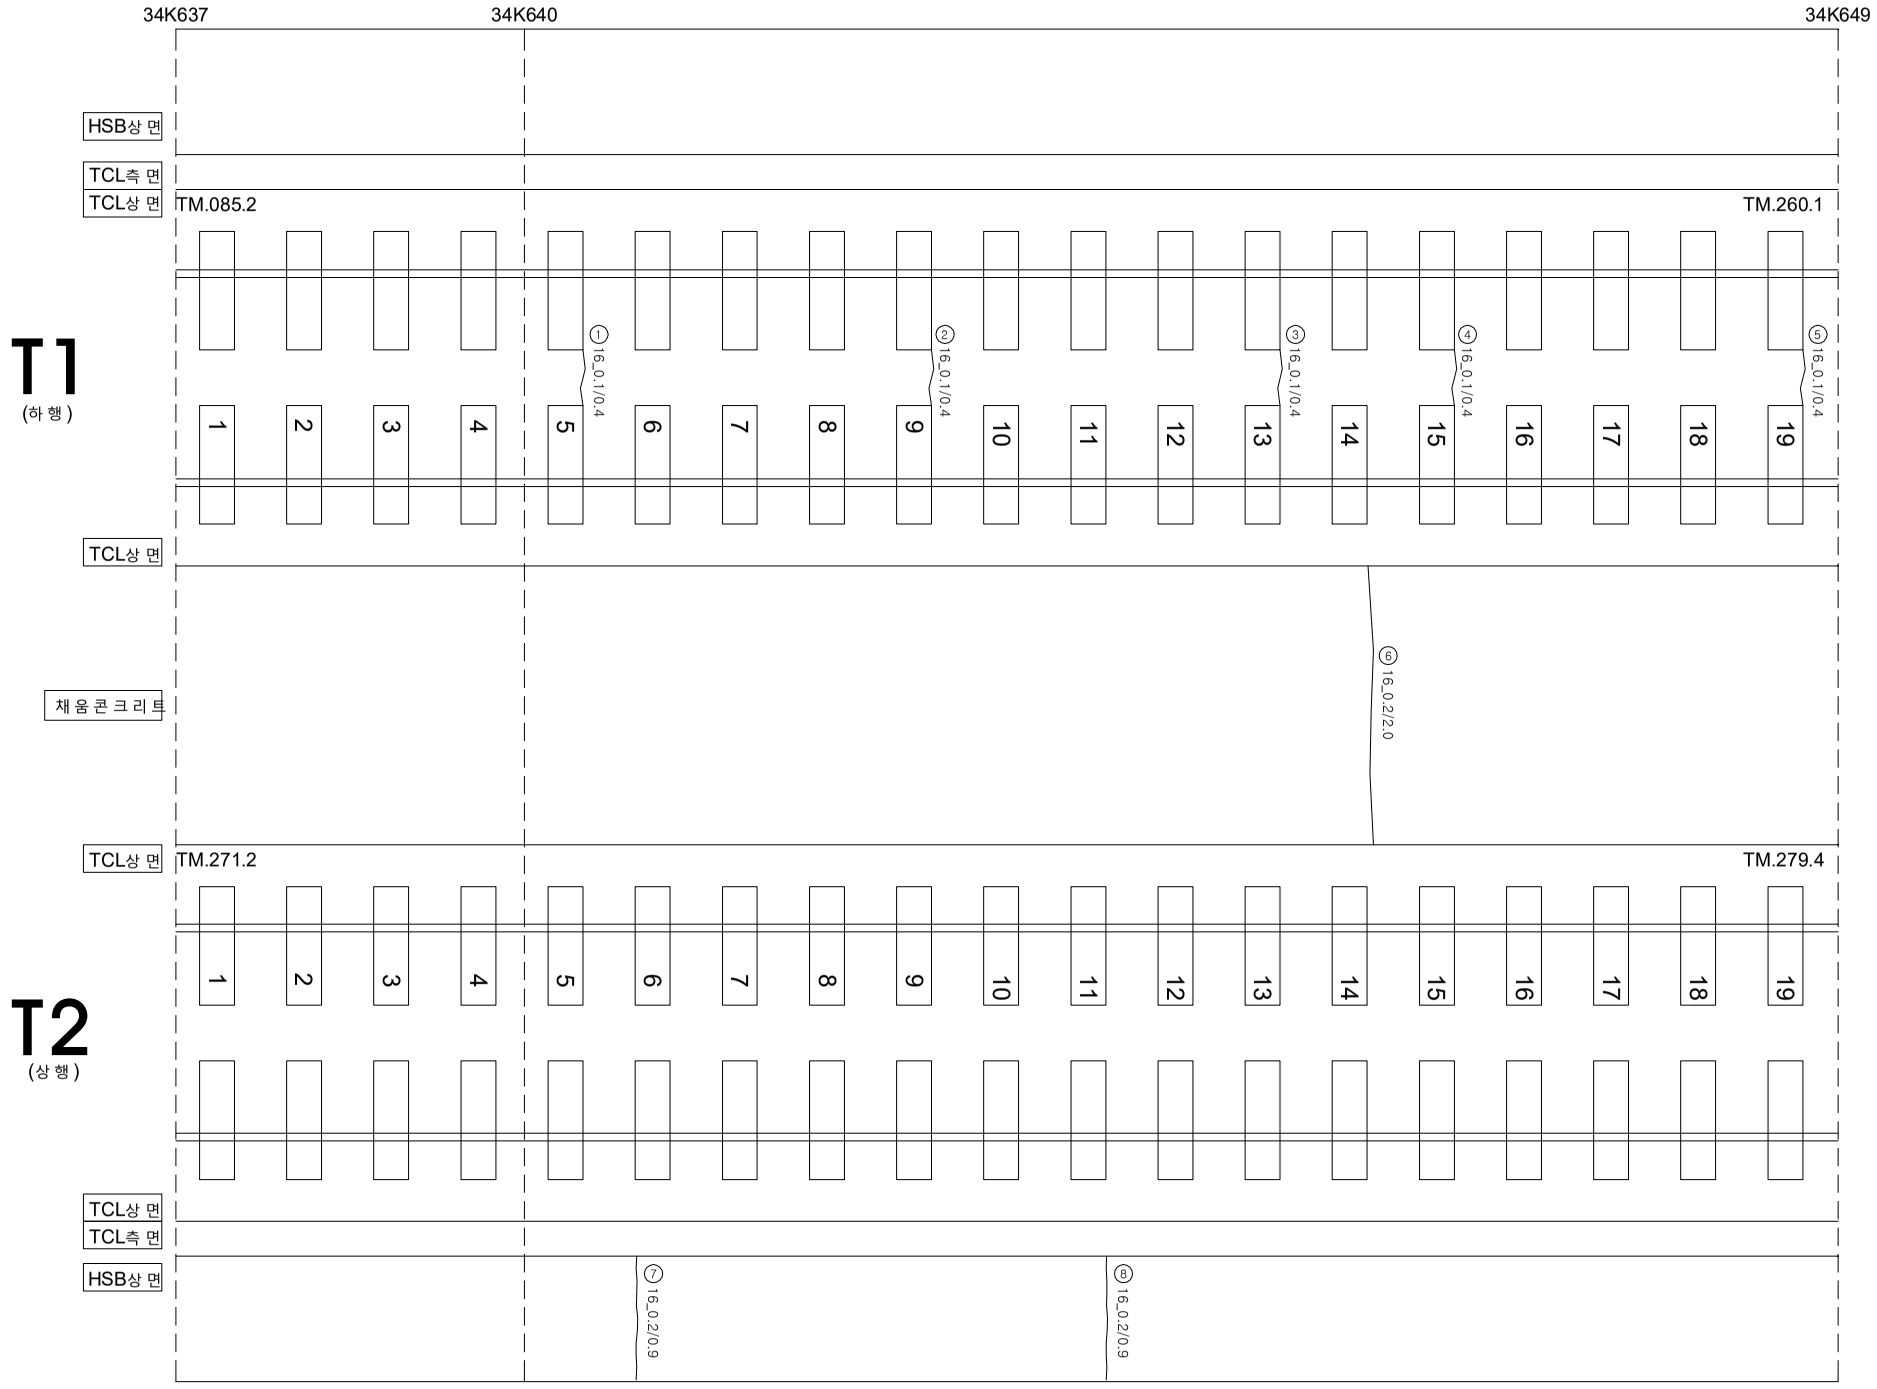
연번	손상	폭		연장		비고	연번	손상	폭		연장		비고
1	균열	0.1	㎜	0.4	m		56						
2	균열	0.1	㎜	0.4	m		57						
3	균열	0.1	㎜	0.4	m		58						
4	균열	0.1	㎜	0.4	m		59						
5	균열	0.1	㎜	0.4	m		60						
6	균열	0.2	㎜	2.0	m		61						
7	균열	0.2	㎜	0.9	m		62						
8	균열	0.2	㎜	0.9	m		63						
9							64						
10							65						
11							66						
12							67						
13							68						
14							69						
15							70						
16							71						
17							72						
18							73						
19							74						
20							75						
21							76						
22							77						
23							78						
24							79						
25							80						
26							81						
27							82						
28							83						
29							84						
30							85						
31							86						
32							87						
33							88						
34							89						
35							90						
36							91						
37							92						
38							93						
39							94						
40							95						
41							96						
42							97						
43							98						
44							99						
45							100						
46							101						
47							102
