외관조사망도 번호
U7_계룡터널_540(34K662~34K674)

호남고속선 계룡터널_540(34.662~34.674km, S540)

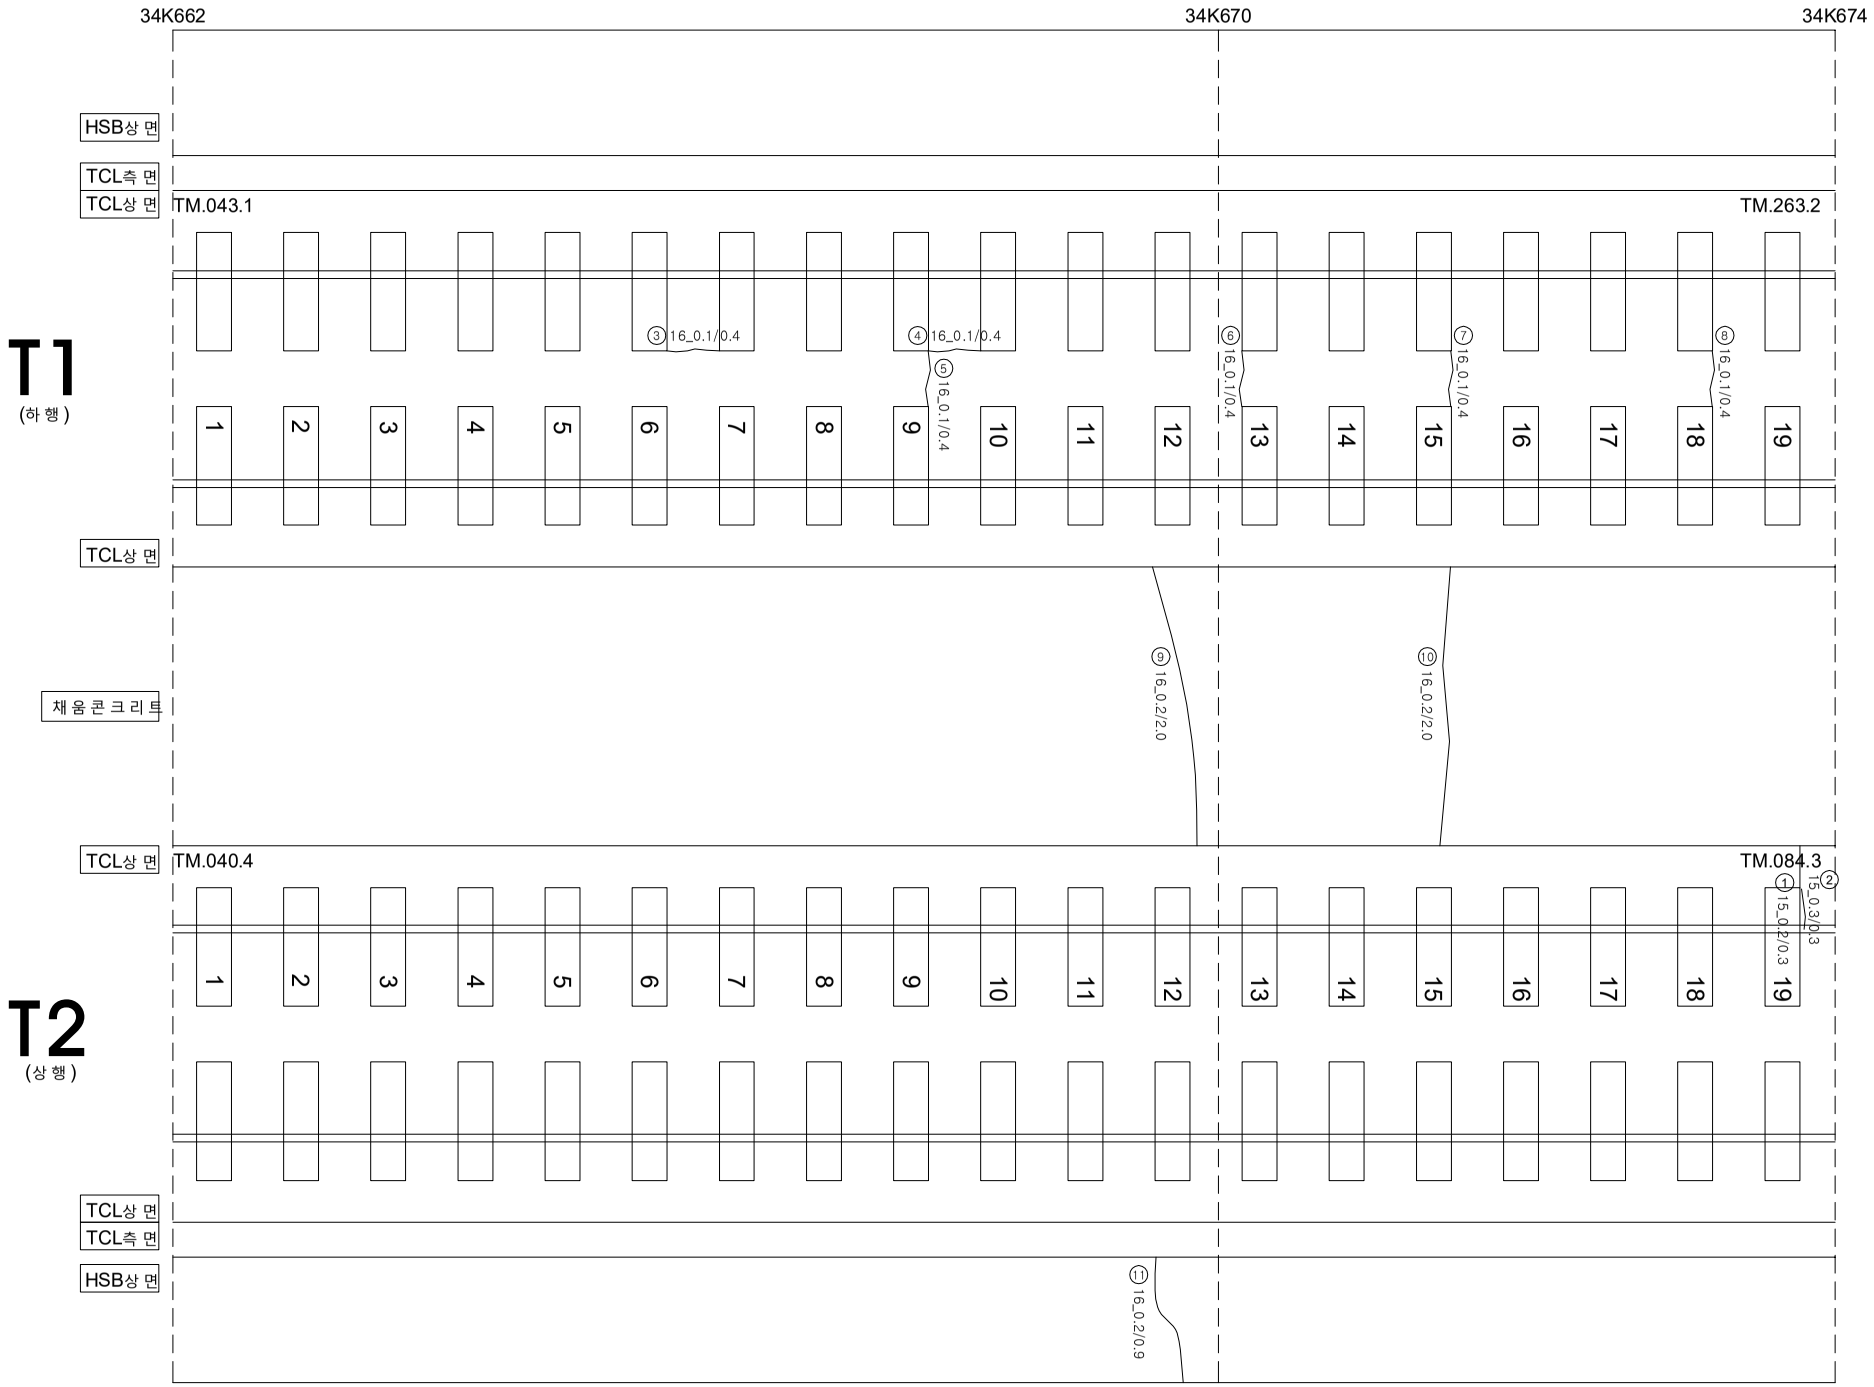
연번	손상	폭		연장		비고	연번	손상	폭		연장		비고
1	균열	0.2	㎜	0.3	m		56						
2	경계부 균열	0.3	㎜	0.3	m		57						
3	균열	0.1	㎜	0.4	m		58						
4	균열	0.1	㎜	0.4	m		59						
5	균열	0.1	㎜	0.4	m		60						
6	균열	0.1	㎜	0.4	m		61						
7	균열	0.1	㎜	0.4	m		62						
8	균열	0.1	㎜	0.4	m		63						
9	균열	0.2	㎜	2.0	m		64						
10	균열	0.2	㎜	2.0	m		65						
11	균열	0.2	㎜	0.9	m		66						
12							67						
13							68						
14							69						
15							70						
16							71						
17							72						
18							73						
19							74						
20							75						
21							76						
22							77						
23							78						
24							79						
25							80						
26							81						
27							82						
28							83						
29							84						
30							85						
31							86						
32							87						
33							88						
34							89						
35							90						
36							91						
37							92						
38							93						
39							94						
40							95						
41							96						
42							97						
43							98						
44							99						
45							100

46							101						
47							102						
48							103						
49							104						
50							105						
51							106						
52							107						
53							108						
54							109						
55							110
