외관조사망도 번호
U7_부용1터널_541(34k674~34k686)

호남고속선 부용1터널_541(34.674~34.686km, S541)

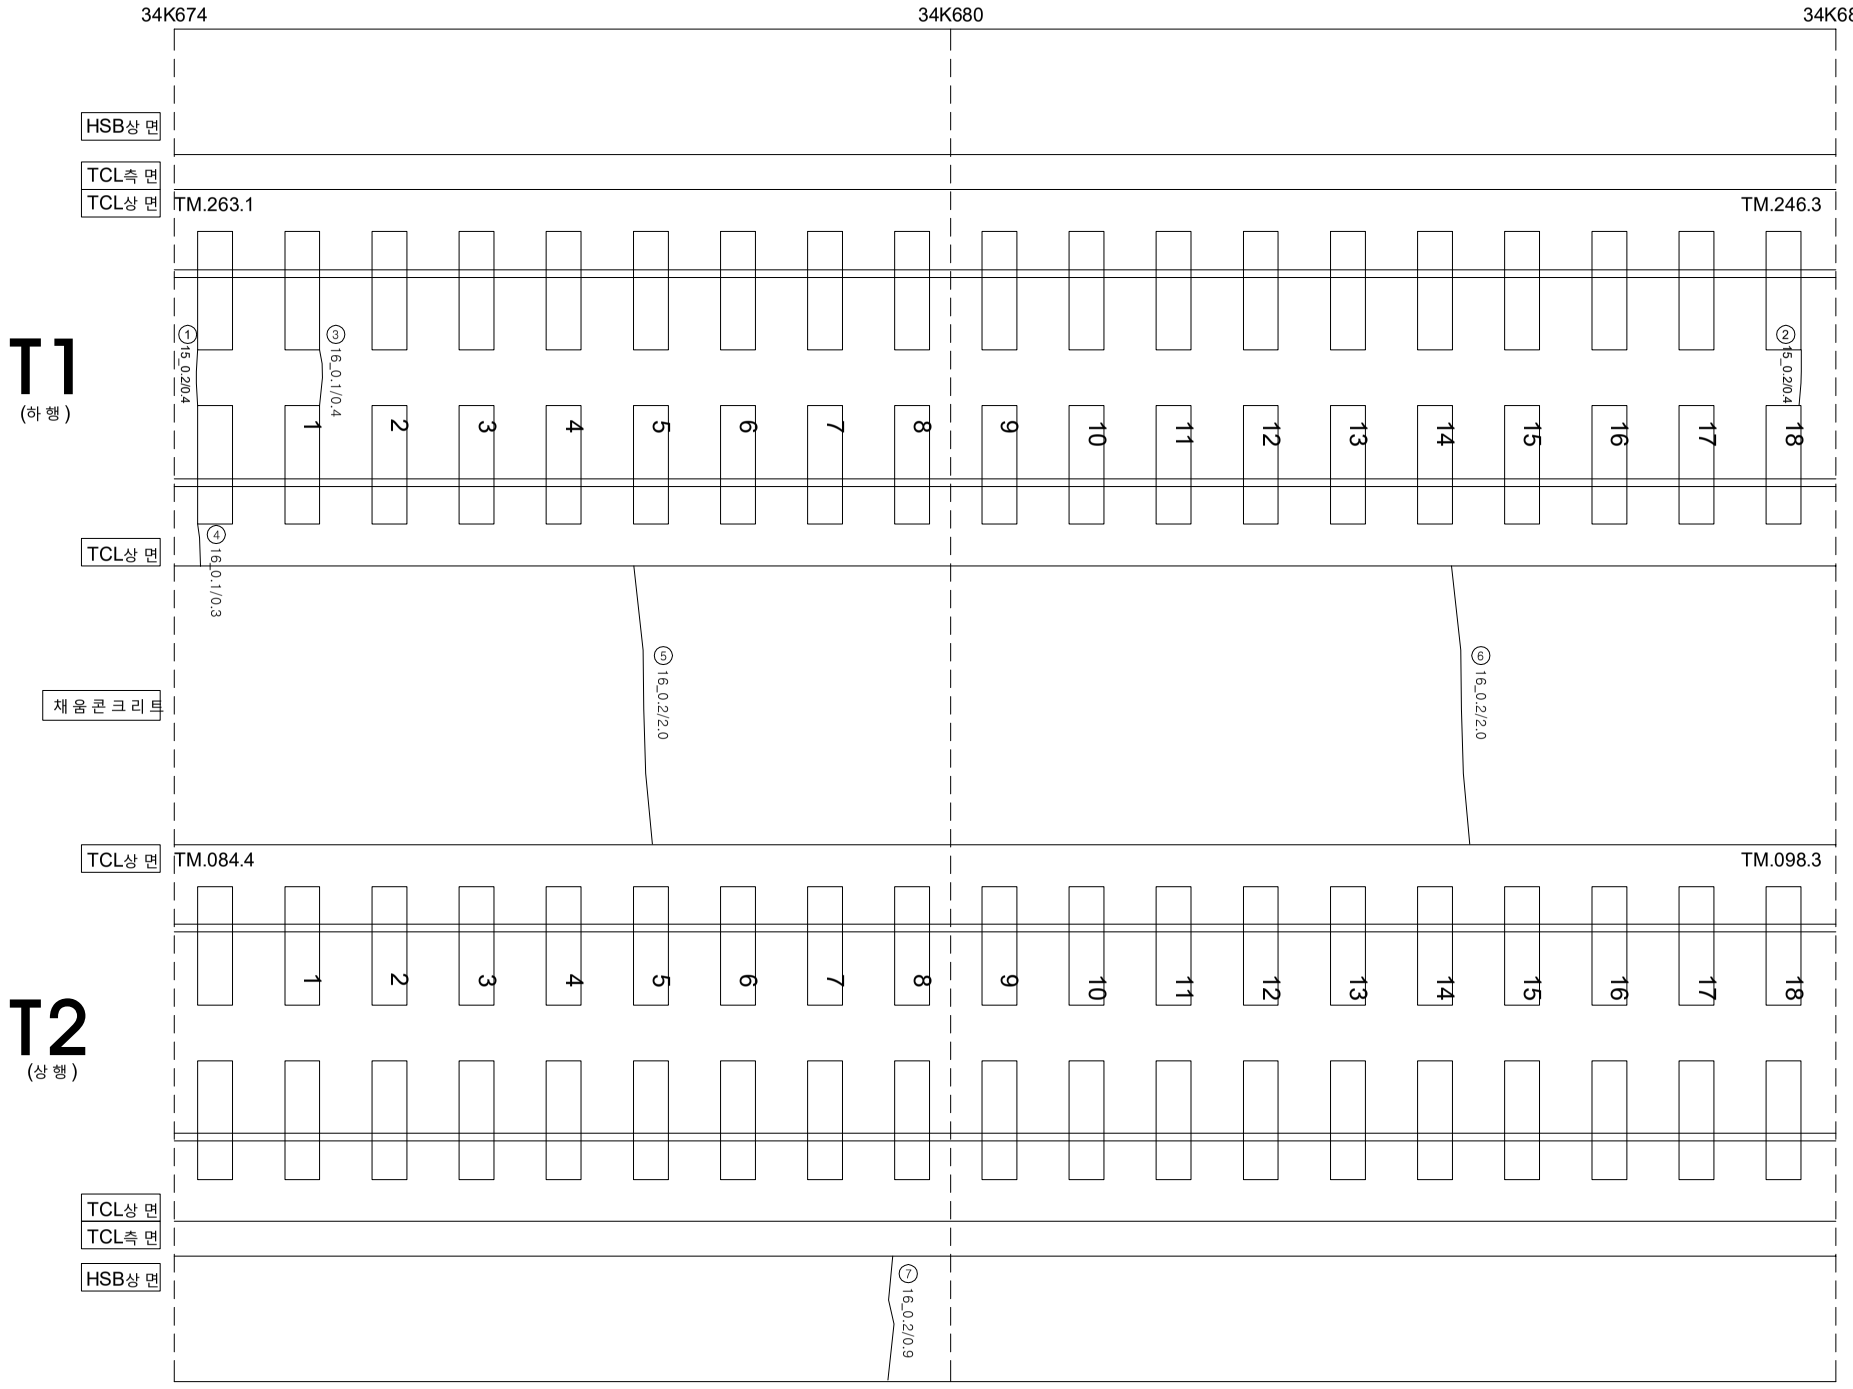
연번	손상	폭		연장		비고	연번	손상	폭		연장		비고
1	균열	0.2	㎜	0.4	m		56						
2	균열	0.2	㎜	0.4	m		57						
3	균열	0.1	㎜	0.4	m		58						
4	균열	0.1	㎜	0.3	m		59						
5	균열	0.2	㎜	2.0	m		60						
6	균열	0.2	㎜	2.0	m		61						
7	균열	0.2	㎜	0.9	m		62						
8							63						
9							64						
10							65						
11							66						
12							67						
13							68						
14							69						
15							70						
16							71						
17							72						
18							73						
19							74						
20							75						
21							76						
22							77						
23							78						
24							79						
25							80						
26							81						
27							82						
28							83						
29							84						
30							85						
31							86						
32							87						
33							88						
34							89						
35							90						
36							91						
37							92						
38							93						
39							94						
40							95						
41							96						
42							97						
43							98						
44							99						
45							100						
46							101						
47							102						
48							103
