외관조사망도 번호
U7_계룡터널_543(34k700~34k712)

호남고속선 계룡터널_543(34.698~34.712km, S543)

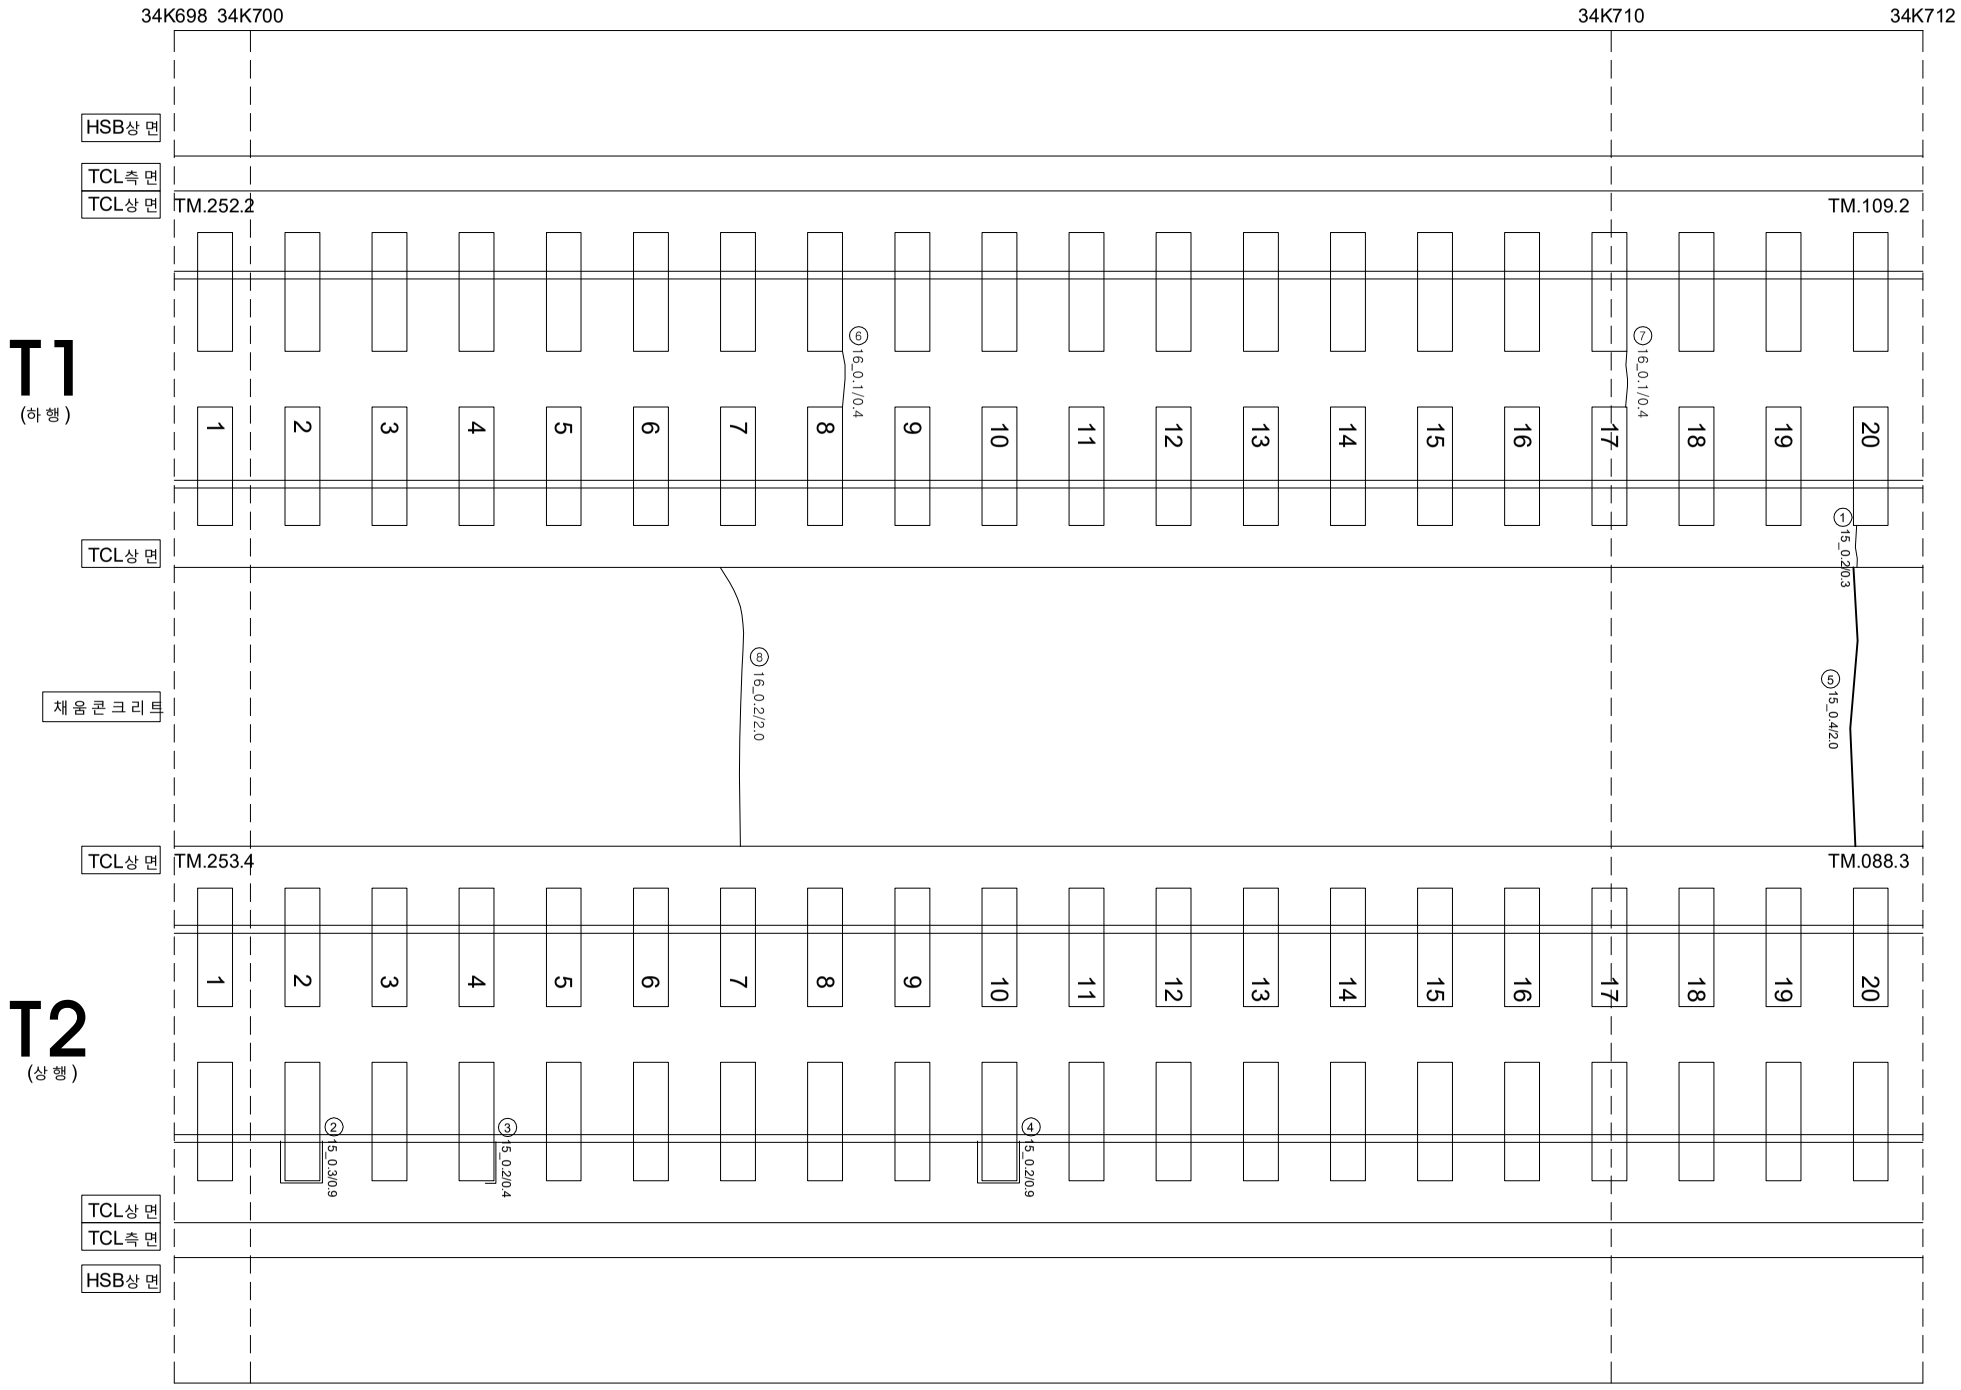
연번	손상	폭		연장		비고	연번	손상	폭		연장		비고
1	균열	0.2	㎜	0.3	m		56						
2	경계부 균열	0.3	㎜	0.9	m		57						
3	경계부 균열	0.2	㎜	0.4	m		58						
4	경계부 균열	0.2	㎜	0.9	m		59						
5	균열	0.4	㎜	2.0	m		60						
6	균열	0.1	㎜	0.4	m		61						
7	균열	0.1	㎜	0.4	m		62						
8	균열	0.2	㎜	2.0	m		63						
9							64						
10							65						
11							66						
12							67						
13							68						
14							69						
15							70						
16							71						
17							72						
18							73						
19							74						
20							75						
21							76						
22							77						
23							78						
24							79						
25							80						
26							81						
27							82						
28							83						
29							84						
30							85						
31							86						
32							87						
33							88						
34							89						
35							90						
36							91						
37							92						
38							93						
39							94						
40							95						
41							96						
42							97						
43							98						
44							99						
45							100						
46							101						
47							102

48							103						
49							104						
50							105						
51							106						
52							107						
53							108						
54							109						
55							110
